# 江苏省民用建筑工程消防验收 常见问题解析及防治指南

江苏省住房和城乡建设厅

二〇二三年一月

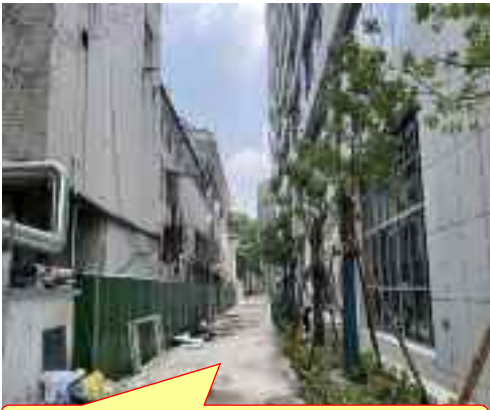
| 问题 | 建筑防火间距不符合要求。 | 专业 |
|---|---|---|
| <p><b>1. 问题描述</b></p> <p>1) 新建建筑与既有建筑之间防火间距不满足规范要求；【图示1】</p> <p>2) 新建建筑之间防火间距不满足规范要求。【图示2】</p> | | |
| <div style="display: flex; justify-content: space-around;"> <div style="text-align: center;"> <p>新建建筑与既有建筑之间防火间距不满足规范要求</p> <p>1.1-1 图示1 (×)</p> </div> <div style="text-align: center;"> <p>新建多层与高层建筑之间防火间距不满足要求</p> <p>1.1-1 图示2 (×)</p> </div> </div> | | |

| 问题 | 建筑防火间距不符合要求。 | 专业 |
|---|---|---|
| <p><b>2. 原因分析</b></p> <p>1) 建设单位对周边既有建筑勘察不到位，提供资料与实际不符，导致设计图纸与现场不符，或总平面设计中建筑之间的防火间距不满足现行消防技术标准；</p> <p>2) 验收或备案抽查时拟拆除建筑物未按设计图纸施工或未按计划完成；</p> <p>3) 新建建筑防火间距预留尺寸不足，施工误差导致间距不足。</p> | | |

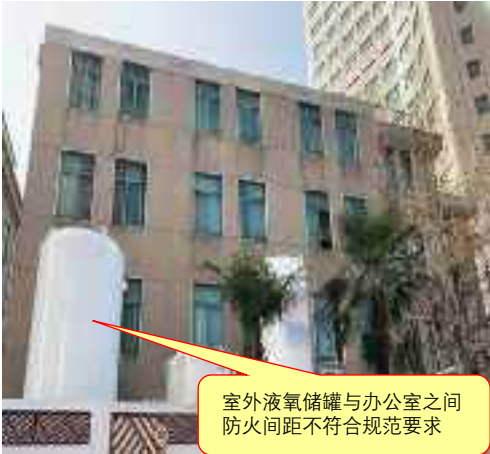
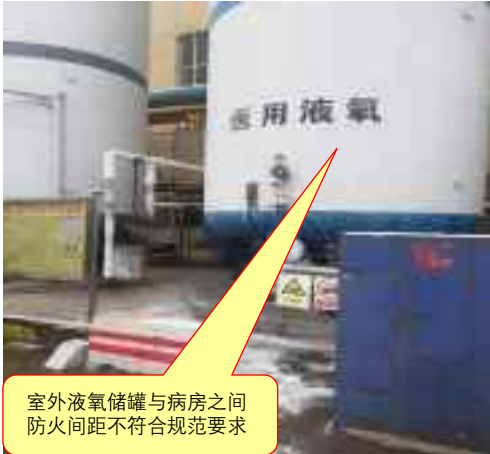
| 问题 | | 专业 |
|---|---|---|
| <p>1. 问题描述</p> <p>室外医用液氧罐与医疗机构内部办公室、病房、公共场所等建构筑物之间防火间距不符合规范要求。【图示1】【图示2】</p> <div> </div> <p>1.1-2 图示1 (×)</p> <p>1.1-2 图示2 (×)</p> <p>2. 原因分析</p> <p>设计阶段医院的供氧要求尚未落实，未充分考虑室外氧气罐位置，或设计的氧气罐与办公室、病房、公共场所之间的防火间距，不满足相关技术标准。</p> | | |

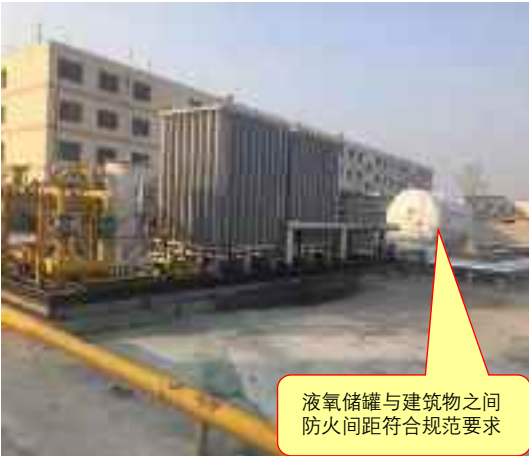
| 问题 | | 专业 |
|---|---|---|
| <p>1. 规范要求</p> <p>☆《建筑设计防火规范》(GB 50016-2014&lt;2018版&gt;)第4.3.4条。</p> <p>☆《综合医院建筑设计规范》(GB 51039-2014)第10.2.9条。</p> <p>☆《医用气体工程技术规范》(GB 50751-2012)第4.6.4条第3款。【图示3】</p> <p>2. 正确做法</p> <div> </div> <p>1.1-2 图示3 (✓)</p> | | |

| 问题 | | 专业 |
|---|---|---|
| 1. 采用液氧供氧方式时，大于500L的液氧罐应放在室外； | | |

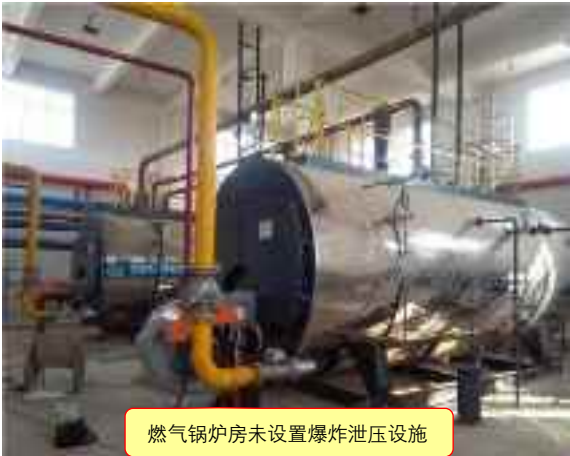
| 问题 | 燃油锅炉房、油浸变压器室内储油量、燃气锅炉房爆炸泄压设施等未设置或设置不符合规范要求。 | 专业<br>建筑 |
|---|---|---|
| <p>1. 问题描述</p> <p>1) 燃油锅炉房内总储油量超过1m³ 或未设置独立的储油间存放燃油；</p> <p>2) 油浸变压器事故储油设施容量不满足全部油量的储存要求；</p> <p>3) 燃气锅炉房爆炸泄压设施未设置或设置不符合要求；【图示1】</p> <p>4) 燃油或燃气锅炉房未设置独立的通风系统，或事故排风系统风口设置位置不符合要求。</p> <div data-bbox="518 1346 1090 1800"><p>燃气锅炉房未设置爆炸泄压设施</p></div> | | |

| 问题 | 燃油锅炉房、油浸变压器室内储油量、燃气锅炉房爆炸泄压设施等未设置或设置不符合规范要求。 | 专业<br>建筑 |
|---|---|---|
| <p>2. 原因分析</p> <p>1) 设计图纸未能详细表达清楚防爆、泄压设施的设计要求，导致施工产生问题；</p> <p>2) 泄压口的方向、位置周边场地或出入口发生改变，距离不足；</p> <p>3) 施工单位未能严格按照设计图纸和规范要求施工。</p> | | |

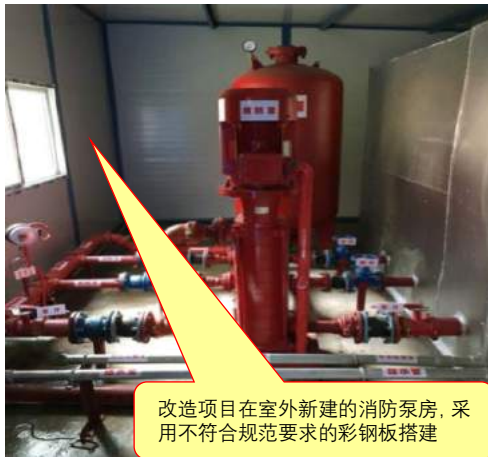
1.1-6 图示1 (×)

- 1) 建筑物外单独新建的消防水泵房或消防控制室，采用简易结构搭建，其耐火等级不符合要求；【图示1】
- 2) 采用箱泵一体化设备，其围护结构耐火等级不明确；【图示2】
- 3) 消防水泵房和消防控制室未采取防水淹的技术措施或技术措施不到位。【图示3】

| 应对措施及防治指南 | |
|---|--|
| <p>1. 单独建造的消防水泵房、消防控制室，其耐火等级不应低于二级；设计人员对其外围护结构的耐火极限及构造做法应在图纸中明确；</p> <p>2. 为防止自动喷水等灭火设施动作后的室内水积聚，消防水泵房内应采取排水措施；消防水泵房和消防控制室开向建筑其他部位的门应采取防水淹措施；</p> <p>3. 设备进场应提供相应的检测报告，并应与实际产品相符，责任主体应加强复核；</p> <p>4. 施工单位应严格按图施工，不得擅自取消或修改消防设施。</p> | |

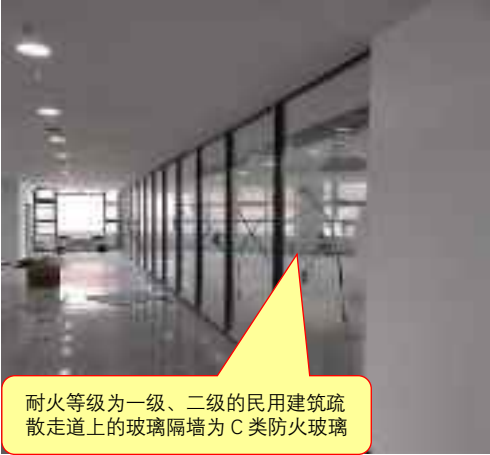
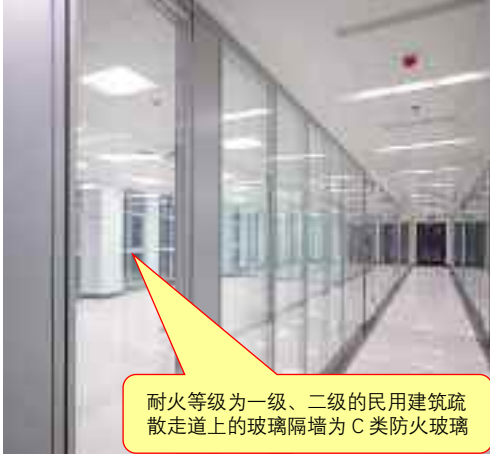
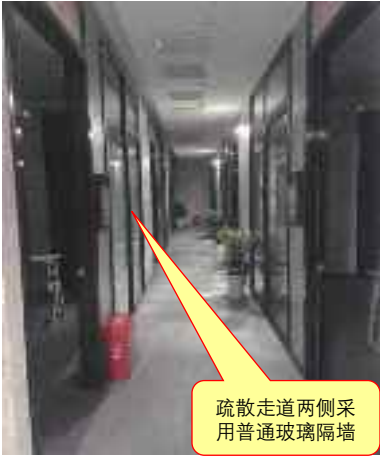
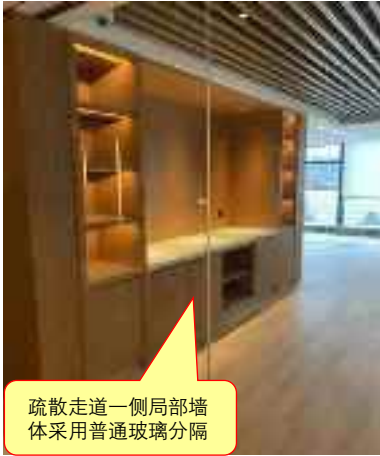
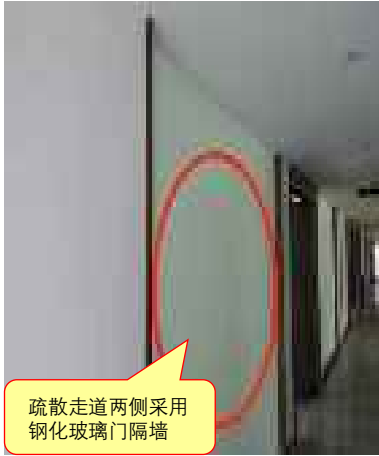
| 问题 | | 专业 |
|---|---|---|
| <p><b>1. 问题描述</b></p> <p>耐火等级为一级、二级的民用建筑疏散走道上的玻璃隔墙，不能满足耐火完整性及隔热性达到1.0h的要求。【图示1】【图示2】【图示3】</p> | | |
| <div style="display: flex; justify-content: space-around;"> <div style="text-align: center;"> <p>耐火等级为一级、二级的民用建筑疏散走道上的玻璃隔墙为C类防火玻璃</p> </div> <div style="text-align: center;"> <p>耐火等级为一级、二级的民用建筑疏散走道上的玻璃隔墙为C类防火玻璃</p> </div> </div> <p style="text-align: center;">1.2-1 图示1 (×)</p> <div style="display: flex; justify-content: space-around;"> <div style="text-align: center;"> <p>疏散走道两侧采用普通玻璃隔墙</p> </div> <div style="text-align: center;"> <p>疏散走道一侧局部墙体采用普通玻璃分隔</p> </div> <div style="text-align: center;"> <p>疏散走道两侧采用钢化玻璃门隔墙</p> </div> </div> <p style="text-align: center;">1.2-1 图示2 (×)                      1.2-1 图示3 (×)</p> | | |

| 问题 | | 专业 |
|---|---|---|
| <p><b>2. 原因分析</b></p> <ol style="list-style-type: none"> <li>1) 防火玻璃与普通玻璃价格相差较大，A类防火玻璃与C类防火玻璃也存在差价，因此，对于隔墙使用较多玻璃的建筑，如使用A类防火玻璃将大大增加成本；</li> <li>2) 为满足使用需求，建设单位在室内装修时擅自将实体墙改为普通玻璃隔断；</li> <li>3) 防火玻璃的型式检验报告与现场实际尺寸、构件防火构造等不一致；</li> <li>4) 设计图纸未明确玻璃隔墙具体的耐火极限要求。</li> </ol> | | |

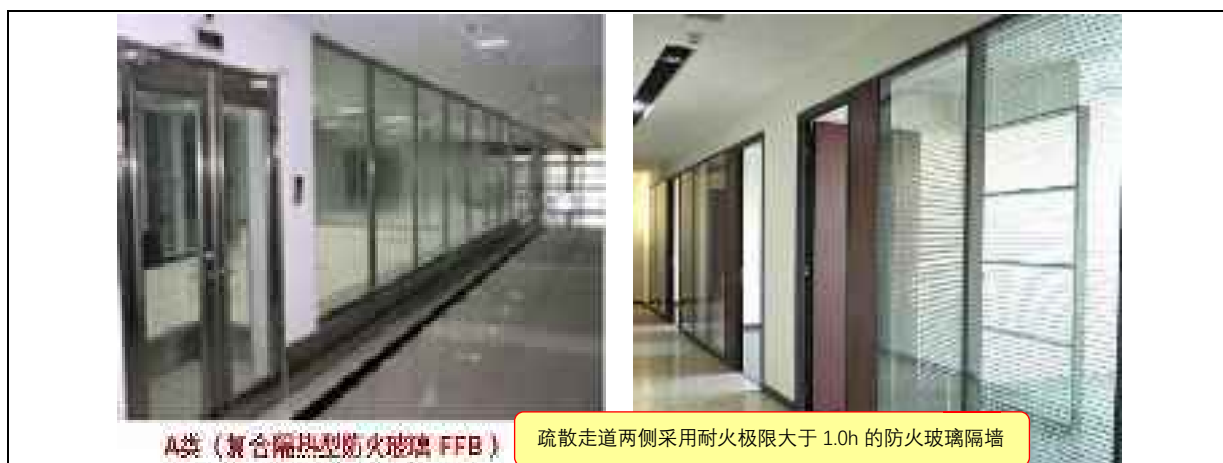
1.2-1 图示4 (✓)

| 问题 | | 专业 |
|---|---|---|
| <p><b>1. 规范要求</b></p> <p>☆《建筑设计防火规范》(GB 50016-2014&lt;2018版&gt;)第5.1.2条。【图示4】</p> | | |

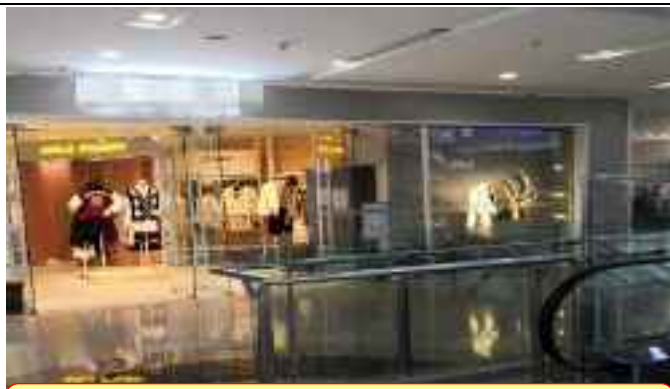
1.2-3 图示1 (×)

中庭部位采用非隔热性防火玻璃墙分隔，未设置喷淋防护冷却系统；商铺与中庭连通的门，未采用甲级防火门，且不具备火灾时自动关闭功能

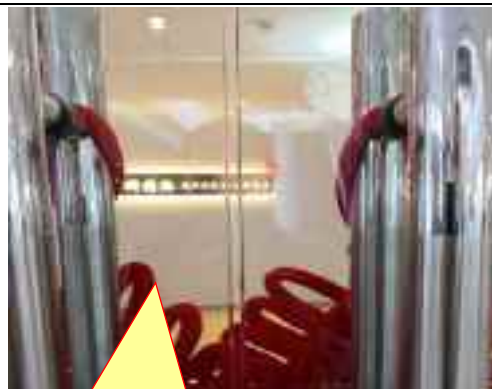
1.2-3 图示2 (×)

| 3) 与中庭相连通的门，未按照规范要求设置防火门；【图示2】 | | |

与中庭相连通的门，未按规定要求设置防火门

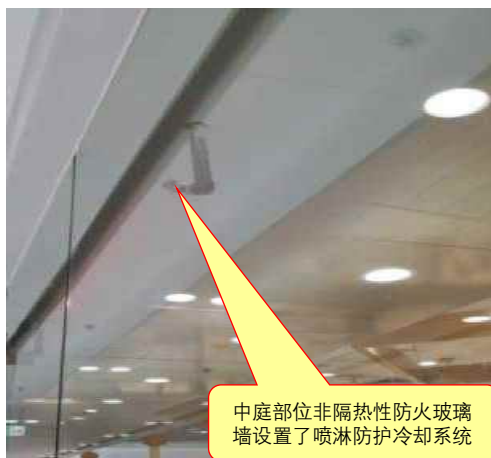
1.2-3 图示3 (✓)

☆ 《建筑设计防火规范》(GB 50016-2014<2018版>)第5.3.2条第1款、第6.2.2条。【图示3】  
【图示4】

中庭部位非隔热性防火玻璃墙设置了喷淋防护冷却系统

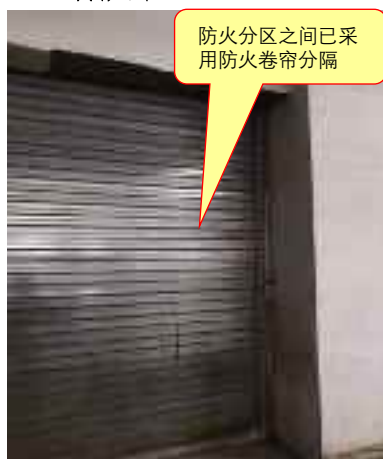
1.2-4 图示3 (✓)

☆《建筑设计防火规范》(GB 50016-2014<2018版>)第5.3.3条。【图示3】【图示4】【图示5】

1. 防火分区之间应采用防火墙分隔，确有困难时，可采用防火卷帘等防火分隔设施分隔；
2. 工程施工完成后施工单位应检查现场，对为施工方便在防火墙上预留的洞口进行防火封堵；
3. 防火卷帘和防火门到场后，施工单位应分区顺序安装，谨防遗漏；
4. 验收前，责任主体应根据图纸核对所有防火分区之间的防火分隔、防火封堵是否完成。

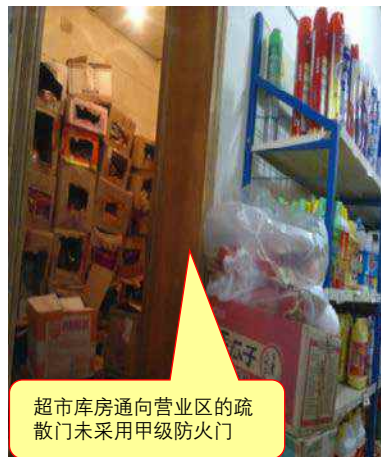
1.2-8 图示3 (×)

2) 库房通向营业厅的疏散门未采用甲级防火门;【图示3】

- 1) 设计图纸对归属于民用建筑的附属库房的具体功能房间有疏漏;
- 2) 施工单位对辅助用房的施工不重视,未严格按照设计图纸施工;
- 3) 施工过程中,责任主体对房间使用功能进行改变或库房位置调整,未经设计确认和变更,擅自更改;
- 4) 设计图纸中的储藏物品的火灾危险性类别已发生改变,但责任主体未按新储藏物品火灾危险性类别的要求进行防火分隔。

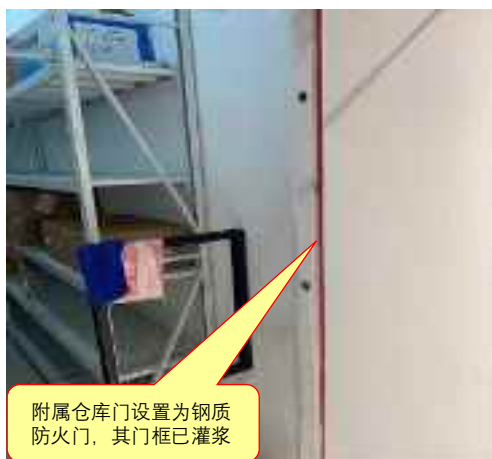
1.2-8 图示4 (✓)

- ☆ 《建筑设计防火规范》(GB 50016-2014<2018版>)第6.2.3条第4款。【图示4】
- ☆ 《人员密集场所消防安全管理》(GB/T 40248-2021)第8.3.2条。
- ☆ 《商店建筑设计规范》(JGJ 48-2014)第5.1.2条。

1. 储藏间、布草间、档案室、资料室、厨房内的食库、医院内的药库等均为附属库房；设计时应检查附属库房功能房间乙级防火门是否有遗漏；
2. 施工单位应严格核对图纸，所有功能房间均应按设计要求保证质量完成，不得擅自遗漏、更改；
3. 施工过程中如房间功能或位置发生改变，应经设计确认并履行相关变更手续后方可施工；
4. 责任主体应严格核对储藏物品的火灾危险性类别，按设计要求存放，不得擅自调整。

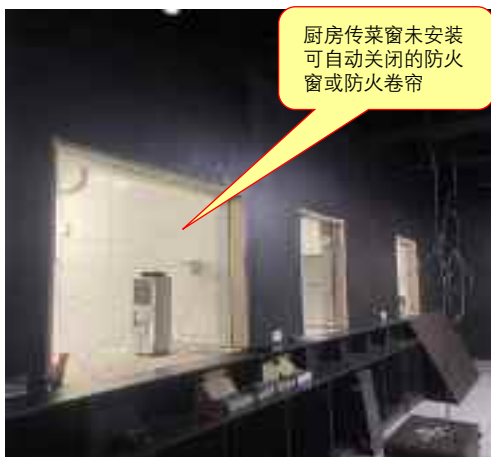
1.2-9 图示1 (×)

- 1) 厨房传菜窗未安装可自动关闭的防火窗或防火卷帘；【图示1】
- 2) 公共厨房未采用耐火极限不低于2.00h的防火隔墙与相邻部位分隔或未砌筑到顶；【图示2】
- 3) 公共厨房疏散门未采用乙级防火门，或传菜口防火分隔措施不符合要求；【图示3】
- 4) 公共厨房内设置的传菜梯井道及层门的耐火等级和防火封堵措施不符合要求。【图示4】

厨房传菜窗未安装可自动关闭的防火窗或防火卷帘

- 1) 由于室内装修设计的滞后，建设单位为避免返工，厨房布置未按主体设计施工；分隔墙体及门窗洞口均未施工；公共厨房的非烹饪间位置后期调整，未进行防火分隔；
- 2) 室内装修设计阶段，因厨房设备专业公司对厨房区域进行分隔调整，增设了传菜口、传菜梯等设施，破坏了原有防火分隔的完整性。

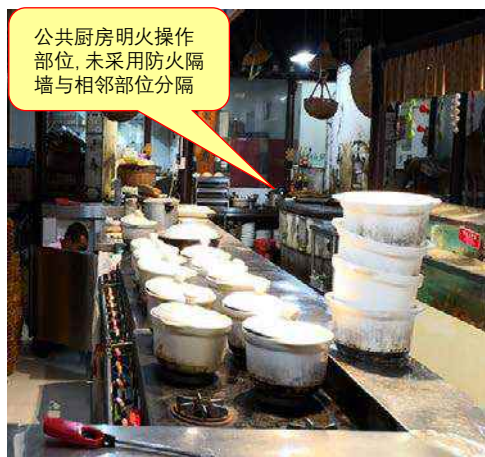
1.2-9 图示2 (×)

公共厨房明火操作部位, 未采用防火隔墙与相邻部位分隔

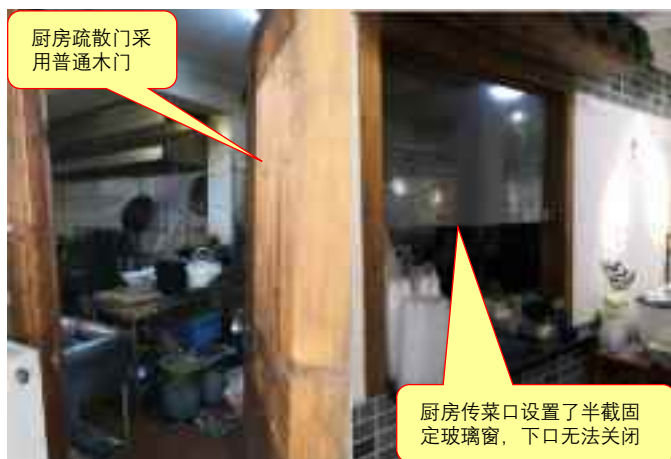
1.2-9 图示3 (×)

厨房疏散门采用普通木门

厨房传菜口设置了半截固定玻璃窗, 下口无法关闭

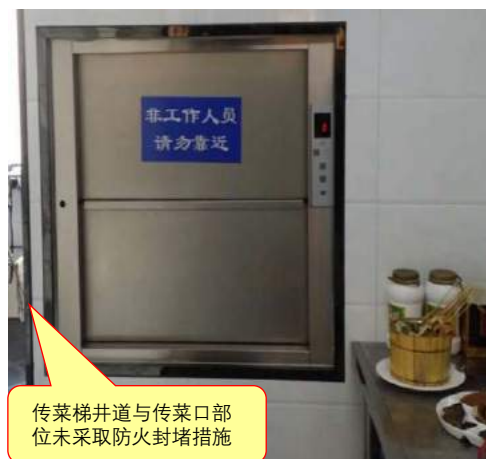
1.2-9 图示4 (×)

传菜梯井道与传菜口部位未采取防火封堵措施

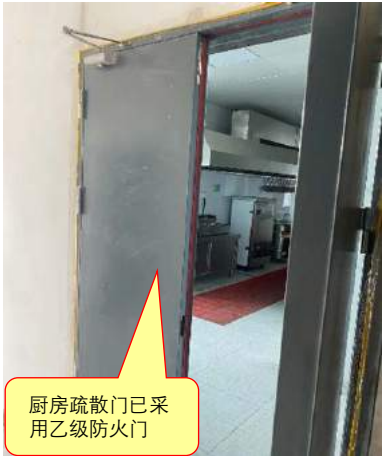
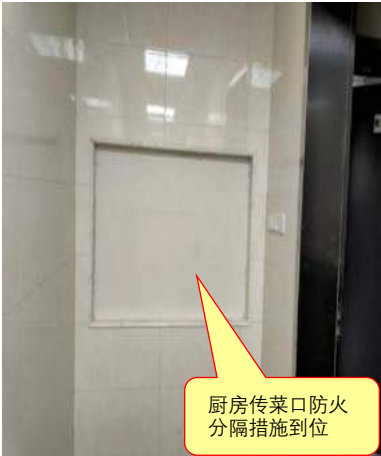
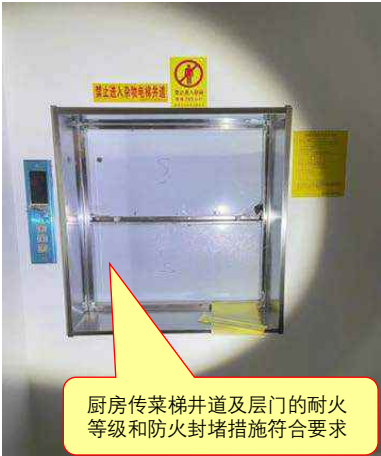
| 规范要求及正确做法 | | |
|---|---|---|
| <p>1. 规范要求</p> <p>☆《建筑设计防火规范》(GB 50016-2014&lt;2018版&gt;)第6.2.3条第5款。【图示5】【图示6】【图示7】</p> | | |
| <p>厨房疏散门已采用乙级防火门</p> | <p>厨房传菜口防火分隔措施到位</p> | <p>厨房传菜梯井道及层门的耐火等级和防火封堵措施符合要求</p> |

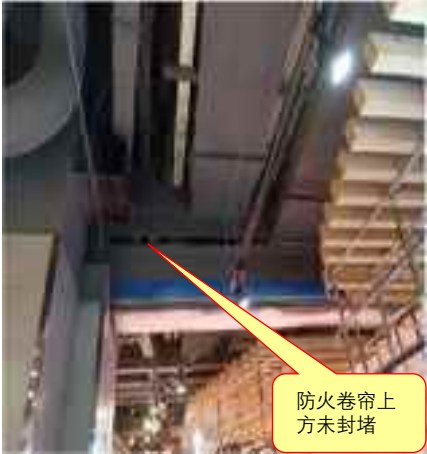
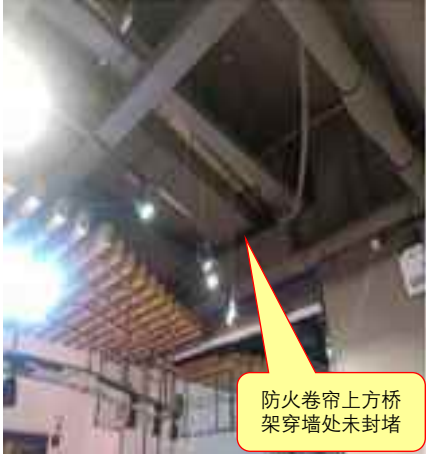
| 问题 | | 专业 |
|---|---|---|
| 1.2-10 图示1 (✗) | | |

| 问题 | | 专业 |
|---|---|---|
| <p>1. 问题描述</p> <ol style="list-style-type: none"> <li>1) 防火卷帘、防火门上方存在孔洞或未封堵等；【图示1】【图示2】</li> <li>2) 装修时防火隔墙仅砌至吊顶处，未按规范要求砌至梁下或板底。【图示3】</li> </ol> | | |
| <p>防火卷帘上方未封堵</p> | <p>防火卷帘上方桥架穿墙处未封堵</p> | |

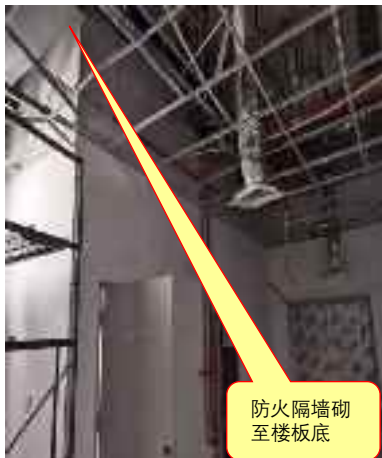
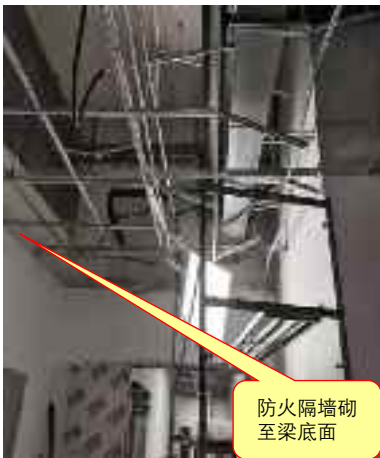
| 1.2-10 图示4 (✓) | 1.2-10 图示5 (✓) |

| ☆《防火卷帘、防火门、防火窗施工及验收规范》(GB 50877-2014)第5.2.9条。 | |

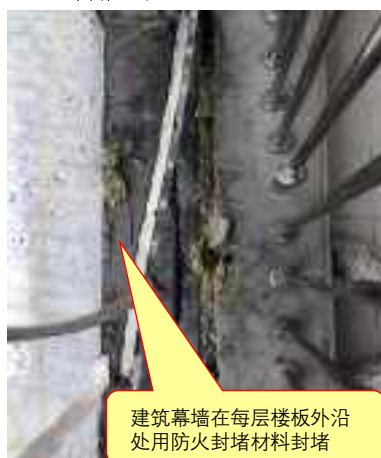
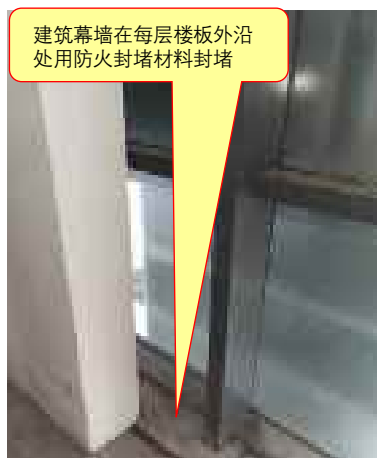
1.2-12 图示7 (✓)

- ☆ 《建筑设计防火规范》(GB 50016-2014<2018版>)第6.2.6条。【图示7】
- ☆ 《建筑防火封堵应用技术标准》(GB/T 51410-2020)第4.0.3条【图示8】、6.3.2条。

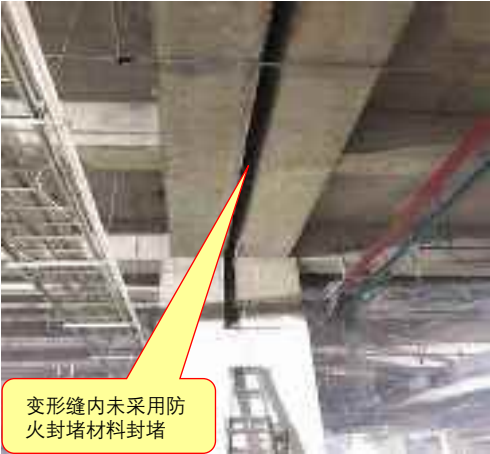
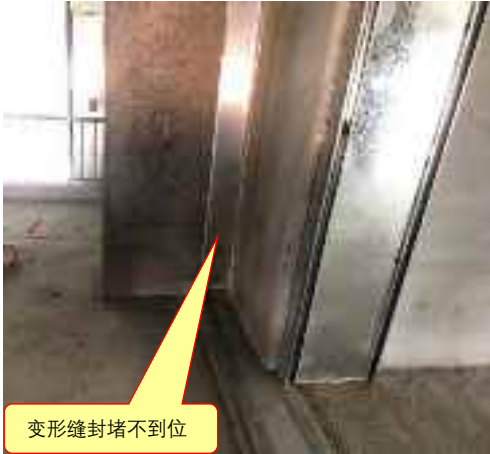
| 问题 | | 专业 |
|---|---|---|
| <p>1. 问题描述</p> <p>变形缝内未采用防火封堵材料封堵或封堵不到位。【图示1】【图示2】</p> <div style="display: flex; justify-content: space-around;"> <div style="text-align: center;"> <p>1.2-13 图示1 (×)</p> </div> <div style="text-align: center;"> <p>1.2-13 图示2 (×)</p> </div> </div> <p>2. 原因分析</p> <p>施工单位偷工减料,或变形缝内封堵后不易查看,导致参建各方在检查时容易疏忽。</p> | | |

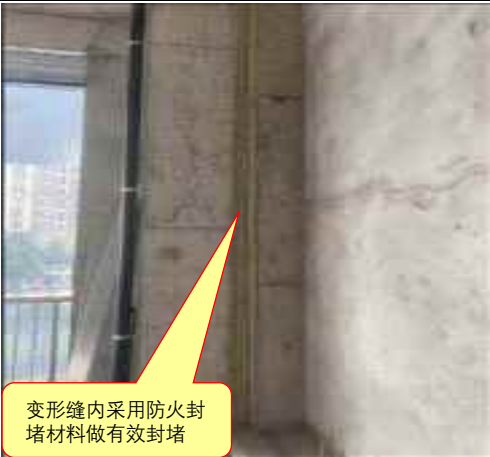
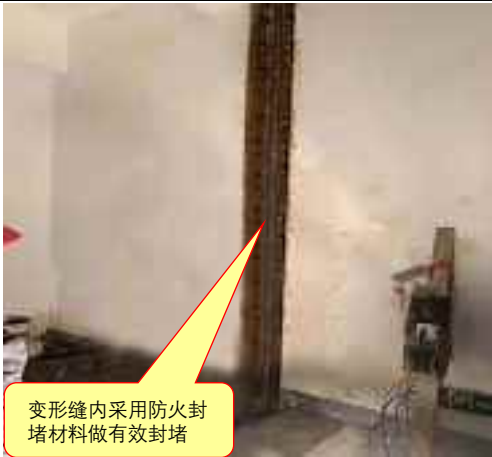
1.2-13 图示3 (✓)

| 问题 | | 专业 |
|---|---|---|
| <p>1. 规范要求</p> <p>☆《建筑设计防火规范》(GB 50016-2014&lt;2018版&gt;)第6.3.4条。【图示3】【图示4】</p> <p>2. 正确做法</p> | | |

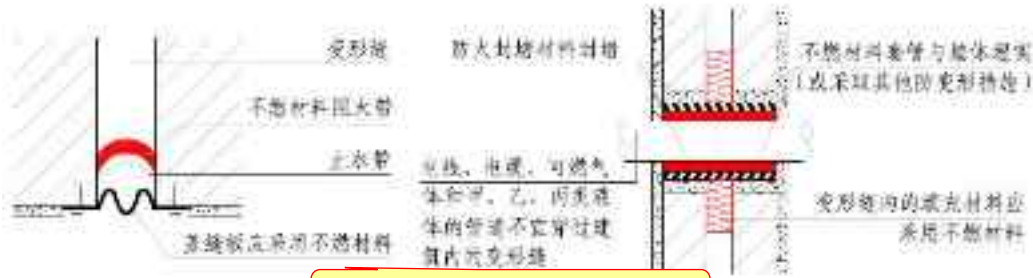
1.2-13 图示4 (✓)

变形缝内采用防火封堵材料封堵示意图

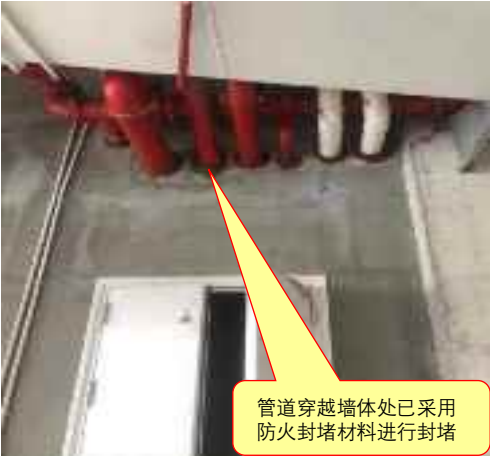
| 1.2-14 图示3 (✓) | 1.2-14 图示4 (✓) |

| <p>管道穿越墙体处已采用防火封堵材料进行封堵</p> | <p>管道楼板处已采用防火封堵材料进行封堵</p> |

| 1. 规范要求<br>☆《建筑设计防火规范》(GB 50016-2014<2018版>)第6.3.5条。【图示3】【图示4】 | |

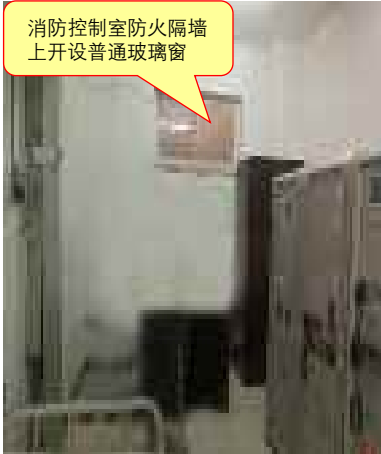
| 问题 | 专业 |
|---|---|
| 1.2-15 图示1 (×) | 1.2-15 图示2 (×) |

| 问题 | 专业 |
|---|---|
| 1) 消防控制室与建筑内相邻房间的防火隔墙上开设窗户, 且未采用可自动关闭防火玻璃窗;<br><b>【图示1】</b><br>2) 消防控制室采用普通玻璃墙体和门、窗与其他部位分隔, 耐火极限不符合要求; <b>【图示2】</b><br>3) 气体灭火设备间采用普通玻璃作为分隔墙体, 其耐火极限不符合要求。【图示3】 | |
| <p>消防控制室防火隔墙上开设普通玻璃窗</p> | <p>消防控制室隔墙和门、窗耐火极限不符合要求</p> |

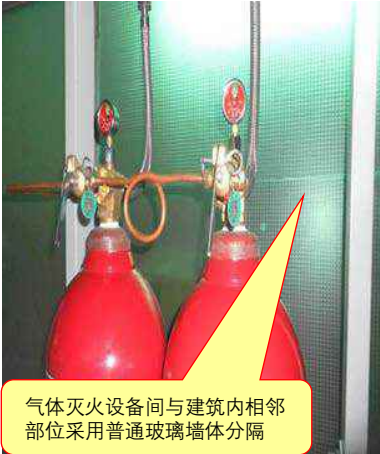
| 问题 | 专业 |
|---|---|
| 1.2-15 图示3 (×) | |

| 问题 | 专业 |
|---|---|
| <p>气体灭火设备间与建筑内相邻部位采用普通玻璃墙体分隔</p> | |

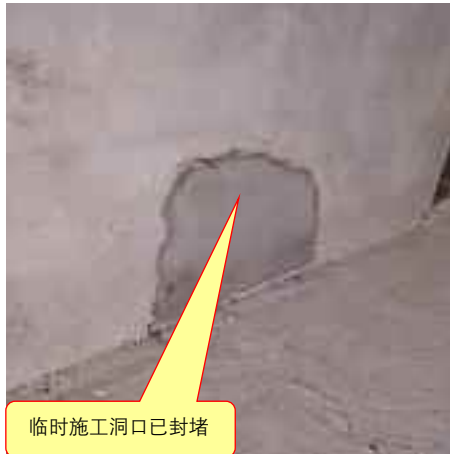
1.2-16 图示2 (✓)

| 问题 | | 专业 |
|---|---|---|
| <p><b>1. 规范要求</b></p> <p>☆《建筑设计防火规范》(GB 50016-2014&lt;2018版&gt;)第6.2.9条。【图示2】</p> | | |

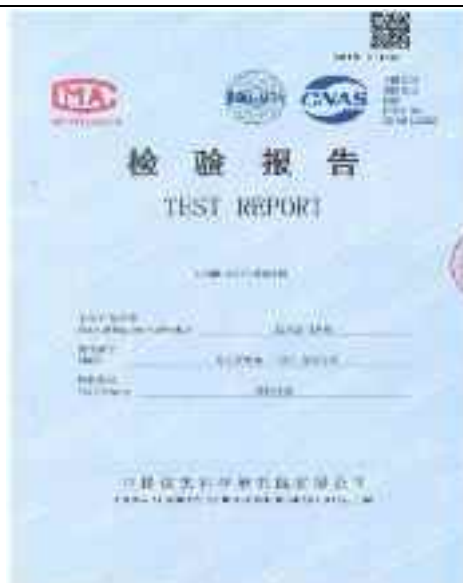
1.2-17 图示2 (✓)

| 问题 | 专业 |
|---|---|
| <p><b>1. 规范要求</b></p> <p>☆《建筑设计防火规范》(GB 50016-2014&lt;2018版&gt;)第6.2.9条第5款。</p> | |

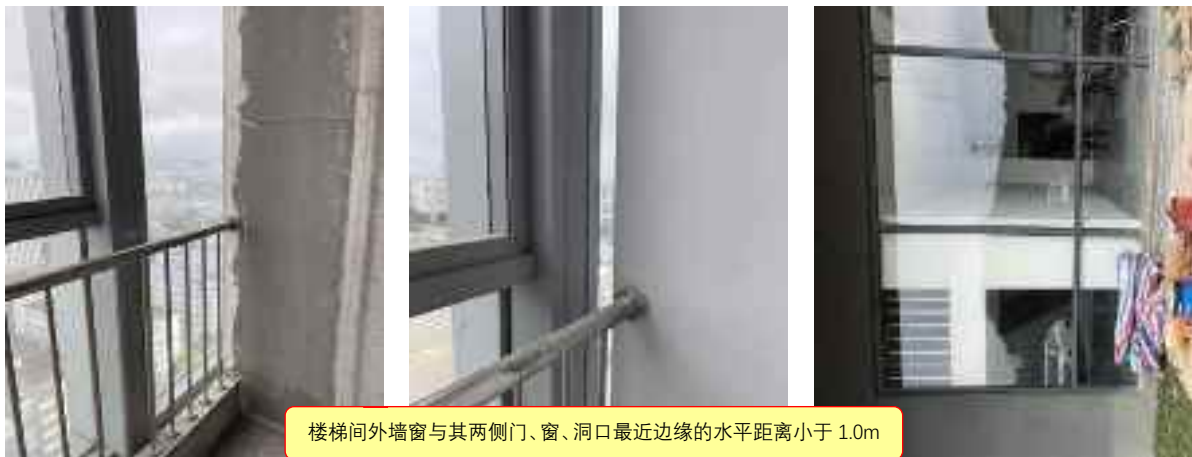
| 问题 | | 专业 |
|---|---|---|
| 1.2-18 图示1 (✗) | | |

| 问题 | | 专业 |
|---|---|---|
| <p><b>1. 问题描述</b></p> <p>楼梯间靠外墙设置时，楼梯间外墙窗与其两侧门、窗、洞口最近边缘的水平距离小于1.0m。【图示1】</p> | | |
| <p><b>2. 原因分析</b></p> <p>1) 设计预留尺寸不足，施工误差导致间距不足；</p> <p>2) 因外立面开窗要求，楼梯间两侧的门窗洞口间距采用内衬墙体的方式进行分隔，施工单位在工时遗漏。</p> | | |

1. 楼梯间靠外墙设置时，楼梯间、前室及合用前室外墙上的窗口与两侧门、窗、洞口最近边缘的水平距离不应小于1.0m；
2. 施工单位应严格按设计图纸施工，不得疏漏。

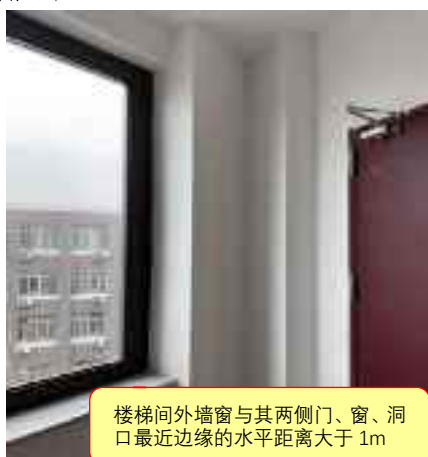
1.2-18 图示2 (✓)

☆《建筑设计防火规范》(GB 50016-2014<2018版>)第6.4.1条第1款。【图示2】【图示3】

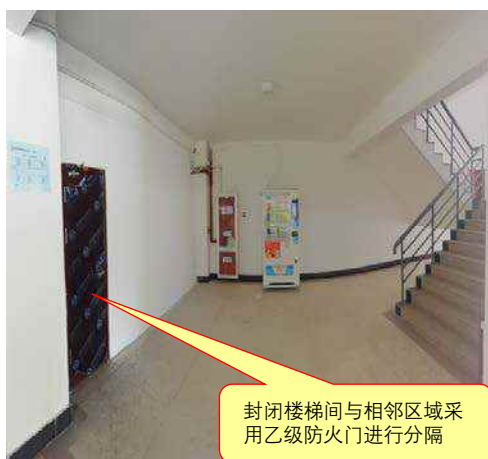
1.2-19 图示2 (✓)

| 问题 | 专业 |
|---|---|
| <p><b>1. 规范要求</b></p> <p>☆《建筑设计防火规范》(GB 50016-2014&lt;2018版&gt;)第6.4.1条第4款。【图示2】【图示3】</p> | |

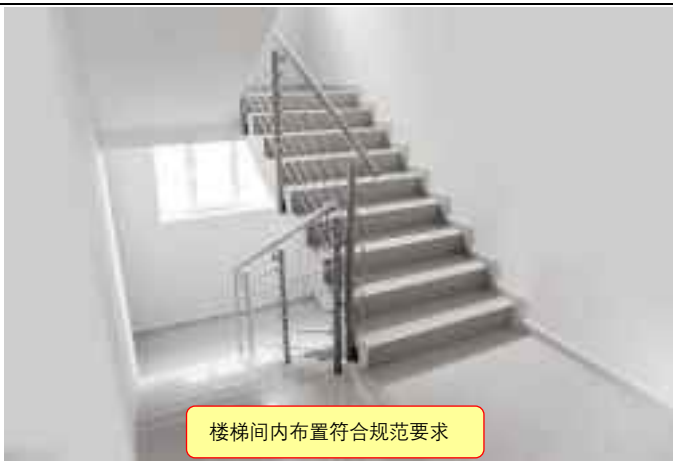
| | <p>1.2-20 图示3 (✓)</p> | |

| 问题 | 专业 |
|---|---|
| <p><b>1. 规范要求</b></p> <p>☆《建筑设计防火规范》(GB 50016-2014&lt;2018版&gt;)第6.4.2条第2款。【图示3】</p> | |

| | <p>楼梯间内布置符合规范要求</p> | |

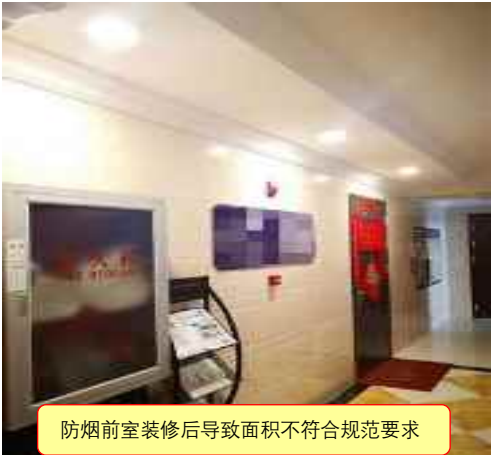
| 问题 | 住宅及公共建筑防烟楼梯间前室或合用前室使用面积不符合规范要求。 | 专业 |
|---|---|---|
| <p>1.2-21 图示1 (✗)</p> | <p>1.2-21 图示2 (✗)</p> | |

| 问题 | 住宅及公共建筑防烟楼梯间前室或合用前室使用面积不符合规范要求。 | 专业 |
|---|---|---|
| <p>1) 住宅及公共建筑防烟楼梯间前室或合用前室装修后使用面积不符合规范要求；【图示1】</p> <p>2) 消防电梯前室、合用前室的短边长度小于2.4m。【图示2】</p> | | |
| <p>防烟前室装修后导致面积不符合规范要求</p> | <p>因消火栓箱装修包封，造成消防电梯合用前室，短边长度不足 2.4m</p> | |

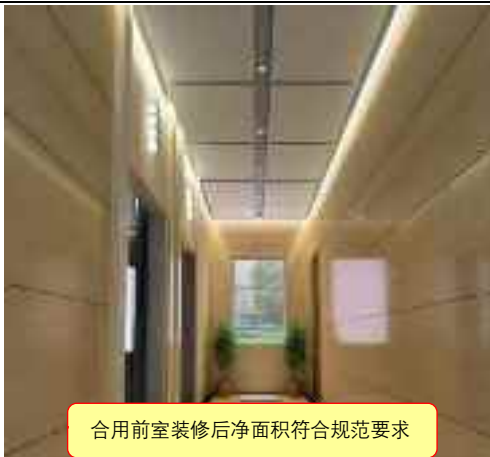
1.2-21 图示3 (✓)

| 问题 | 住宅及公共建筑防烟楼梯间前室或合用前室使用面积不符合规范要求。 | 专业 |
|---|---|---|
| <p>☆《建筑设计防火规范》(GB 50016-2014&lt;2018版&gt;)第5.5.28条第4款、第6.4.3条第3款、第7.3.5条第2款。【图示3】【图示4】</p> | | |

防烟前室使用面积的要求

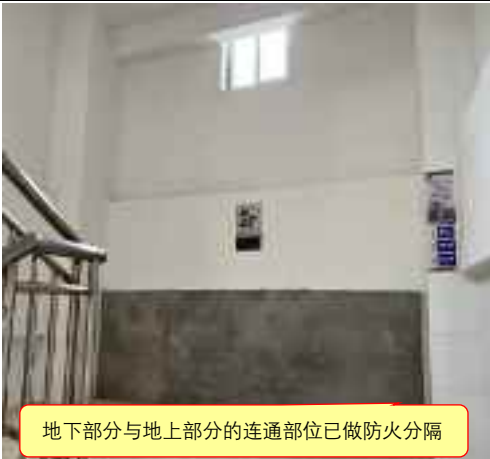
| 1.2-22 图示3 (✓) | |

| 问题 | 地下与地上部分共用楼梯间时，地下部分与地上部分的连通部位未采取防火分隔措施。 | 专业 |
|---|---|---|
| <b>1. 规范要求</b><br>☆《建筑设计防火规范》(GB 50016-2014<2018版>)第6.4.4条第3款。【图示2】 | | |

| 地下部分与地上部分的连通部位已做防火分隔 | |

| 问题 | 地下与地上部分共用楼梯间时，地下部分与地上部分的连通部位未采取防火分隔措施。 | 专业 |
|---|---|---|
| <b>2. 原因分析</b><br>1) 设计图纸对楼梯间的墙身构造图未表达防火分隔节点，且设计人员未进行设计交底；<br>2) 施工过程中，施工单位未注意地上地下楼梯间的完全分隔，节点遗漏。 | | |

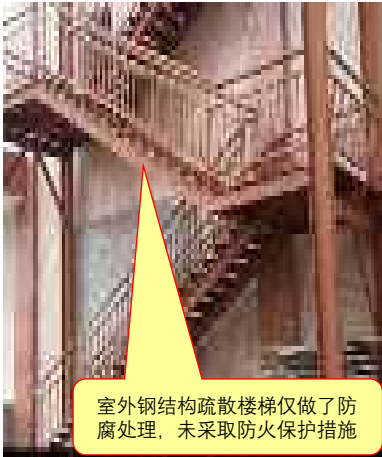
| 问题 | | 专业 |
|---|---|---|
| <p>1.2-23 图示1 (✗)</p> <p>1.2-23 图示2 (✗)</p> | | |

| 问题 | | 专业 |
|---|---|---|
| <p>1. 问题描述</p> <p>1) 室外钢结构疏散楼梯，结构柱、平台(耐火极限低于1.0h)和梯段(耐火极限低于0.25h)未采取防火保护措施；【图示1】</p> <p>2) 通向室外楼梯的门未采用乙级防火门；</p> <p>3) 室外疏散楼梯周围2.0m范围内设置门、窗、洞口。【图示2】</p> | | |
| <div><p>室外钢结构疏散楼梯仅做了防腐处理，未采取防火保护措施</p></div> <div><p>楼梯周围 2m 内的墙面上设置了窗户</p></div> | | |

| 问题 | | 专业 |
|---|---|---|
| <p>2. 原因分析</p> <p>1) 室外疏散楼梯不等于室外安全区域，设计人员对规范的理解不正确；</p> <p>2) 设计人员未考虑室外疏散楼梯的整体区域也应满足与相邻建筑门窗洞口间距；</p> <p>3) 在新建施工或既有建筑的改造过程中增加室外楼梯时，责任主体未对楼梯周围2.0m范围内门、窗、洞口进行封堵，或在室外疏散楼梯2.0m范围内增设了门窗洞口。</p> | | |

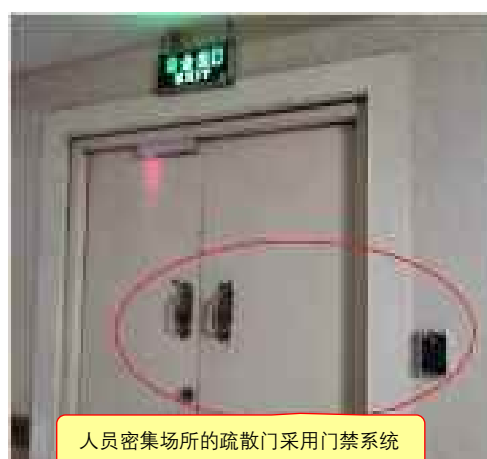
1.2-24 图示6 (×)

4) 人员密集场所采用控制人员随意出入的疏散门和门禁等，火灾时不便从内部打开，或未设置使用提示标识。【图示6】

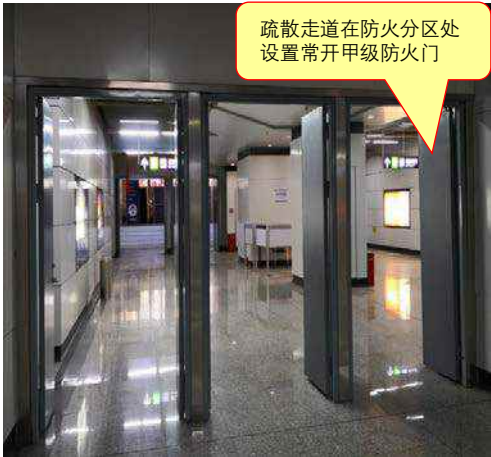
| 1. 2-24 图示7 (✓) | | |

| ☆《建筑设计防火规范》(GB 50016-2014<2018版>)第6. 4. 10条【图示7】【图示8】【图示9】第6. 4. 11条【图示10】。 | | |
| | 疏散走道在防火分区处设置常开甲级防火门 | |

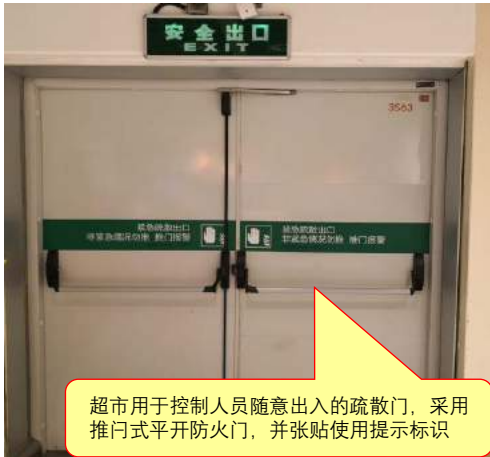
| 1. 2-24 图示8 (✓) | | |

| | 超市用于控制人员随意出入的疏散门, 采用推闩式平开防火门, 并张贴使用提示标识 | |

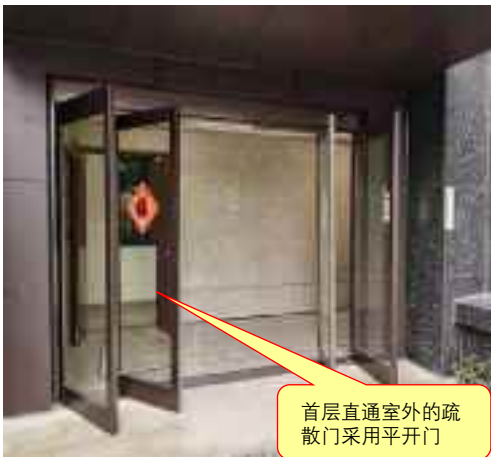
| 1. 2-24 图示9 (✓) | | |

| | 首层直通室外的疏散门采用平开门 | |

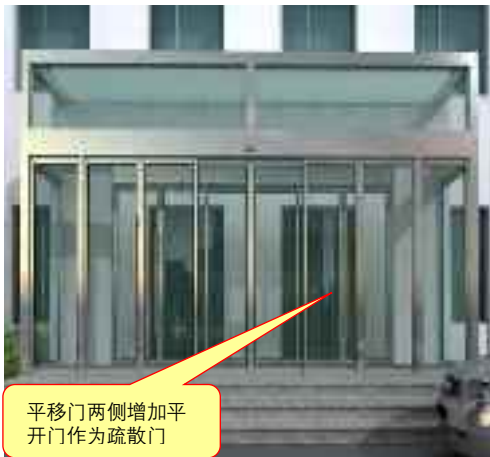
| 1. 2-24 图示10 (✓) | | |

| | 平移门两侧增加平开门作为疏散门 | |

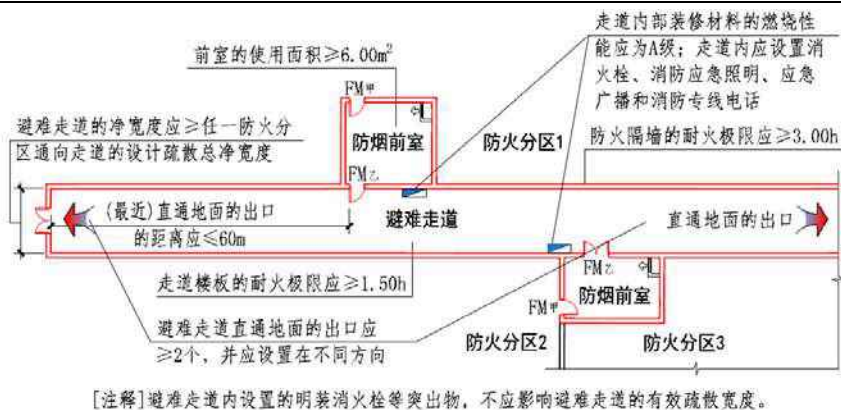
1.2-26 图示1 (✓)

| 问题 | 避难走道设置不符合要求。 | 专业 |
|---|---|---|
| <p><b>1. 问题描述</b></p> <p>1) 避难走道直通地面的2个出口位于同一方向;</p> <p>2) 防火分区通向避难走道的疏散门, 至该避难走道最近直通地面的安全出口的距离超过60m;</p> <p>3) 二次装修改造过程中, 避难走道增加的吊顶采用燃烧性能等级非A级材料;</p> <p>4) 避难走道防火隔墙疏散门未按设计图纸施工, 擅自增加门洞; 未设置防烟前室, 且防火门设置不符合要求;</p> <p>5) 避难走道未设置消火栓、消防应急照明、应急广播和消防专线电话等设施。</p> <p><b>2. 原因分析</b></p> <p>避难走道不属于功能性房间, 往往被施工单位当作普通走道而遗漏了关键的消防设施。</p> | | |
| <p><b>1. 规范要求</b></p> <p>☆《建筑设计防火规范》(GB 50016-2014&lt;2018版&gt;)第6.4.14条。【图示1】</p> | | |

1. 施工单位应严格按照避难走道的设计图纸施工,不可遗漏消防设施;
2. 建设单位应组织设计单位、施工单位、监理单位进行综合巡查,对发现的问题及时整改。

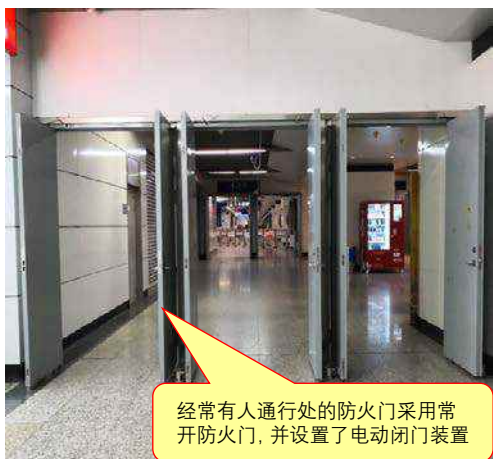
1.2-27 图示3 (✓)

☆《防火卷帘、防火门、防火窗施工及验收规范》(GB 50877-2014)第5.3.2条、第5.3.3条、第5.3.5条、第5.3.6条、第5.3.8条。

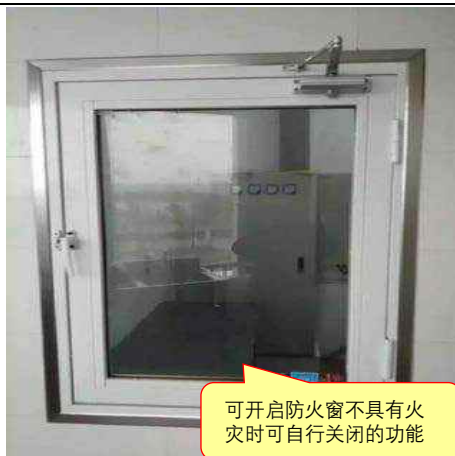
1.2-28 图示1 (X)

| 问题 | | 专业 |
|---|---|---|
| 防火墙、防火隔墙上可开启防火窗, 不具有火灾时可自行关闭的功能。【图示1】 | | |

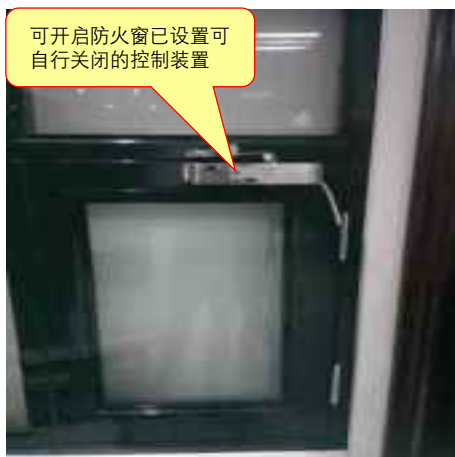
1.2-28 图示2 (✓)

- ☆ 《建筑设计防火规范》(GB 50016-2014<2018版>)第6.5.2条。【图示2】
- ☆ 《防火卷帘、防火门、防火窗施工及验收规范》(GB 50877-2014)第5.4.4条。

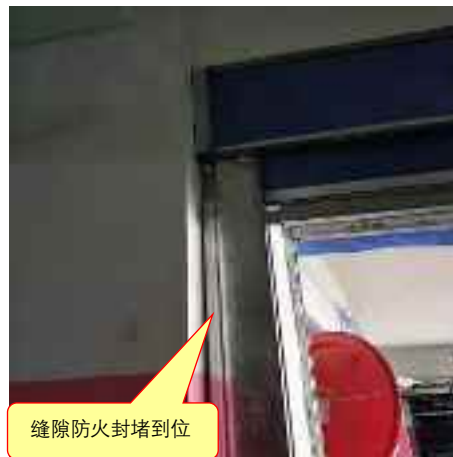
1.2-29 图示2 (✓)

- ☆《建筑设计防火规范》(GB 50016-2014<2018版>)第6.5.3条第4款。【图示2】
- ☆《建筑防火封堵应用技术标准》(GB/T 51410-2020)第5.4.3条、第6.3.3条。

- 1) 设计图纸中未明确防火卷帘轨道防火封堵构造详图及说明;
- 2) 施工单位未严格按照设计图纸施工;
- 3) 土建与消防施工单位配合不到位, 防火卷帘门两侧轨道与墙体间缝隙防火封堵施工遗漏。

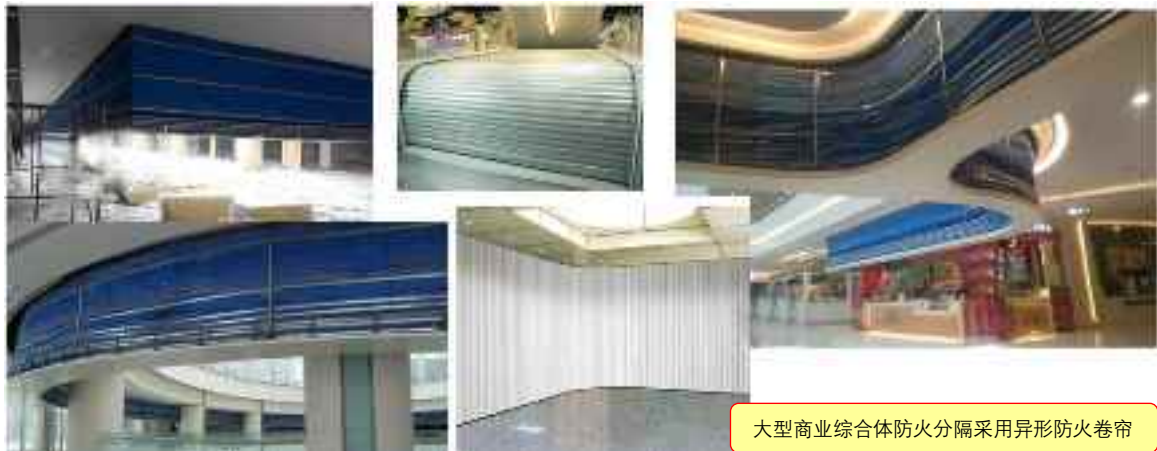
1.2-30 图示1 (×)

大型商业综合体防火分隔采用侧向、水平封闭式或折叠提升式等异形防火卷帘进行防火分隔，火灾时会影响靠自重自动关闭开口的功能。【图示1】

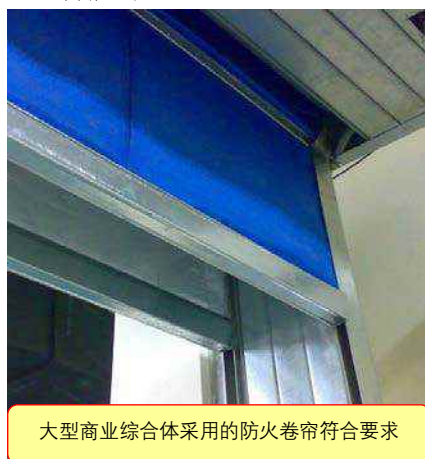
1.2-30 图示2 (✓)

☆《关于加强超大城市综合体消防安全工作指导意见》(公消【2016】113号)规定：总建筑面积大于或等于10万m<sup>2</sup>以上规模的超大城市综合体（小于10万m<sup>2</sup>的城市综合体参照执行）严禁使用侧向或水平封闭式及折叠提升式防火卷帘，防火卷帘应当具备火灾时依靠自重下降自动封闭开口的功能。

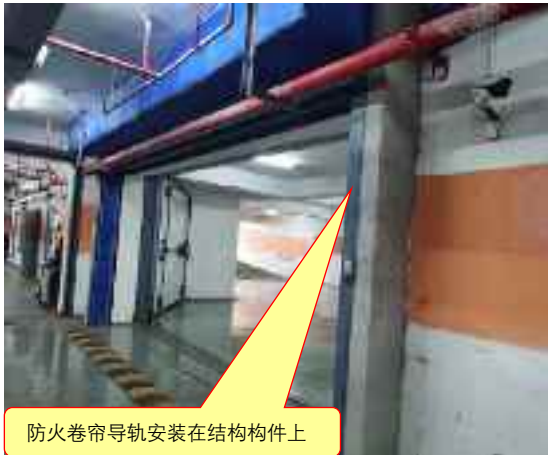
| 1.2-31 图示 (✓) | | |

| 1. 规范要求<br>☆《建筑设计防火规范》(GB 50016-2014<2018版>)第6.5.3条第4款。<br>☆《防火卷帘、防火门、防火窗施工及验收规范》(GB50877-2014)第5.2.2条第7款。【图示】 | | |

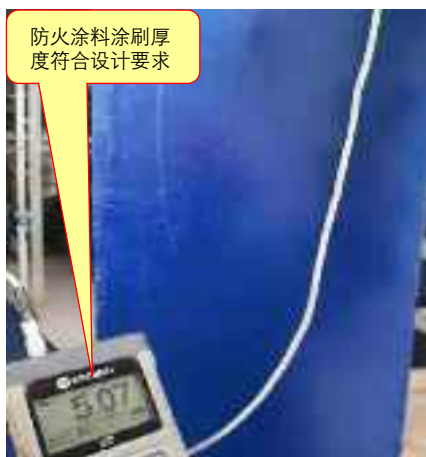
1.2-32 图示2 (✓)

☆《建筑钢结构防火技术规范》(GB 51249-2017)第4.1.3条第1、2、4款、第4.1.4条、第9.3.2条【图示2】、第9.3.3条、第9.4.1条、第9.4.2条【图示3】、第9.4.3条【图示3】。

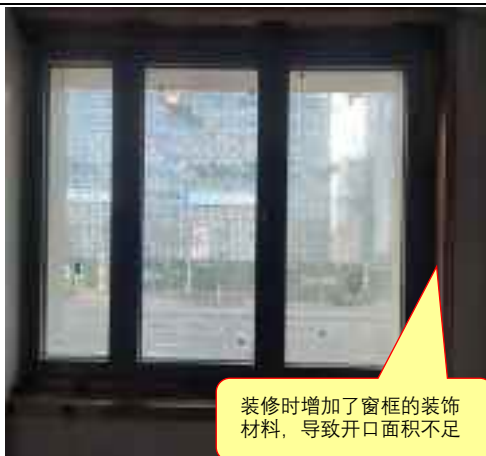
1.2-33 图1 (X)

| 问题 | | 专业 |
|---|---|---|
| <b>1. 问题描述</b><br>前室采用自然通风方式时, 独立前室、消防电梯前室可开启外窗或开口面积小于 $2.0\text{m}^2$ , 共用前室、合用前室小于 $3.0\text{m}^2$ , 实际尺寸不满足要求。【图示1】 | | |

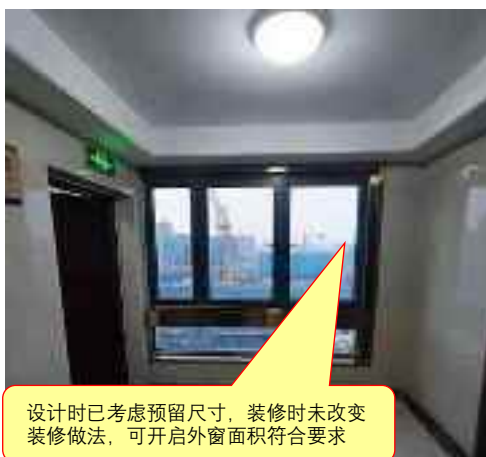
1.2-33 图2 (✓)

☆《建筑防烟排烟系统技术标准》(GB 51251-2017)第3.2.2条。【图示2】

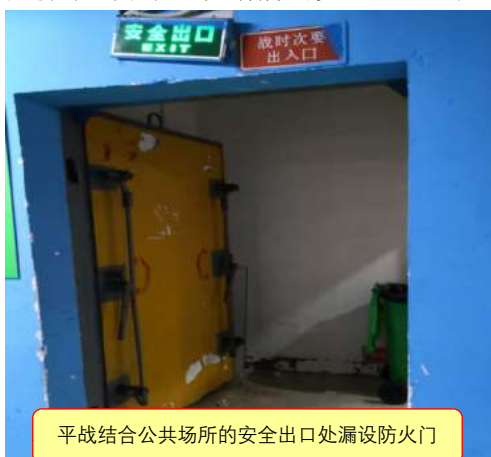
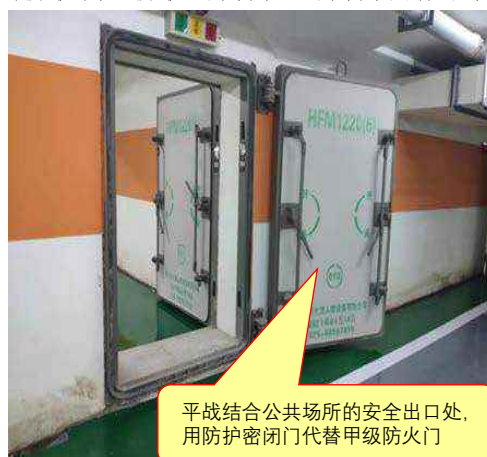
1.2-34 图示1 (×)

- 2) 平战结合公共场所的安全出口处漏设防火门；【图示1】
- 3) 人防平战结合公共场所的安全出口处，采用防护门、防护密闭门、密闭门代替甲级防火门。

- 1) 人防战时设计与主体平时设计不一致；
- 2) 施工单位误把人防门当作防火门，因此漏装防火门。

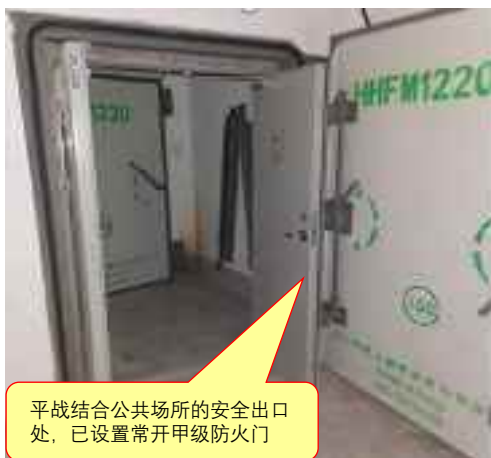
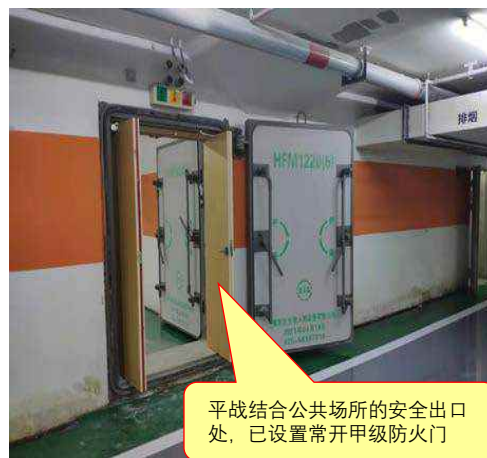
1.2-34 图示2 (✓)

☆《人民防空工程设计防火规范》(GB 50098-2009)第4.4.2条。【图示2】

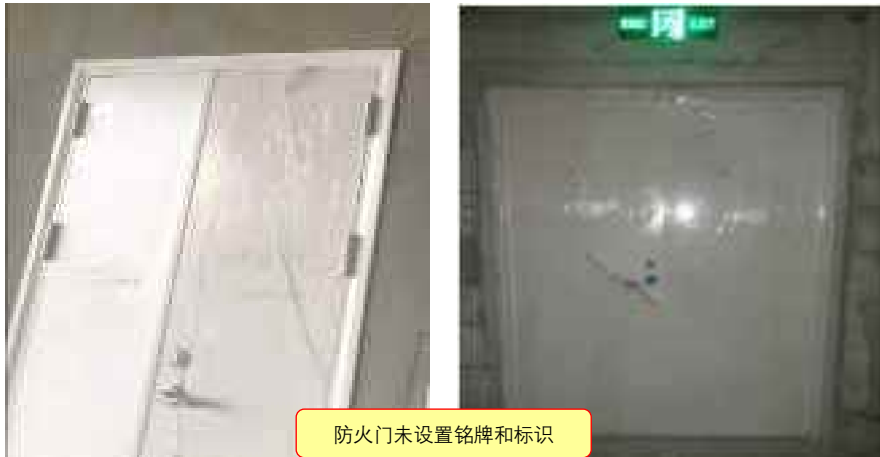
1.2-35 图示1 (X)

- 1) 防火门未设置铭牌和标识；【图示1】
- 2) 防火门质检资料与实际情况不符。

防火门未设置铭牌和标识

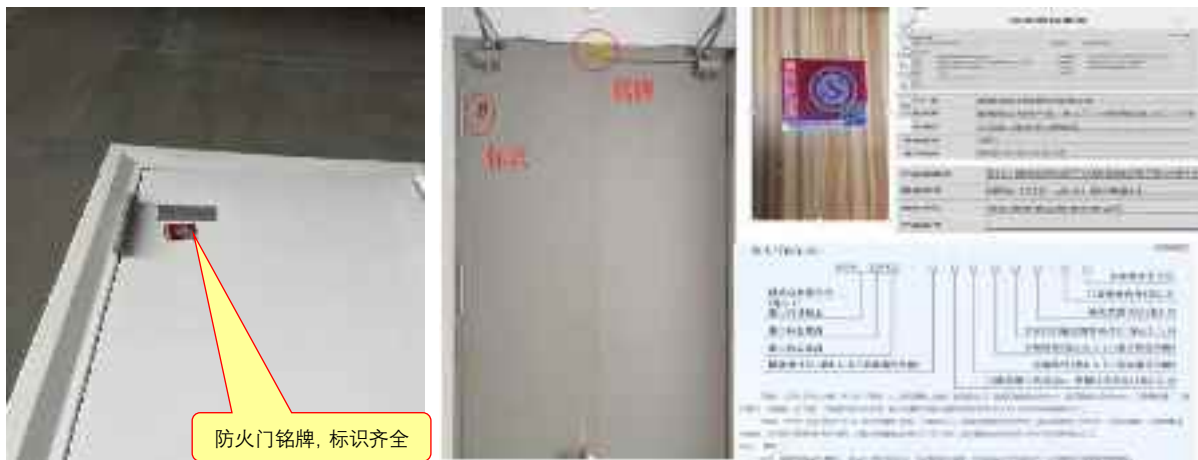
1.2-35 图示2 (V)

☆《防火卷帘、防火门、防火窗施工及验收规范》(GB 50877-2014)第4.3.1, 4.3.2条。【图示2】

防火门铭牌, 标识齐全

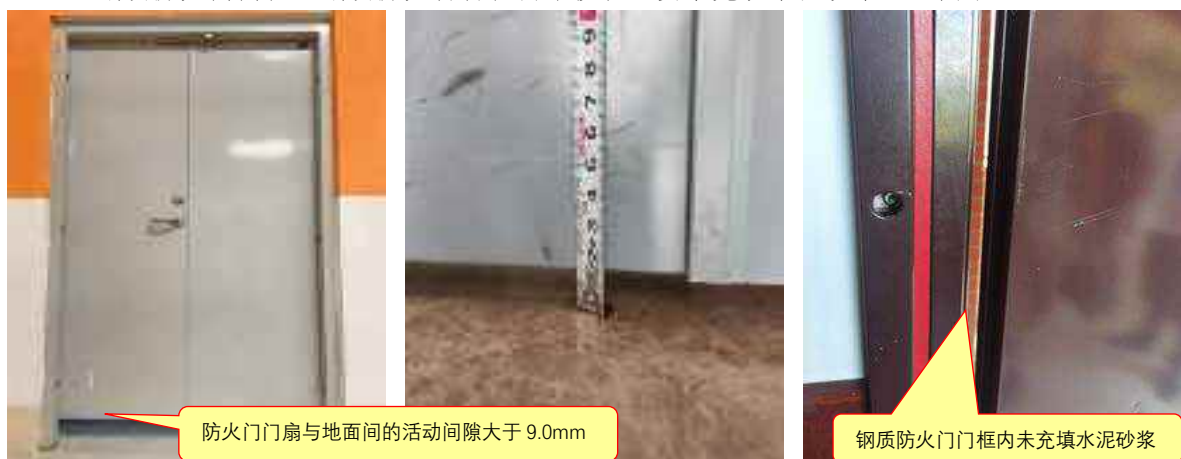
- 1) 防火门门扇与地面间的活动间隙大于9.0mm。【图示1】
- 2) 钢质防火门门框、钢质防火窗窗框内未按规范要求充填水泥砂浆。【图示2】

- 1) 施工单位安装偏差或防火门门扇偏小；
- 2) 施工人员对防火门窗的规范要求理解不够，钢质防火门门框、钢质防火窗窗框内未充填水泥砂浆会造成防火门窗的耐火极限达不到规范要求；
- 3) 受到建设工期紧急影响或施工工序遗漏。

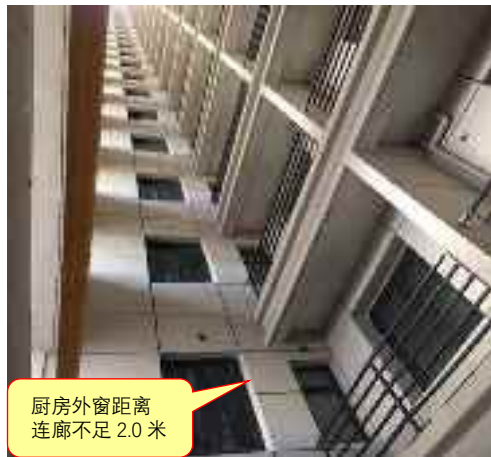
| 1.2-37 图示1 (×) | | |

| 采用连廊作为安全疏散通道式住宅，非封闭天井侧向厨房外窗距离连廊不足2.0米，施工未按设计图纸设置耐火完整性不低于1.00h的防火玻璃窗。【图示1】 | | |

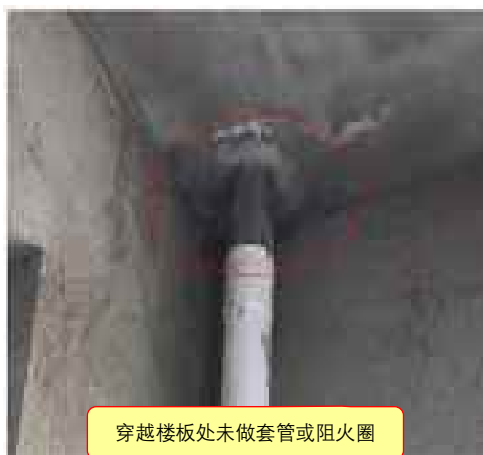
1.2-38 图示1 (X)

对于塑料等可燃材料的管道以及熔点较低的金属管道，如铝、铝合金管道等，受热后会变软、熔化或被烧蚀，需要在水平贯穿防火分隔墙体两侧或竖向贯穿防火分隔楼板下侧的管道上采用阻火圈或阻火包带封住管道受破坏所形成的孔口来阻止火势蔓延。【图示1】

- 1) 施工人员未按设计图纸和规范要求施工；
- 2) 厨房、卫生间处的竖向管道位于吊顶内部，属于隐蔽工程，容易造成遗漏。

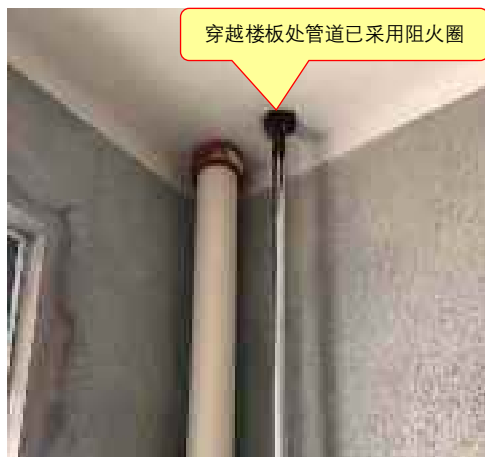
1.2-38 图示2 (✓)

☆《建筑防火封堵应用技术标准》(GB/T 5140-2020)第5.2.4条。【图示2】【图示3】

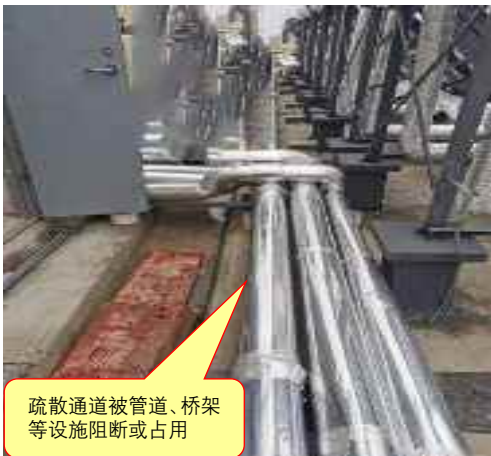
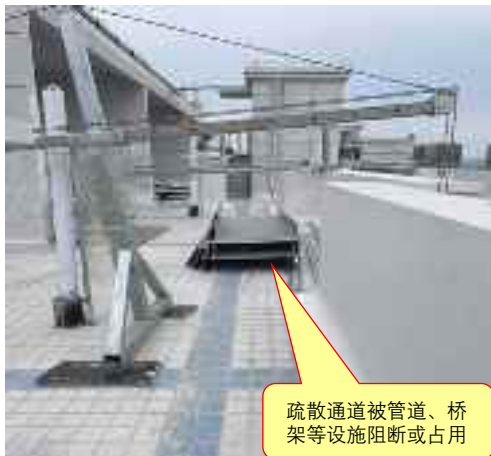
| 1.3-2 图示1 (✗) 1.3-2 图示2 (✗) | | |

| 3) 屋顶防排烟风机房、电梯机房等设备间疏散通道被管道、桥架等设施阻断或占用。【图示1】【图示2】 | | |
| <div><div><p>疏散通道被管道、桥架等设施阻断或占用</p></div><div><p>疏散通道被管道、桥架等设施阻断或占用</p></div></div> | | |

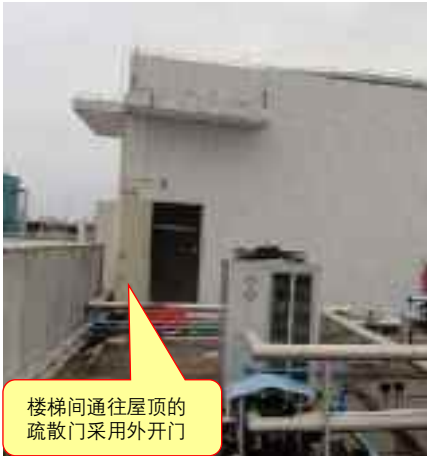
| 规范要求及正确做法 | |
|---|---|
| <p>1.3-1 图示3 (✓)</p> | <p>屋顶平面示意图</p> <p>1.3-1 图示4 (✓)</p> |

| 规范要求及正确做法 | |
|---|---|
| <p>1. 规范要求</p> <p>☆《建筑设计防火规范》(GB 50016-2014&lt;2018版&gt;)第5.5.3条。【图示3】【图示4】</p> <p>☆《住宅设计标准》(DB32 / 3920-2020)第8.7.8条。【图示5】</p> <p>2. 正确做法</p> | |

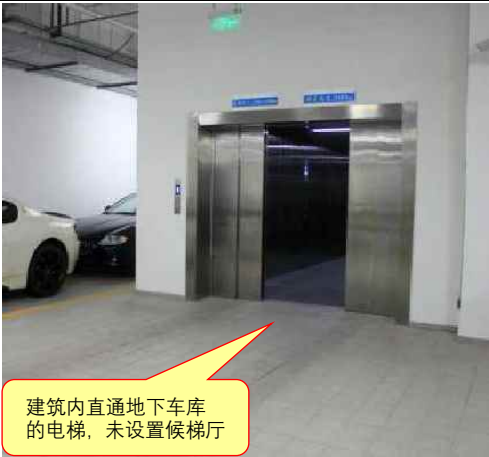
1.3-3 图示1 (×)

| 1) 直通建筑内附设汽车库的电梯，未设置电梯候梯厅；【图示1】 | | |

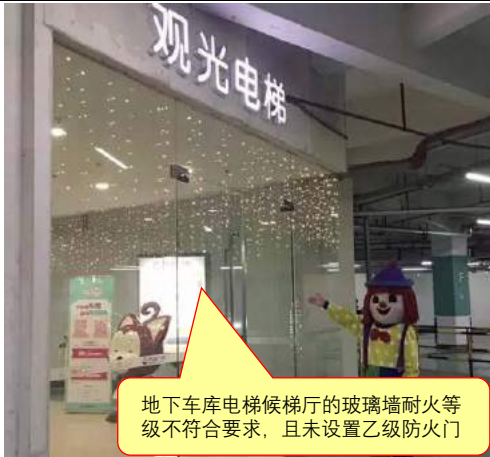
1.3-3 图示2 (×)

| 2) 直通建筑内附设汽车库的电梯，其电梯候梯厅未设置防火分隔或防火分隔设施不符合要求。<br>【图示2】 | | |
