# 江苏省民用建筑工程消防验收 常见问题解析及防治指南

江苏省住房和城乡建设厅

二〇二三年一月

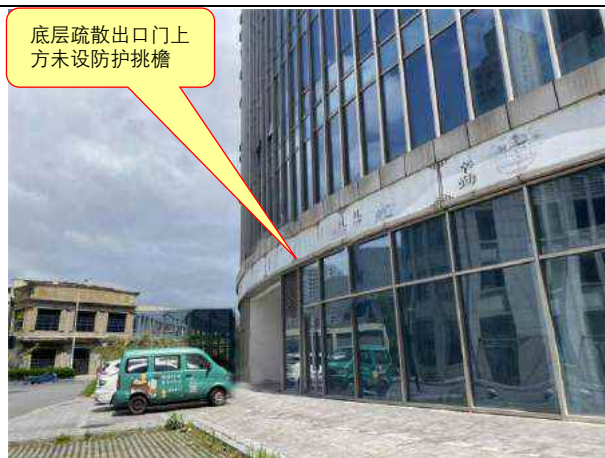
1.3-4 图示1 (×)

| 高层建筑首层或直通室外的安全出口上方，未设置挑出宽度不小于1.0m的防护挑檐。【图示1】 | | |

- 1) 此类挑檐有些为钢结构外包铝板或玻璃，图中做法为厂家二次深化设计，施工过程中实施遗漏；
- 2) 施工单位因对设计图纸不熟悉，导致疏漏；
- 3) 建设单位为讲究建筑的整体效果，未经设计确认，擅自取消了防护挑檐。

1. 主体设计单位应将此类挑檐的建筑、结构、排水等专业图纸完善并一致；
2. 施工单位应仔细研读设计图纸，施工过程中如发现遗漏应及时进行整改。

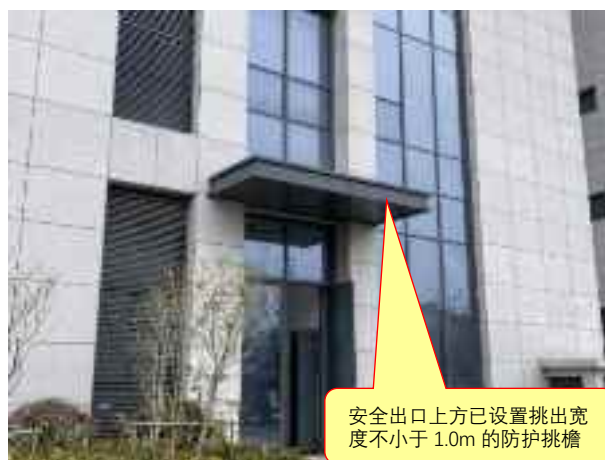
1.3-4 图示2 (✓)

☆《建筑设计防火规范》(GB 50016-2014<2018版>)第5.5.7条。【图示2】

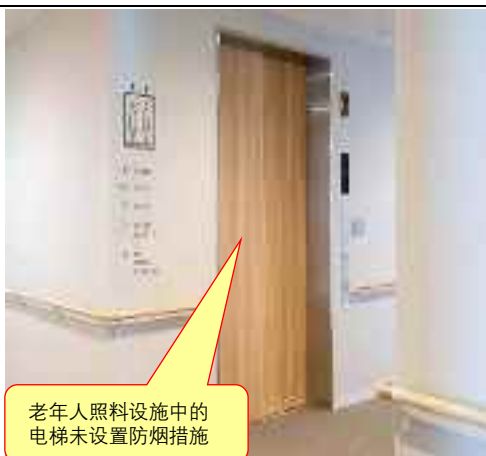
1.3-5 图示1 (×)

| 1. 问题描述<br>老年人照料设施中用于辅助人员疏散的电梯未采取防烟措施，在火灾时电梯井可能会成为加速火势蔓延扩大的通道。【图示1】 | | |

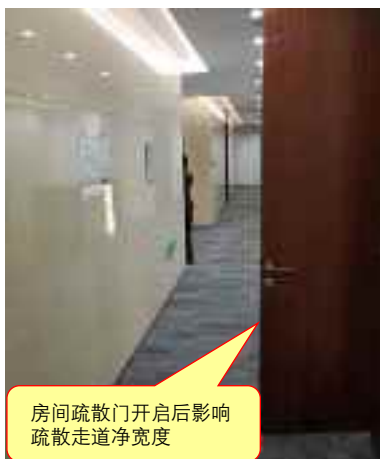
1.3-6 图示4 (X)

5) 房间疏散门完全开启后, 占用疏散走道宽度; 【图示4】

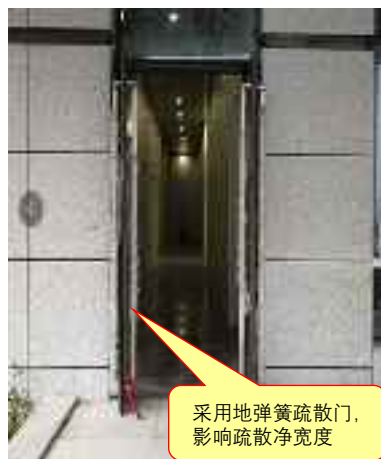
1.3-6 图示5 (X)

6) 疏散门采用地弹簧门时, 因门轴向内有一定距离, 造成疏散门净宽不符合要求。【图示5】

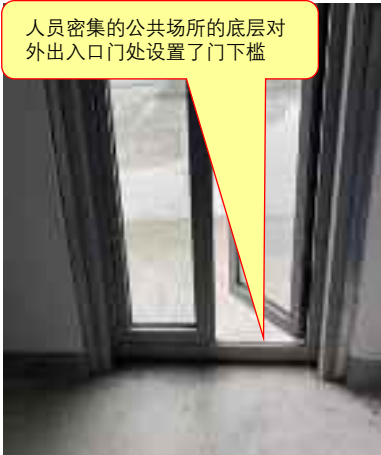
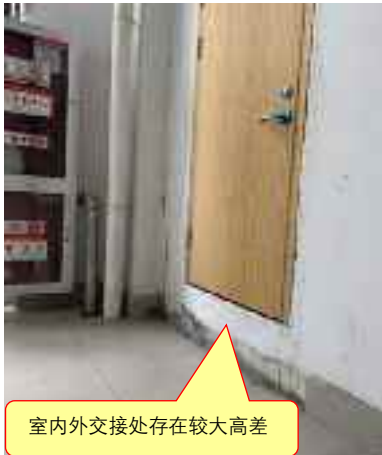
| 问题 | 人员密集的公共场所的疏散门设置不符合要求。 | 专业 |
|---|---|---|
| 1) 部分人员密集的公共场所的底层对外出入口门处，设置了门下槛，或室内外交接处存在较大高差，影响紧急情况下人员安全疏散。【图示1】【图示2】 | | |

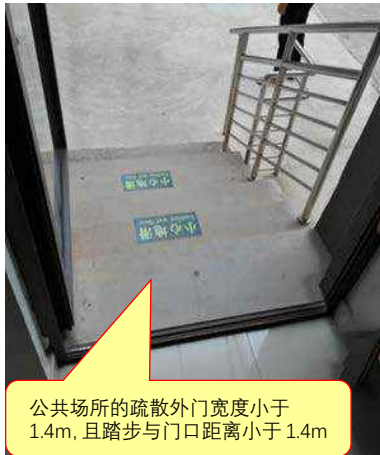
| 问题 | 人员密集的公共场所的疏散门设置不符合要求。 | 专业 |
|---|---|---|
| 2) 人员密集的公共场所、观众厅的疏散门净宽度小于1.4m，或距离疏散门1.4m范围内设置踏步；【图示3】 | | |

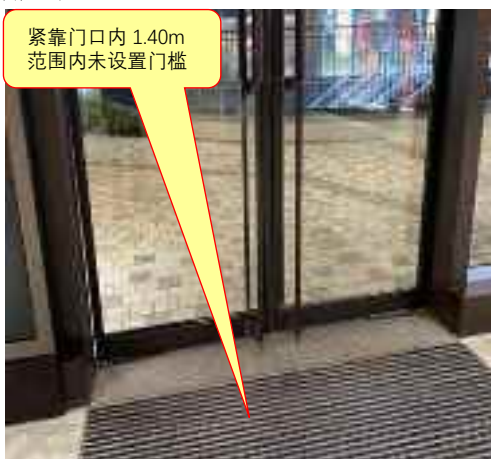
1.3-8 图示4 (✓)

☆《建筑设计防火规范》(GB 50016-2014<2018版>)第5.5.19条。【图示4】【图示5】【图示6】

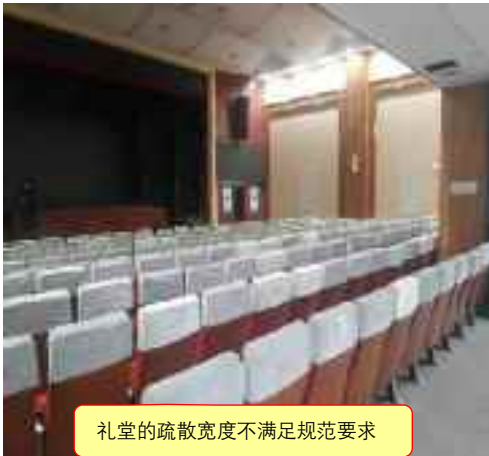
| 1.3-9 图示1 (×) | | |

| 礼堂、电影院、剧场或报告厅等按固定座位计算疏散宽度的场所，其座位的安装数量超过设计图纸数量，不满足疏散宽度要求。【图示1】 | | |

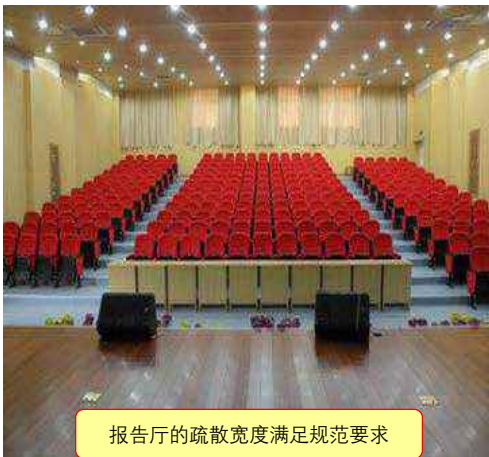
| 1.3-9 图示2 (✓) | | |

| ☆《建筑设计防火规范》(GB 50016-2014 <2018 年版>)第5.5.20条。【图示2】 | | |

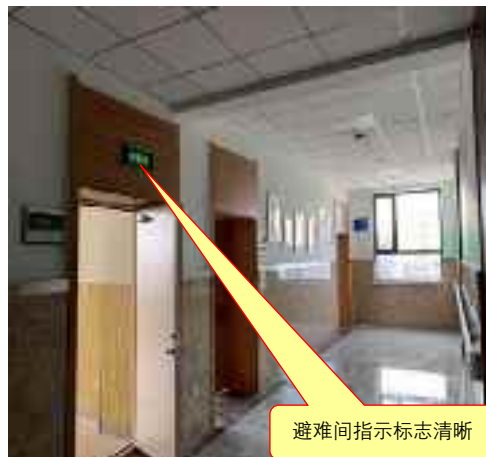
1.3-10 图示1 (✓)

☆《建筑设计防火规范》(GB 50016-2014<2018版>)第5.5.24条。【图示1】【图示2】【图示3】

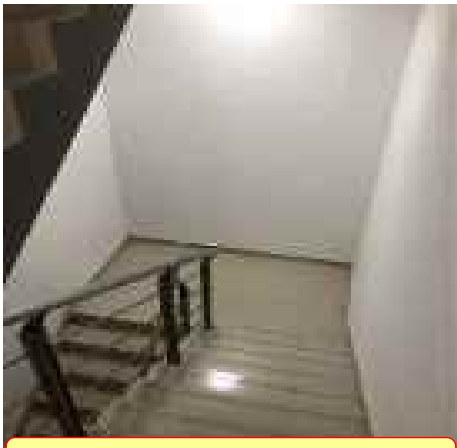
| 1.3-12 图示2 (✓) | 1.3-12 图示3 (✓) |

| 问题 | 疏散楼梯平台上有设备或管道等障碍物，导致疏散宽度不足。 | 专业<br>建筑 |
|---|---|---|
| <p>1. 规范要求</p> <p>☆《建筑设计防火规范》(GB 50016-2014&lt;2018 版&gt;)第6.4.1条。【图示2】【图示3】</p> <p>2. 正确做法</p> | | |

| <p>楼梯间内没有影响疏散的凸出物或其他障碍物</p> | <p>楼梯间内不应设置甲、乙、丙类液体管道</p> <p>楼梯间内不应有影响疏散的凸出物或其他障碍物</p> <p>房间</p> <p>消防栓</p> |

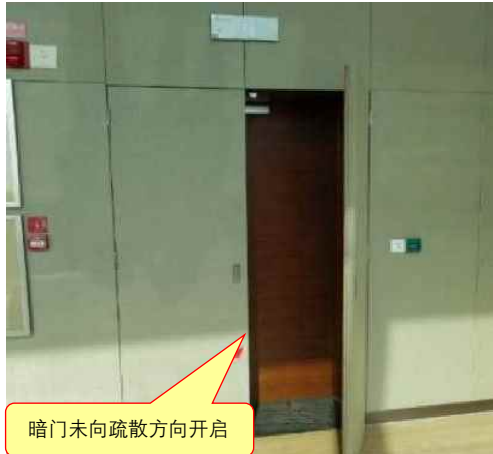
| 1.3-13 图示1 (×) | | 1.3-13 图示2 (×) | |

| 2) 装饰暗门未向疏散方向开启。【图示2】 | | | |

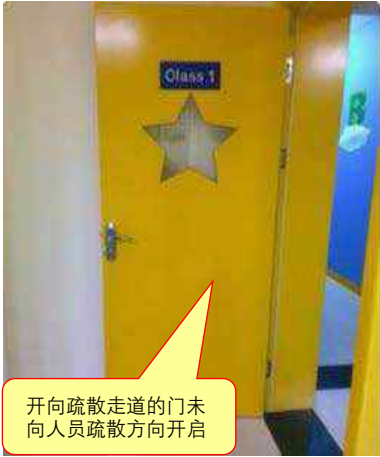
- 1) 幼儿生活用房开向疏散走道的门未向人员疏散方向开启；【图示1】
- 2) 人员密集场所的疏散门未向疏散方向开启；
- 3) 人数超过60人且每樘门平均疏散认识超过30人的房间，疏散门未向疏散方向开启；
- 4) 开向楼梯间或前室的疏散门未向疏散方向开启；【图示2】
- 5) 采用推拉门、卷帘门、吊门、转门和折叠门作为疏散门。【图示3】

开向疏散走道的门未向人员疏散方向开启

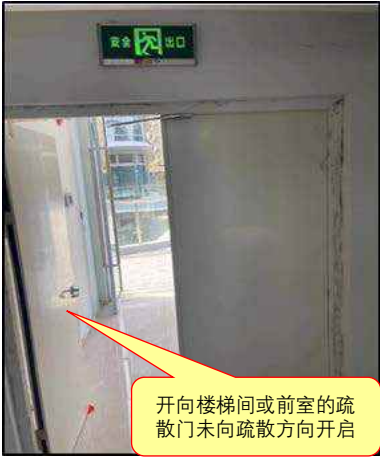
开向楼梯间或前室的疏散门未向疏散方向开启

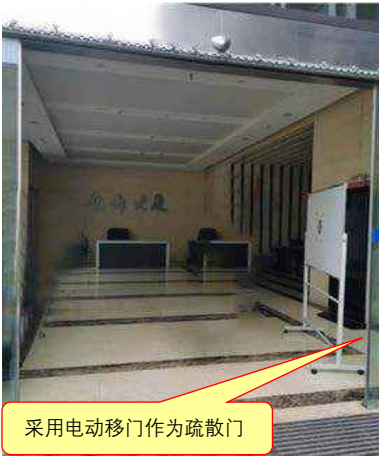
采用电动移门作为疏散门

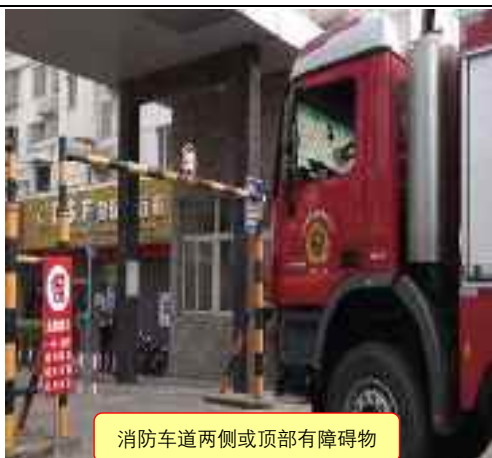
1.4-2 图1 (×)

消防车道两侧或顶部有障碍物

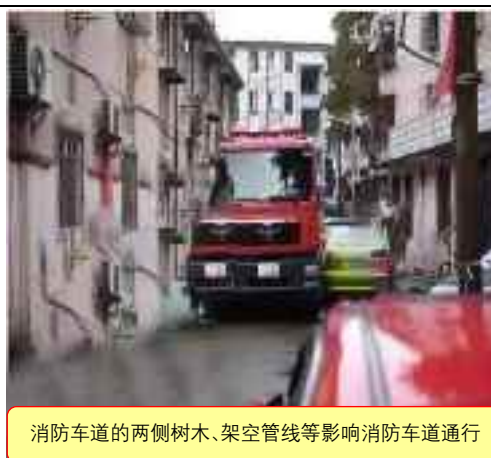
1.4-2 图2 (×)

消防车道的两侧树木、架空管线等影响消防车道通行

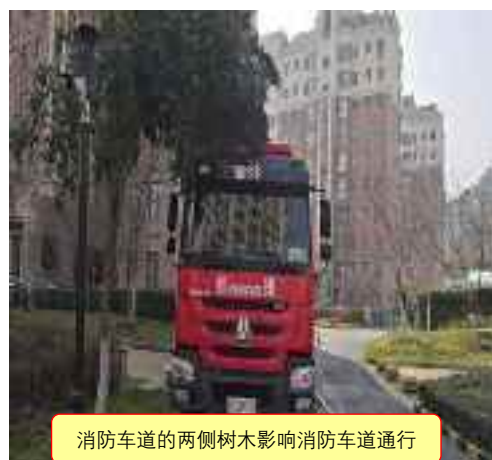
1.4-2 图3 (×)

消防车道的两侧树木影响消防车道通行

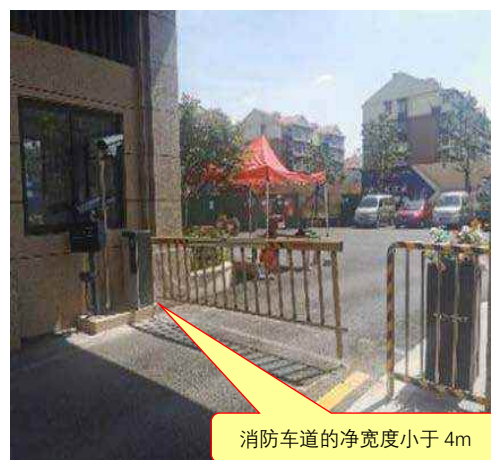
1.4-2 图4 (×)

消防车道的净宽度小于4m

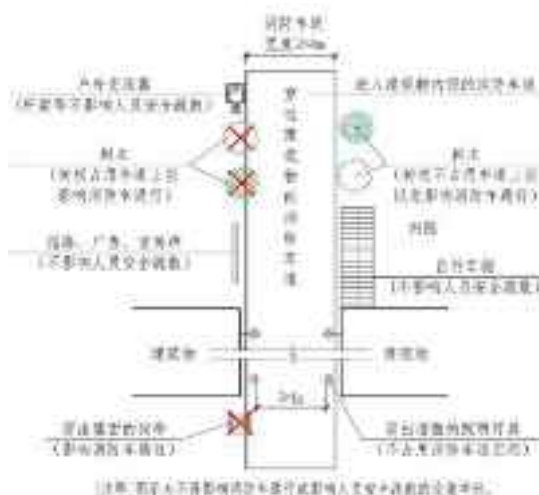
1.4-2 图示6 (✓)

☆《建筑设计防火规范》(GB 50016-2014<sup>(2018版)</sup>)第7.1.5条【图示6】、第7.1.7条【图示7】、第7.1.8条【图示8】【图示11】、第7.1.9条【图示9】【图示10】、第7.1.10条。

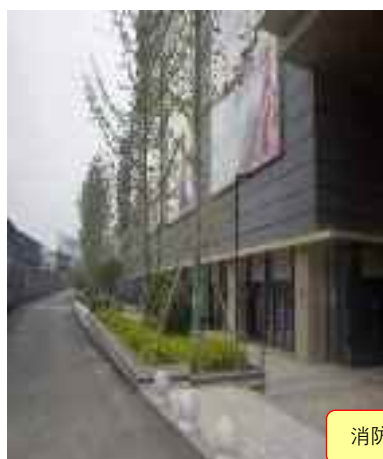
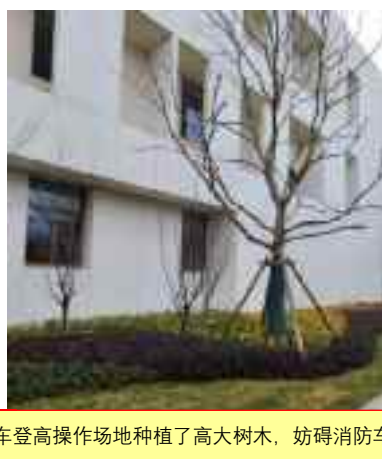
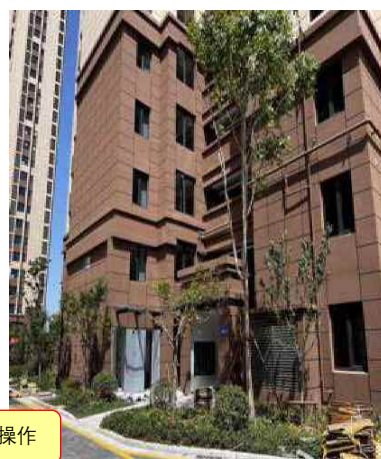
1.4-4 图示2 (×)

消防车登高操作场地种植了高大树木, 妨碍消防车操作

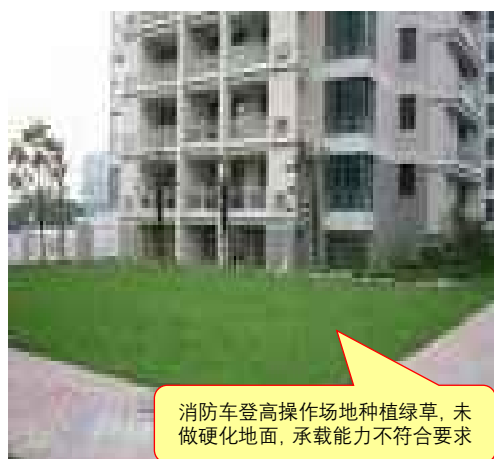
1.4-4 图示3 (×)

- 3) 消防车登高操作场地及其下面的建筑结构、管道和暗沟等, 承载能力不符合要求; 【图示3】
- 4) 消防车登高操作场地靠建筑外墙一侧的边缘与建筑外墙的距离、场地的坡度不符合要求;
- 5) 建筑物与消防车登高操作场地相对应的范围内, 未设置直通室外的楼梯或直通楼梯间的入口。【图示4】

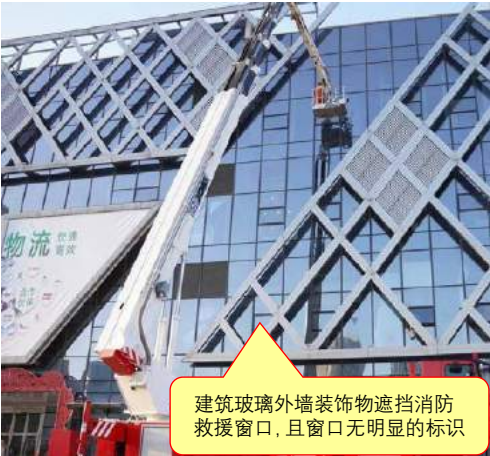
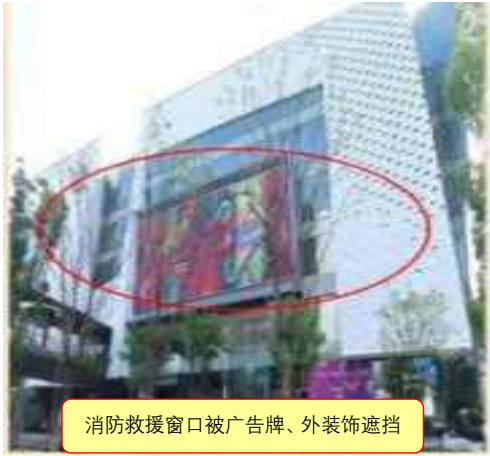
| 问题 | 公共建筑的外墙消防救援窗设置不符合要求。 | 专业<br>建筑 |
|---|---|---|
| <p>1. 问题描述</p> <p>1) 公共建筑的外墙消防救援窗被装饰构件或广告牌遮挡；【图示1】【图示2】</p> <p>2) 公共建筑未在室外可操作面对应的外窗上或门上设置供消防员进入的应急救援窗口标识；【图示3】</p> <p>3) 消防救援窗设置位置未与消防车登高操作场地相对应，消防救援窗净尺寸不足1.0m，距室内地面高度大于1.2m。【图示4】</p> | | |

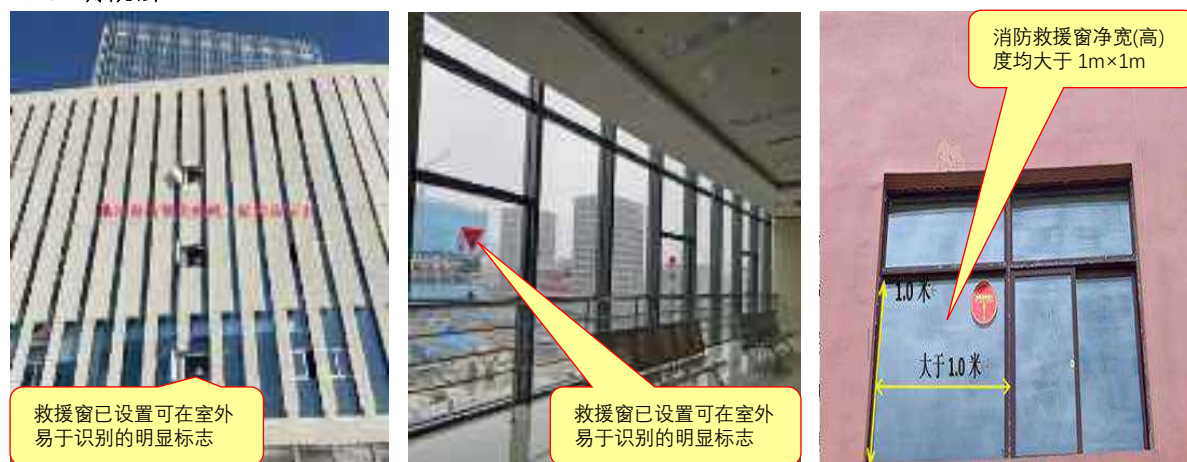
1.4-5 图示5 (✓)

☆《建筑设计防火规范》(GB 50016-2014<2018版>)第7.2.4条、第7.2.5条。【图示5】【图示6】【图示7】

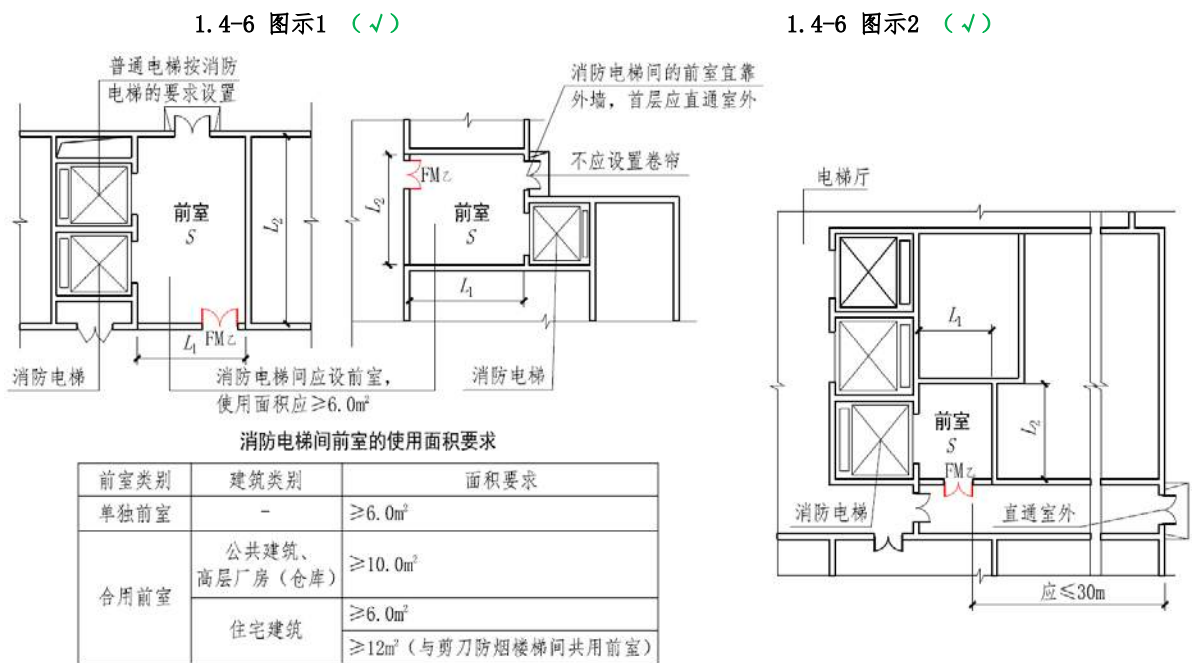
1.4-6 图示3 (✓)

[注释]L<sub>1</sub>、L<sub>2</sub>均应≥2.4m，且消防电梯间前室面积S≥6.0m²。  
设置在首层的消防电梯间前室 平面示意图

| 应对措施及防治指南 | |
|---|--|
| <ol style="list-style-type: none"> <li>1. 设计单位应充分预留消防电梯前室的尺寸，考虑后期装修做法；</li> <li>2. 设计单位应加强各专业图纸一致，并做好技术交底；</li> <li>3. 施工单位应严格按照设计图纸进行施工，不可遗漏或擅自更改，防火封堵应保证施工质量；</li> <li>4. 建设单位如需改变使用功能，应经设计确认办理相应的变更手续，以免遗漏消防电梯及其相关设施的设置；</li> <li>5. 责任主体应严格按设计的技术要求进行电梯供货，并将电梯深化图交由主体设计单位确认后方可采购。</li> </ol> | |

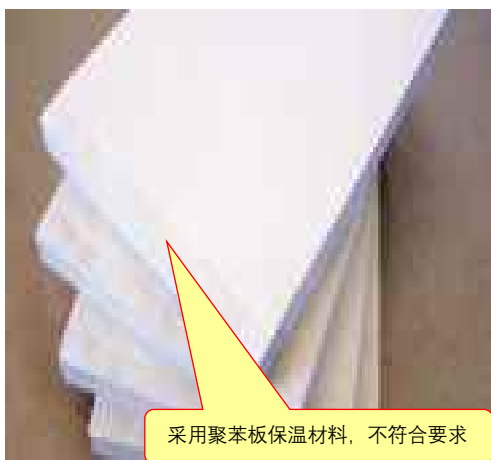
1.5-2 图示1 (×)

- 1) 在住宅建筑中，建筑高度大于100m时未采用燃烧性能为A级的保温材料；【图示1】【图示2】
- 2) 在其他建筑中，建筑高度大于50m时未采用燃烧性能为A级的保温材料；【图示1】【图示2】
- 3) 人员密集场所的建筑，外墙外保温未采用燃烧性能为A级的保温材料。【图示1】【图示2】

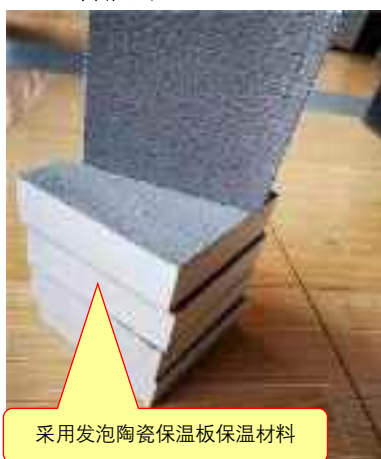
1.5-2 图示3 (✓)

☆《建筑设计防火规范》(GB 50016-2014<2018版>)第6.7.4条、第6.7.5条。【图示3】【图示4】【图示5】

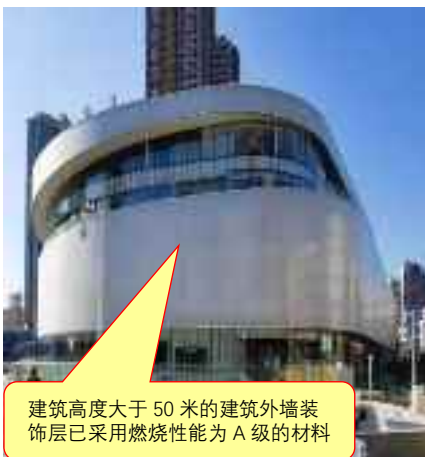
1.5-3 图示1 (✓)

☆《建筑设计防火规范》(GB 50016-2014<2018版>)第6.7.12条、第6.7.12条条文说明。【图示1】【图示2】

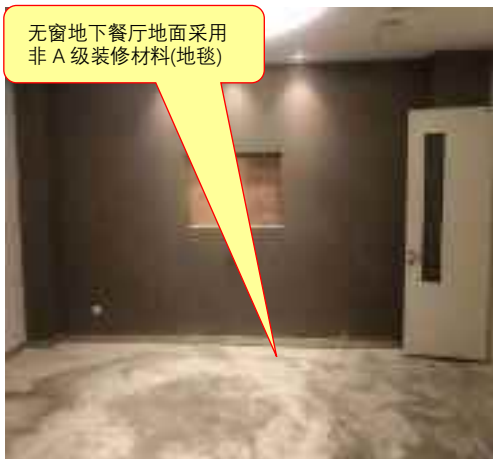
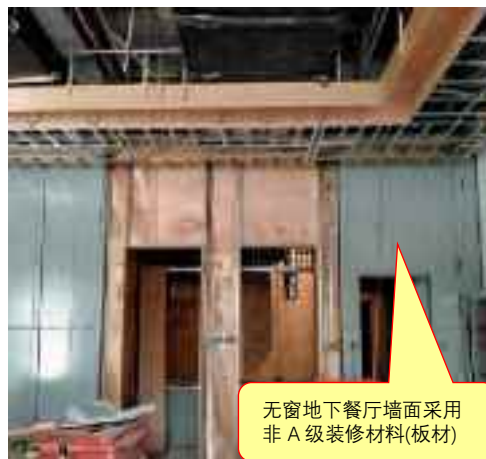
1.5-4 图示1 (×)

- 1) 地下民用建筑的疏散走道和安全出口的门厅墙面采用墙纸；
- 2) 大型观众厅、会议厅墙面使用了非 A 级的装修材料；地下餐厅的墙、地面装修采用非 A 级材料；【图示 1】
- 3) 室内顶面采用乳胶漆【图示 2】。

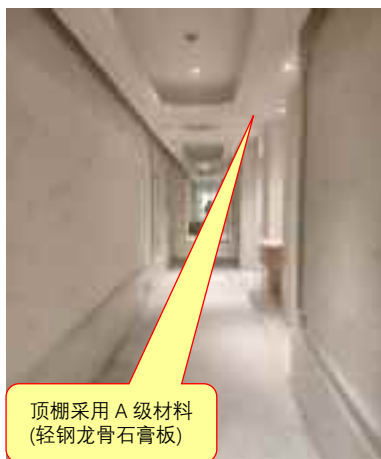
1.5-4 图示3 (✓)

☆《建筑内部装修防火施工及验收规范》(GB 50354-2005)第2.0.4条。

| 应对措施及防治指南 | |
|---|--|
| 1. 设计文件应在材料表、构造表中明确各部位的装饰材料及基层材料的燃烧性能等级，并保证无遗漏及与图纸中的各部位材料一致；<br>2. 施工单位应选择符合燃烧性能等级要求的材料并在进场时核查，报监理单位或建设单位验收；<br>3. 监理单位或建设单位在验收进场材料时，应关注其燃烧性能；<br>4. 责任主体在变更装饰材料应征得设计同意，并履行相关变更手续后方可施工。 | |

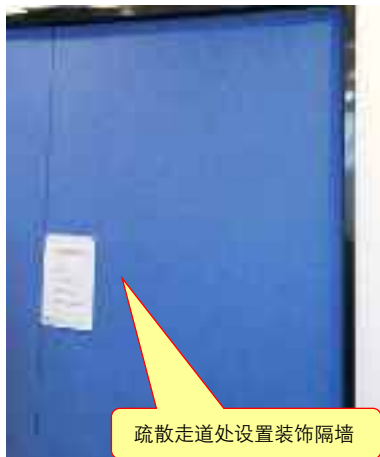
| 问题 | 室内装修改造擅自改动、拆除原有消防设施、疏散出口、疏散走道等问题。 | 专业<br>装饰装修 |
|---|---|---|
| 1.5-5 图示1 (×) | 1.5-5 图示2 (×) | 1.5-5 图示3 (×) |

| 问题 | 室内装修改造擅自改动、拆除原有消防设施、疏散出口、疏散走道等问题。 | 专业<br>装饰装修 |
|---|---|---|
| 1) 室内疏散走道处设置装饰性隔墙等设施，影响安全疏散；【图示1】【图示2】 | | |
| 疏散走道处设置装饰隔墙 | 疏散楼梯处设置了栅栏门 | 擅自取消原有的喷头、感烟火灾探测器等 |

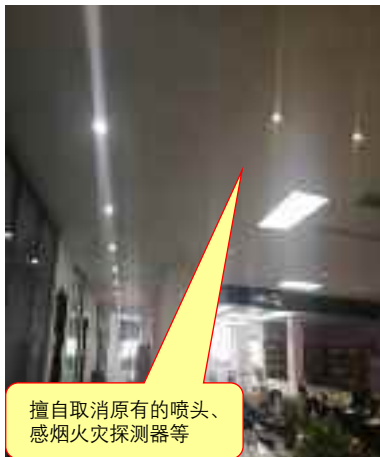
| 问题 | 室内装修改造擅自改动、拆除原有消防设施、疏散出口、疏散走道等问题。 | 专业<br>装饰装修 |
|---|---|---|
| 2) 办公室装修改造擅自取消原有的喷头、手动报警按钮、感烟火灾探测器、消防应急广播和应急照明及疏散指示等。【图示3】 | | |

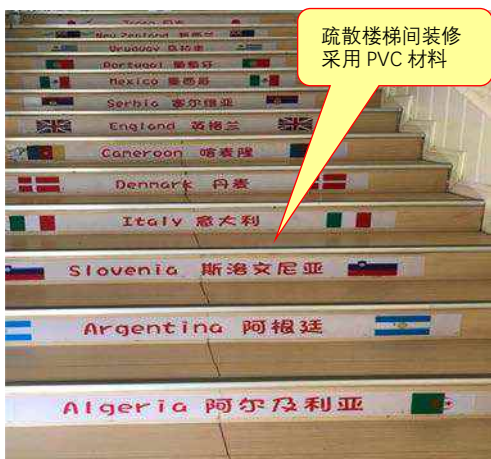
1.5-7 图示3 (×)

3) 疏散楼梯间装修采用PVC材料, 不符合规范要求; 【图示3】

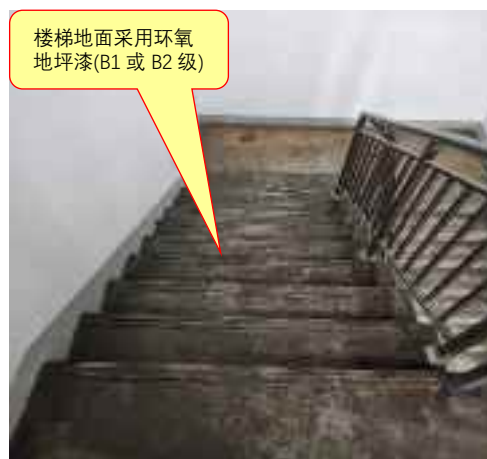
1.5-7 图示4 (×)

4) 楼梯地面采用环氧地坪漆 (B1或B2级), 不符合规范要求。【图示4】

☆ 《建筑内部装修设计防火规范》(GB50222-2017) 第4.0.5条。【图示4】 【图示4】

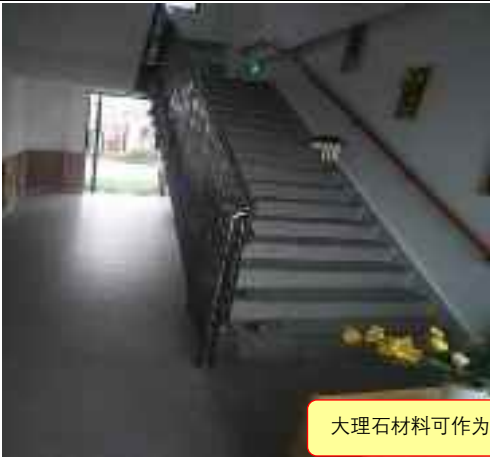
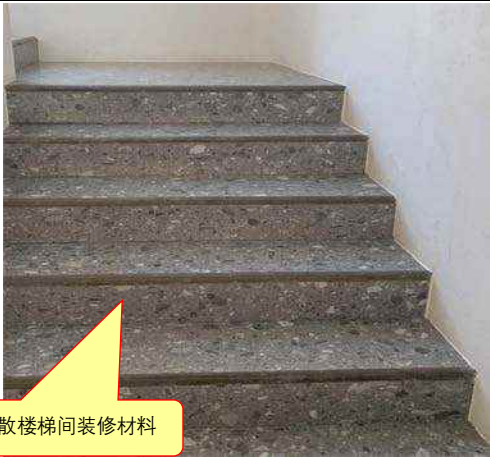
| <p>大理石材料可作为疏散楼梯间装修材料</p> | |

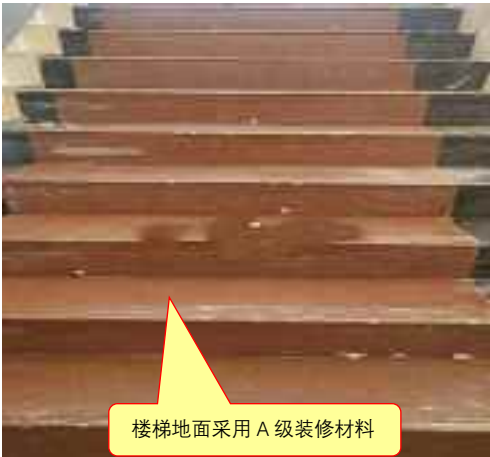
| <p>楼梯地面采用 A 级装修材料</p> | <p>楼梯地面采用水泥砂浆抹面(A级)</p> |

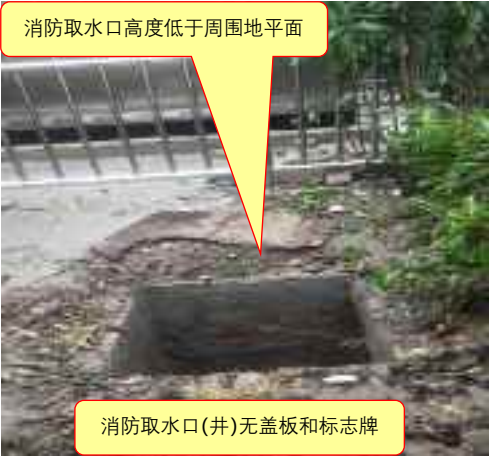
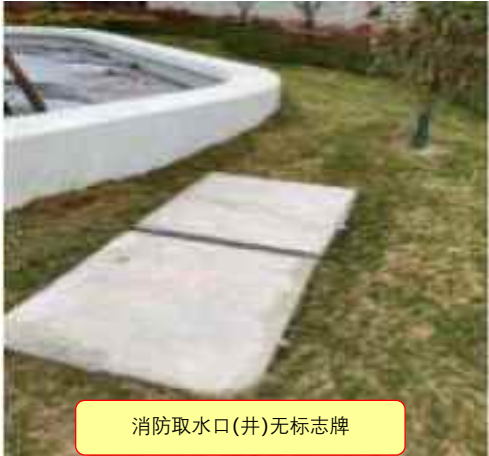
| 问题 | 专业 |
|---|---|
| <p><b>1. 问题描述</b></p> <p>1) 消防取水口（井）未设置盖板和标志牌，平时会被杂物堵塞，当发生火情时消防人员不易找到消防取水口（井），将会贻误灭火救援时间；【图示1】</p> <p>2) 消防取水口（井）高度低于周围的地面，雨水或污水极易流入消防取水口（井）内；【图示1】</p> <p>3) 消防水池未设置消防车道或消防车道的边缘距离取水点大于2m。</p> | |
| <div style="display: flex; justify-content: space-around;"> <div style="text-align: center;"> <p>消防取水口高度低于周围地平面</p> <p>消防取水口(井)无盖板和标志牌</p> </div> <div style="text-align: center;"> <p>消防取水口(井)无标志牌</p> </div> </div> | |

| 问题 | 专业 |
|---|---|
| <p><b>2. 原因分析</b></p> <p>因景观设计为主体设计不是同一家单位，其擅自修改建筑设计的道路，引起消防取水口远离道路；施工单位未按照设计图纸或规范要求设置盖板或标志牌。</p> | |

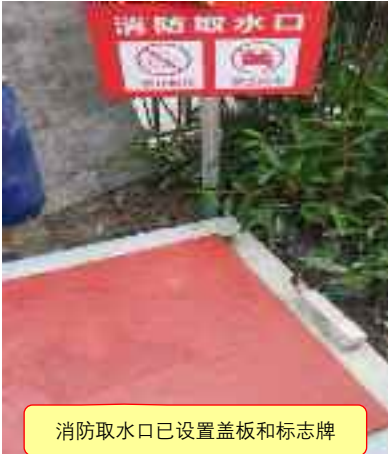
| 问题 | 专业 |
|---|---|
| <div style="display: flex; justify-content: space-around;"> <div style="text-align: center;"> <p>消防取水口已设置盖板和标志牌</p> </div> <div style="text-align: center;"> <p>消防取水口已设置标志且高于周围地面</p> </div> <div style="text-align: center;"> <p>消防车道的边缘距离取水点不大于2m</p> </div> </div> | |

| 问题 | 专业 |
|---|---|
| <p><b>1. 规范要求</b></p> <p>☆《消防设施通用规范》(GB 55036-2022)第2.0.10条。【图示2】</p> <p>☆《消防给水及消火栓系统技术规范》(GB 50974-2014)第4.3.7条第1、2款。</p> <p>☆《建筑设计防火规范》(GB 50016-2014 &lt;2018 版&gt;)第7.1.7条。【图示3】</p> | |

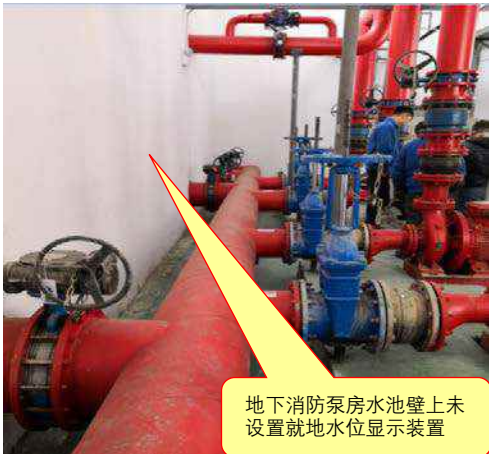
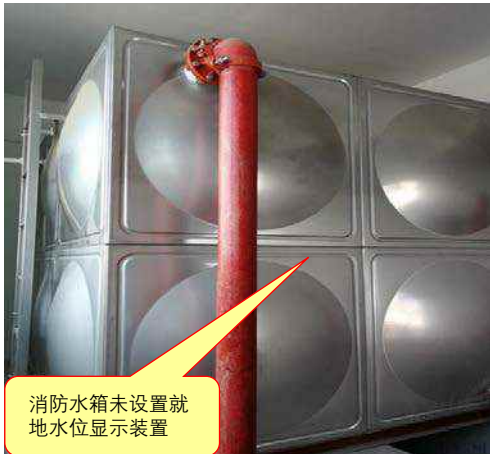
| <div><div><p>地下消防泵房水池壁上未设置就地水位显示装置</p></div><div><p>消防水箱未设置就地水位显示装置</p></div></div> <p>2.1-2 图示1（×）</p> | | |

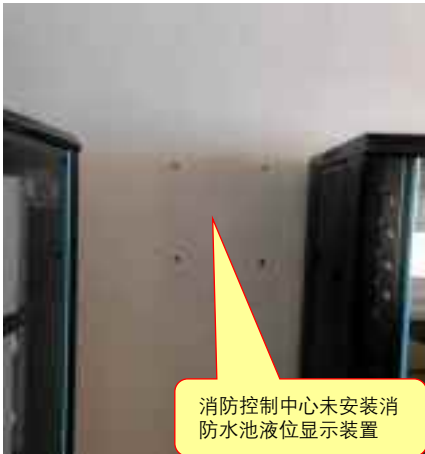
| 2) 消防控制中心或值班室未设置液位显示装置；【图示2】 | | |
| <div><div><p>消防控制中心未安装消防水池液位显示装置</p></div><div><p>消防水池水位数据不正常</p></div></div> <p>2.1-2 图示2（×）                      2.1-2 图示3（×）</p> | | |

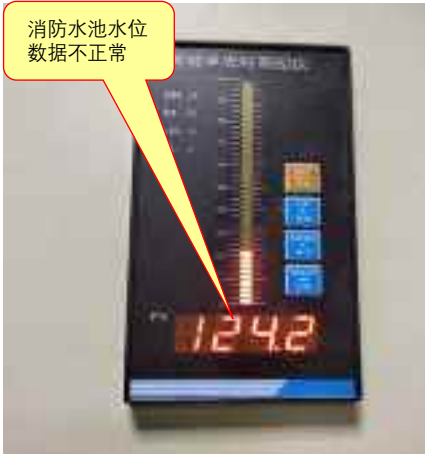
| 3) 液位显示装置水位显示不正常。【图示3】 | | |

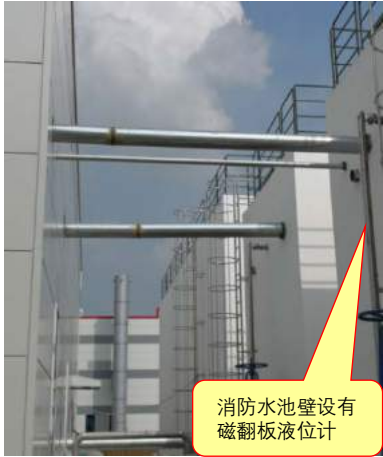
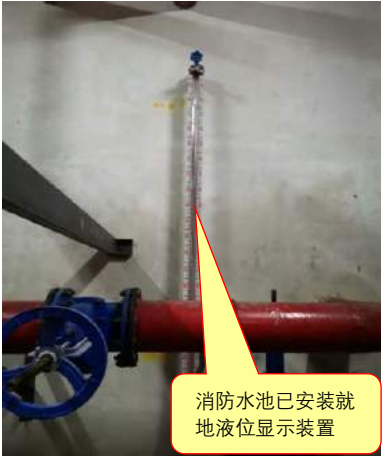
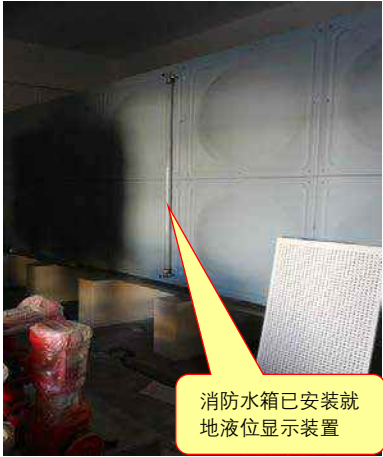
2.1-2 图示4 (✓)

消防水池壁设有磁翻板液位计

消防水池已安装就地液位显示装置

消防水箱已安装就地液位显示装置

☆《消防给水及消火栓系统技术规范》(GB 50974-2014)第 4.3.9 条第 2 款、第 5.2.6 条第 1 款。【图示 4】【图示 5】

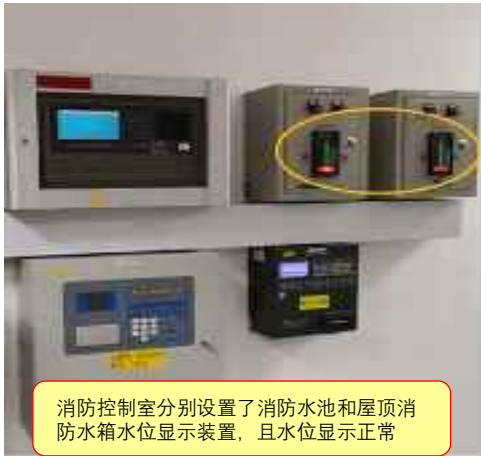
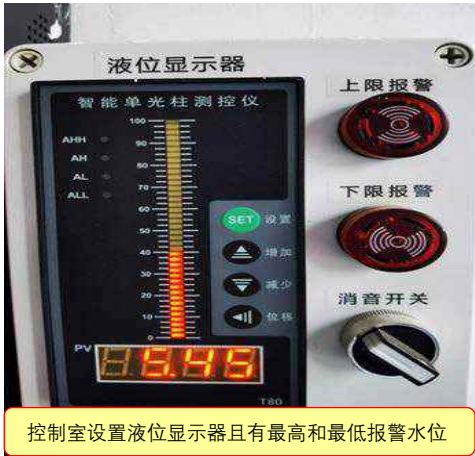
2.1-2 图示5 (✓)

消防控制室分别设置了消防水池和屋顶消防水箱水位显示装置，且水位显示正常

控制室设置液位显示器且有最高和最低报警水位

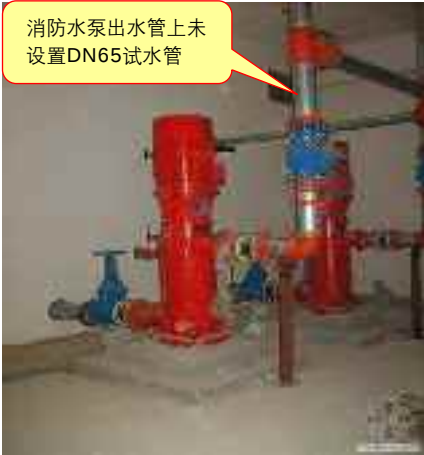
| 2. 1-5 图示1 (✗) | | |

| 1) 消防水泵未设置DN65试水管【图示1】，造成日常维护过程中无法对消防水泵进行测试； | | |
| <div>消防水泵出水管上未设置DN65试水管</div> | | |

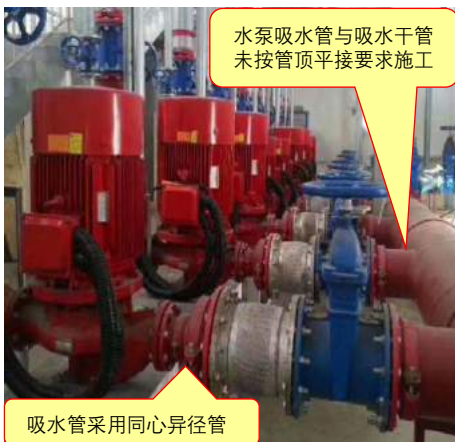
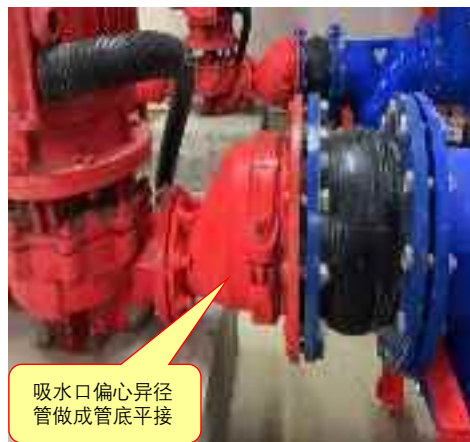
| 2.1-6 图示1 (✗) | 2.1-6 图示2 (✗) | |

| 消防水泵吸水管采用同心异径管连接【图示1】，吸水管用异径三通时没有管顶平接【图示1】，或吸水口偏心异径管做成管底平接【图示2】，将产生气囊和漏气现象，导致灭火用水量减少。 | | |

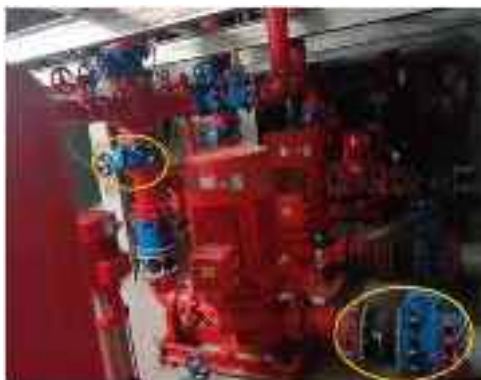
2.1-7 图示1 (X)

| 问题 | | 专业 |
|---|---|---|
| <b>1. 问题描述</b> <p>1) 消防水泵吸水管、出水管上安装不具备锁定功能的蝶阀或无开启刻度和标志的暗杆闸阀，容易在被误关闭后不能及时发现或观察阀门的开、关状态，导致消防系统供水中断；【图示1】【图示2】</p> <p>2) 消防水泵吸水管、出水管管径大于DN300未选用电动阀门。【图示3】</p> | | |

吸水管选用不带锁定装置的蝶阀

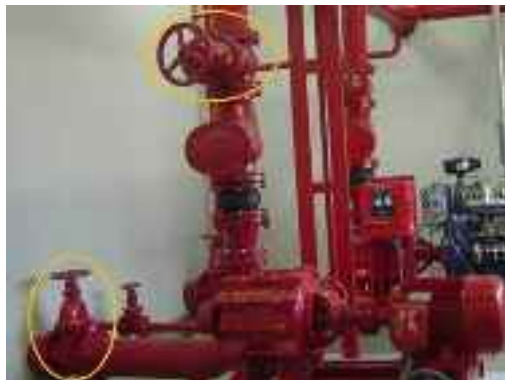
2.1-7 图示2 (X)

吸水管、出水管选用不带开启刻度和标志的暗杆闸阀

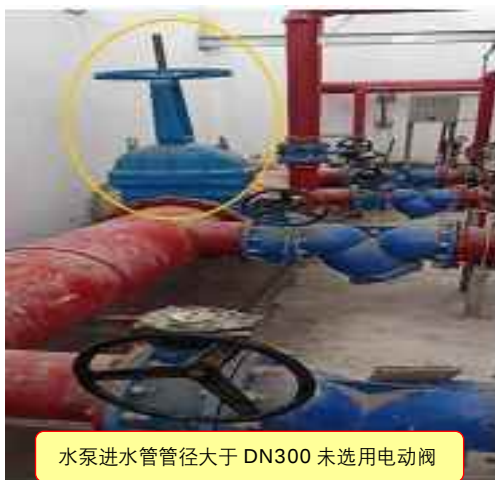
2.1-7 图示3 (X)

水泵进水管管径大于 DN300 未选用电动阀

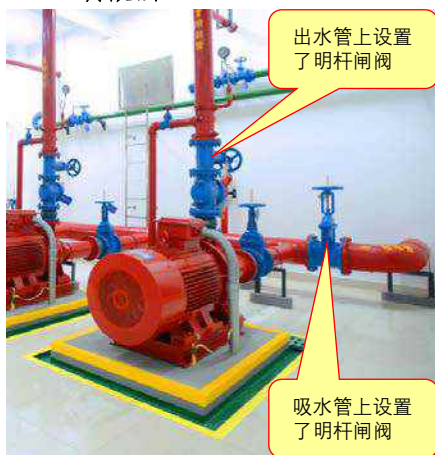
2.1-7 图示4 (✓)

☆ 《消防给水及消火栓系统技术规范》(GB 50974-2014)第 5.1.13 条第 5、6 款。【图示 4】  
【图示 5】【图示 6】【图示 7】

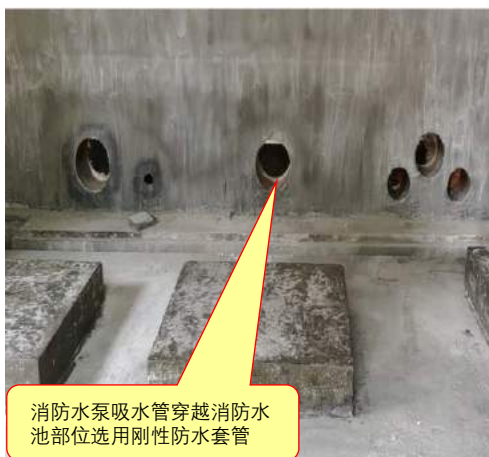
2.1-8 图示1 (×)

在消防水泵吸水管管径大于DN150，穿越消防水池部位选用刚性防水套管【图示1】；消防泵组运行过程中产生的振动，会长期影响防水套管与吸水管之间刚性封堵材料的密封性能，造成渗水或漏水现象。【图示2】

- 1) 设计文件未明确消防水池防水套管的技术要求；
- 2) 供货单位未按设计要求进行选型；
- 3) 刚性防水套管虽然可以解决套管与水池墙壁之间的漏水，但不能解决套管与吸水管之间的密封问题。

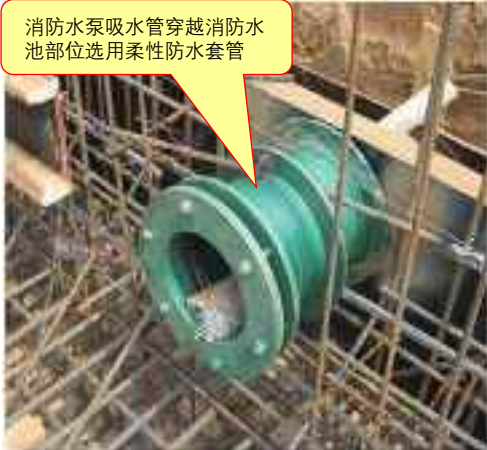
| 规范要求及正确做法 | | |
|---|---|---|
| <div>1. 规范要求</div> <div>☆《消防给水及消火栓系统技术规范》(GB 50974-2014)第 5.1.13 条第 11 款。【图示 3】</div> <div>2. 正确做法</div> | | |
| <div><div>消防水泵吸水管穿越消防水池部位选用柔性防水套管</div></div> | | |

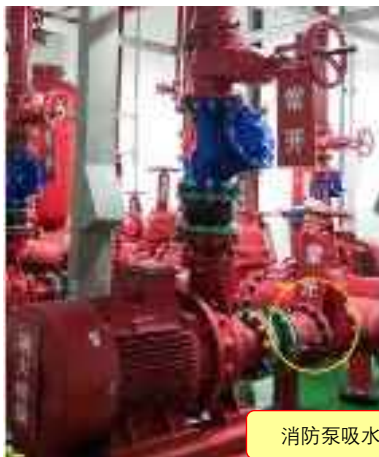
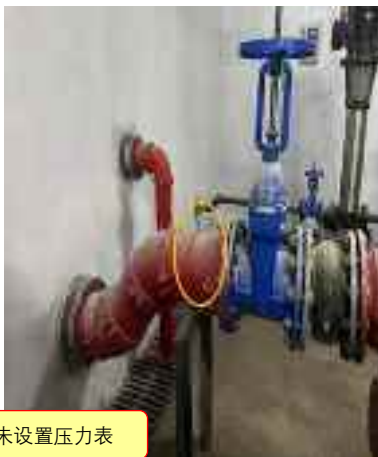
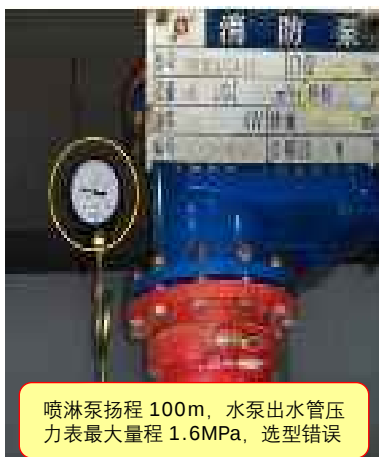
| 规范要求及正确做法 | | |
|---|---|---|
| <div>1. 问题描述</div> <div><div>1) 消防水泵吸水管未安装压力表；【图示1】</div><div>2) 选用的压力表最大量程不符合规范要求。【图示2】</div></div> | | |
| <div><div><div>消防泵吸水管未设置压力表</div></div><div></div><div><div>喷淋泵扬程 100m，水泵出水管压力表最大量程 1.6MPa，选型错误</div></div></div> <div>2.1-9 图示1 (×)</div> <div>2.1-9 图示2 (×)</div> <div>2. 原因分析</div> <div><div>1) 设计图纸疏漏或技术人员未进行技术交底，施工时疏漏；</div><div>2) 设计文件未明确压力表量程，或供货单位未与技术人员沟通，凭经验进行选型。</div></div> | | |

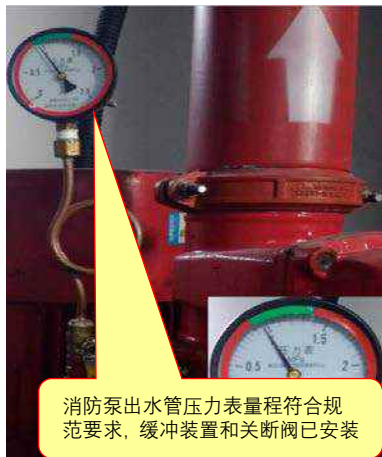
2.1-9 图示3 (✓)

☆《消防给水及消火栓系统技术规范》(GB 50974-2014)第 5.1.17 条【图示 3】【图示 4】、第 12.3.2 条第 8 款。【图示 5】

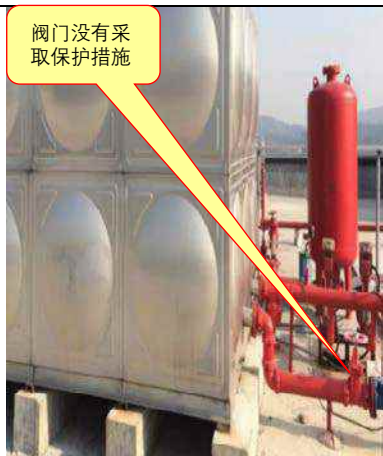
2.1-10 图示1 (×)

| 问题 | | 专业 |
|---|---|---|
| <b>1. 问题描述</b> <ol style="list-style-type: none"><li>1) 高位消防水箱在屋顶露天设置时, 人孔及进水管阀门没有采取保护措施; 【图示1】</li><li>2) 高位消防水箱进水管和出水管设置位置不符合规范要求; 【图示2】</li><li>3) 高位消防水箱在屋顶露天设置时, 未采取保温措施;</li><li>4) 高位消防水箱的进水管和出水管上的阀门的类型不正确。【图示 3】</li></ol> | | |

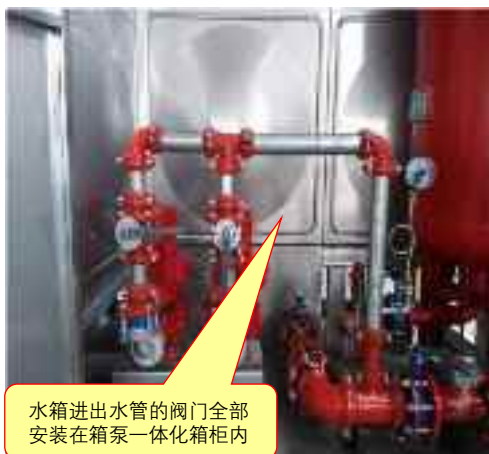
2.1-10 图示4 (✓)

☆《消防给水及消火栓系统技术规范》(GB 50974-2014)第 5.2.4 条第 1、2 款【图示 4】【图示 5】、第 5.2.6 条第 6、11 款。【图示 6】【图示 7】

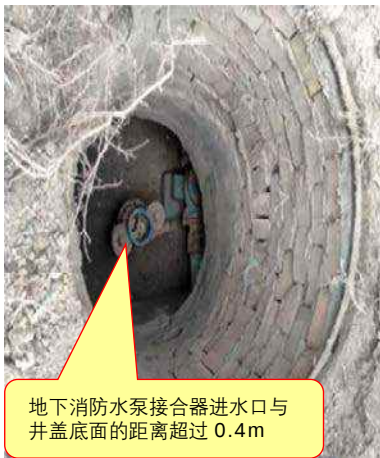
| 问题 | 消防水泵接合器安装或标志不符合要求。 | | 专业 |
|---|---|---|---|
| 1) 地下消防水泵接合器进水口与井盖底面的距离不符合规范要求；【图示1】 | | | |

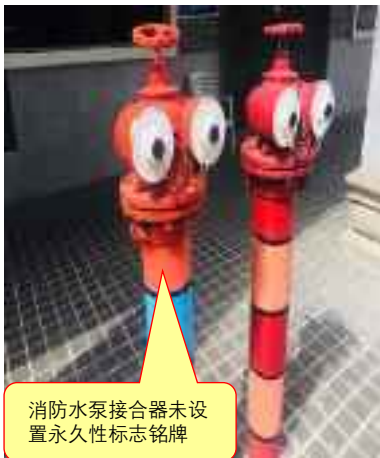
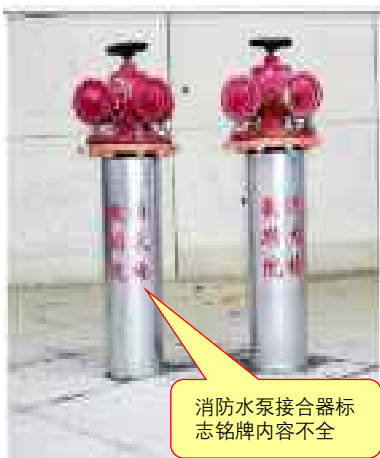
| 问题 | 消防水泵接合器安装或标志不符合要求。 | | 专业 |
|---|---|---|---|
| 2) 消防水泵接合器标志铭牌设置不符合规范要求。【图示2】【图示3】 | | | |

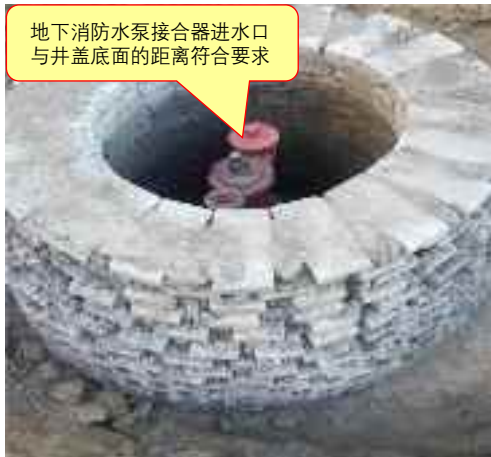
| 问题 | 消防水泵接合器安装或标志不符合要求。 | | 专业 |
|---|---|---|---|
| ☆《消防给水及消火栓系统技术规范》(GB 50974-2014)第 5.4.8 条【图示 4】、第 5.4.9 条。【图示 5】 | | | |

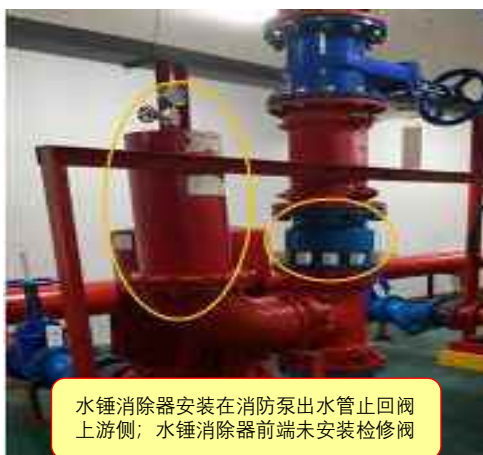
2.1-12 图示1 (×)

消防水泵出水管上需设置水锤消除器时，由于设计错误或施工安装错误，消防水泵出水管水锤消除器不能发挥其作用。【图示1】

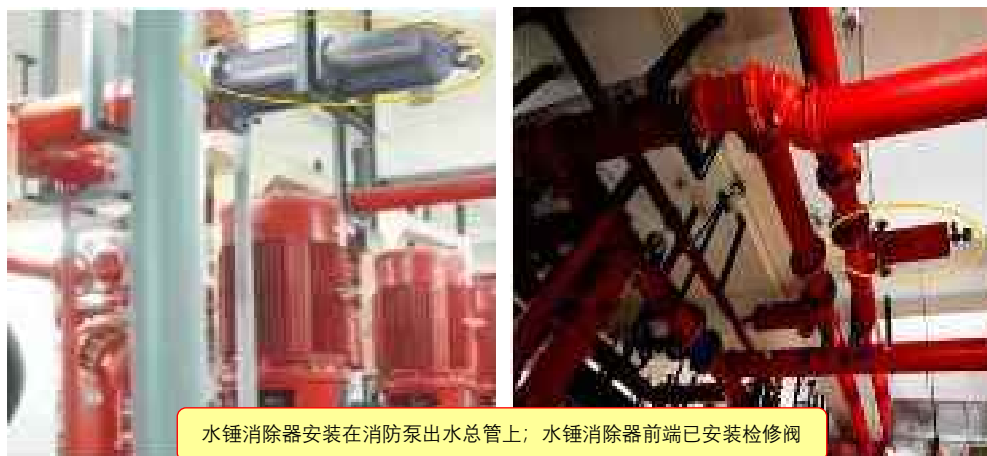
2.1-12 图示2 (✓)

☆《消防给水及消火栓系统技术规范》(GB 50974-2014)第 5.5.11 条、第 8.3.3 条。【图示 2】

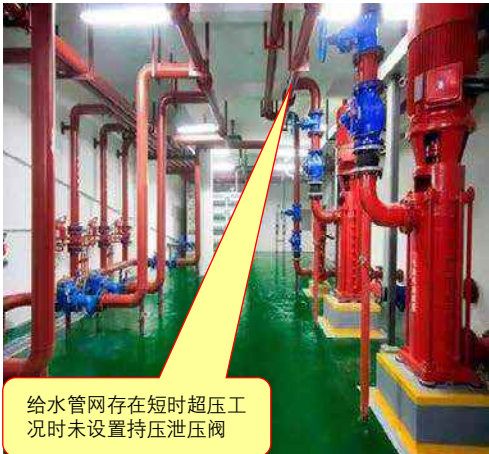
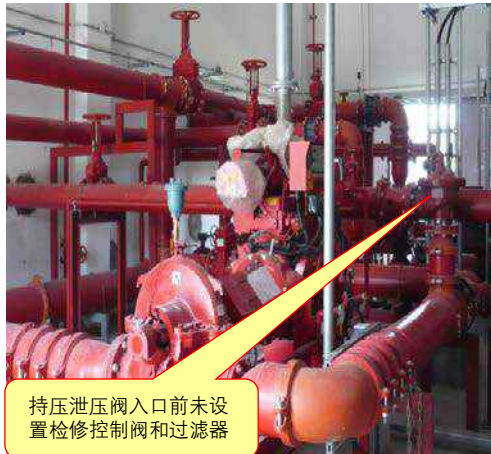
| 问题 | 消防水泵出水管持压泄压阀设置不符合要求。 | 专业<br>给排水 |
|---|---|---|
| 4) 持压泄压阀入口前未设置控制阀，造成持压泄压阀检修过程中，需关闭一部分系统供水管网；【图示2】 | | |
| 5) 持压泄压阀入口前未设置管道过滤器，管道内杂质容易造成持压泄压阀动作不灵敏，影响泄压。【图示2】 | | |
| <div><div><p>给水管网存在短时超压工况时未设置持压泄压阀</p></div><div><p>持压泄压阀入口前未设置检修控制阀和过滤器</p></div></div> | | |

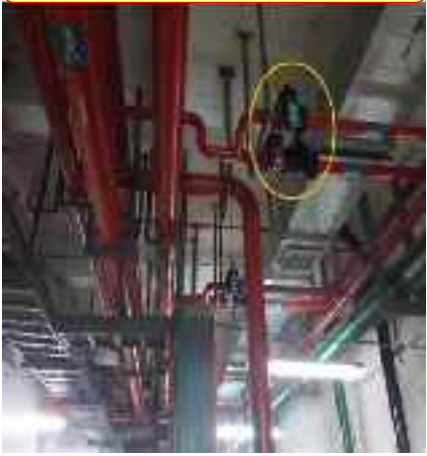
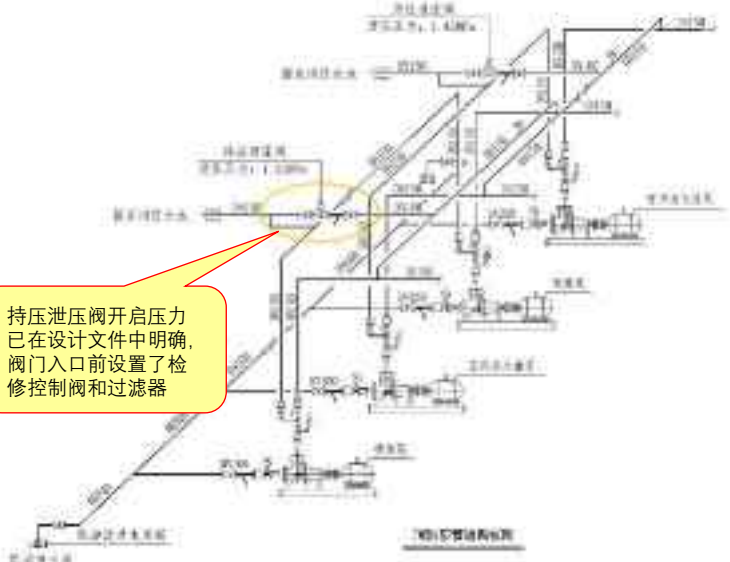
| 2.1-13 图示2 (✓) | |

| 问题 | 消防水泵出水管持压泄压阀设置不符合要求。 | 专业<br>给排水 |
|---|---|---|
| ☆《建筑给水排水设计标准》(GB 50015-2019)第 3.5.12 条、第 3.5.15 条第 1 款。【图示 2】 | | |

| <p>持压泄压阀入口前设置了检修控制阀和过滤器</p> | <p>持压泄压阀开启压力已在设计文件中明确, 阀门入口前设置了检修控制阀和过滤器</p> |

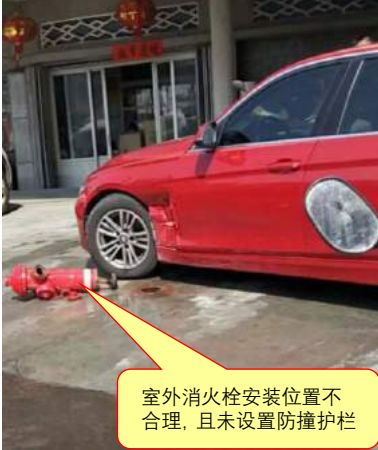
| 问题 | | 专业 |
|---|---|---|
| <p>室外消火栓安装位置不合理, 且未设置防撞护栏</p> | <p>地下式消火栓栓口未正对井口</p> <p>栓口与井盖距离大于 0.4m</p> | <p>地下式室外消火栓未设置永久性固定标志</p> |

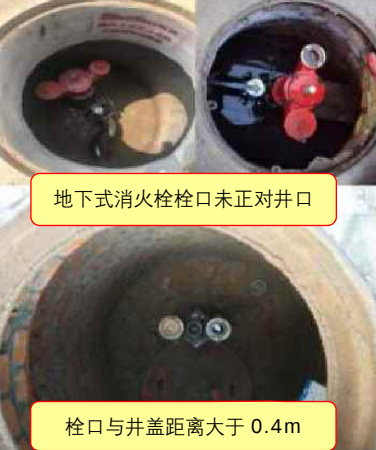
| 问题 | | 专业 |
|---|---|---|
| 2) 地下式室外消火栓井盖直径偏小, 室外消火栓顶部出水口未正对井口, 或与井盖距离偏大; 【图示2】 | | |

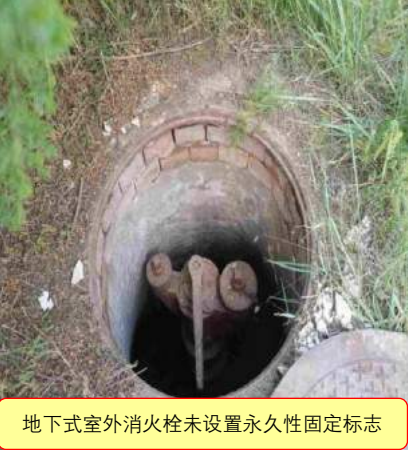
| 问题 | | 专业 |
|---|---|---|
| 3) 地下式室外消火栓未设置永久性固定标志。【图示3】 | | |

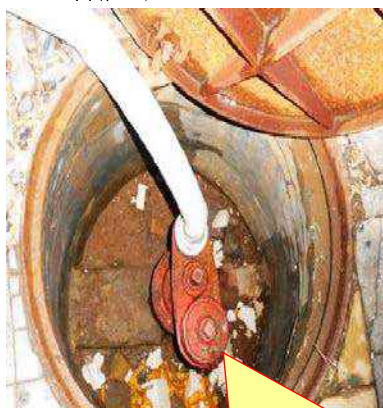
2.1-14 图示4 (✓)

12.3.7 条第 3、4、6 款。【图示 4】【图示 5】【图示 6】

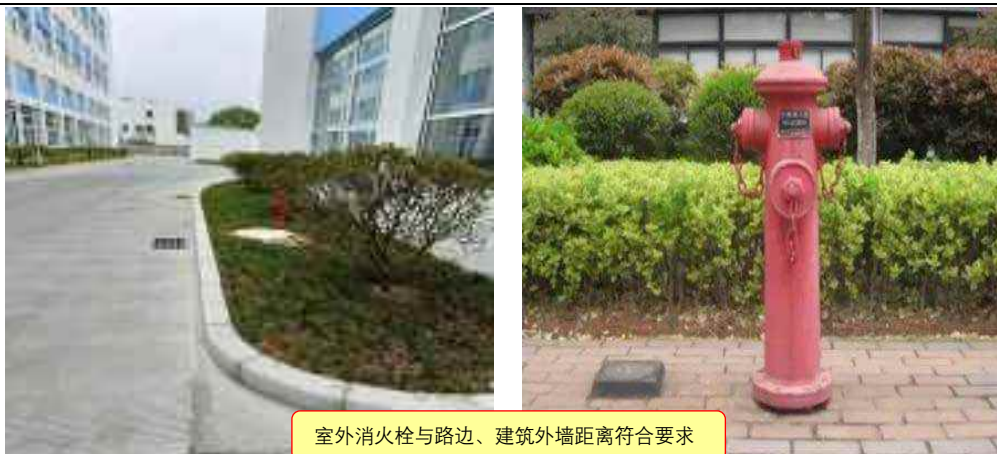
2.1-15 图示 2 (✓)

| 问题 | | 专业 |
|---|---|---|
| <p>1. 规范要求</p> <p>☆《消防给水及消火栓系统技术规范》(GB 50974-2014)第 7.2.6 条、第 7.3.4 条。【图示 2】</p> | | |

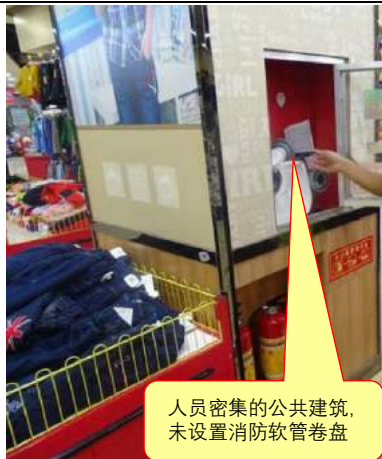
2.1-16 图示1 (X)

| 问题 | | 专业 |
|---|---|---|
| <b>1. 问题描述</b> <ol style="list-style-type: none"> <li>1) 避难层（间）、人员密集的公共建筑、老年人照料设施、超过100m的高层建筑和建筑面积大于200m<sup>2</sup>的商业服务网点、设置室内消火栓的住宅建筑等部位，未设置消防软管卷盘或轻便消防水龙；【图示1】</li> <li>2) 室内消火栓箱消火栓栓头、消防水带、消防水枪、消火栓报警按钮等配件不全。【图示2】</li> </ol> | | |

- 1) 图纸未作明确说明，施工单位对规范要求不熟悉，因此，未按要求设置消防软管卷盘；
- 2) 建设单位、施工单位担心消防箱内配件安装完后会被盗窃或破坏，故想在工程交付时再把消防箱内的配件配齐；施工单位进度把控不严或工期紧张。

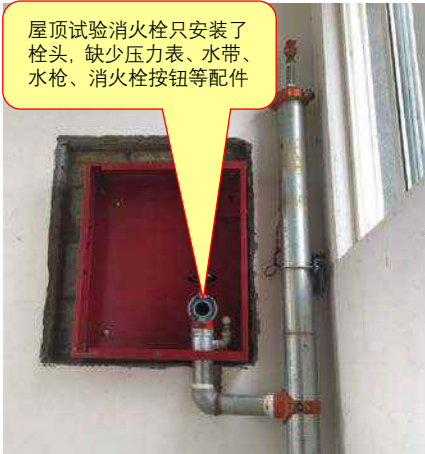
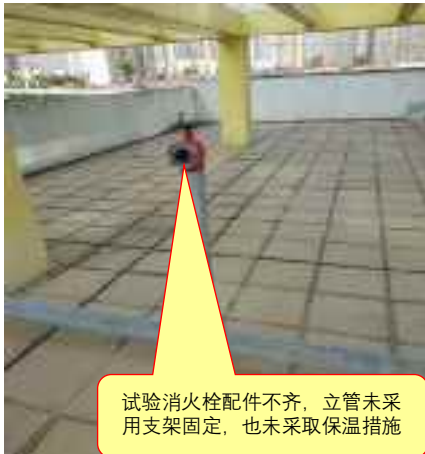
| 1) 试验消火栓箱内缺少压力表、水带、水枪和消火栓按钮等配件；【图示1】【图示2】 | | |
| <div><div><div>屋顶试验消火栓只安装了栓头，缺少压力表、水带、水枪、消火栓按钮等配件</div></div><div>2.1-17 图示1 (×)</div></div> <div><div></div><div>2.1-17 图示2 (×)</div></div> | | |

| 1) 设计图纸未作明确说明； | | |

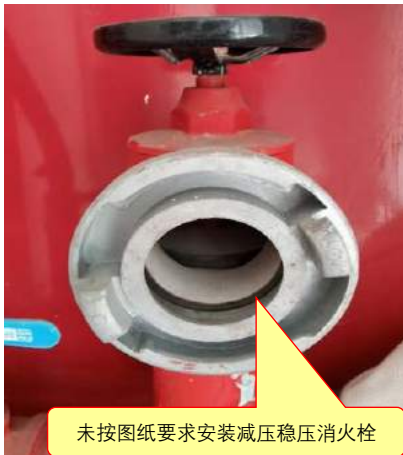
| 2.1-18 图示1 (✗) | | |

| 2) 安装的减压孔板、节流阀、减压阀、减压稳压消火栓等减压装置选型错误，造成减压值过大（栓口动压和消防水枪充实水柱低于设计要求）或减压值过小等； | | |
| 3) 减压装置的安装位置不符合设计要求。 | | |

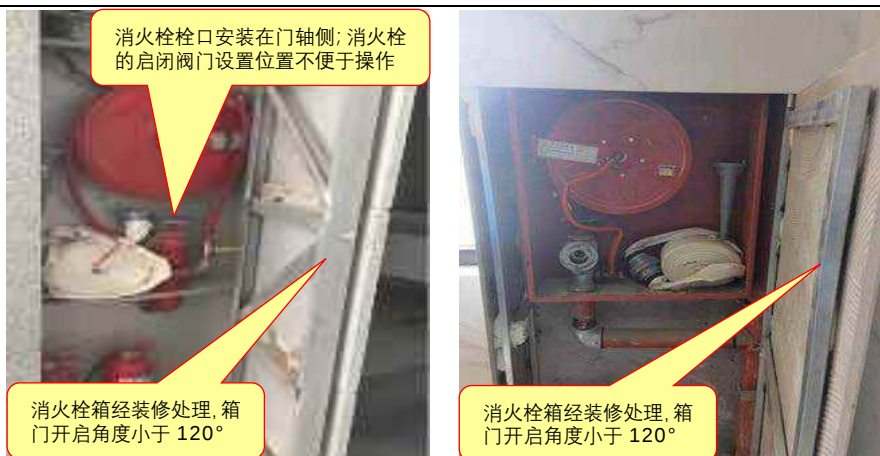
2.1-20 图示1 (X)

| 1. 问题描述<br>1) 消火栓栓口安装在门轴侧；消火栓箱门开启角度小于120°；消火栓的启闭阀门设置位置不便于操作使用；【图示1】<br>2) 暗装的消火栓箱未采取防火保护措施，破坏了隔墙的耐火性能。【图示2】 | | |
