# 江苏省民用建筑工程消防验收 常见问题解析及防治指南

江苏省住房和城乡建设厅

二〇二三年一月

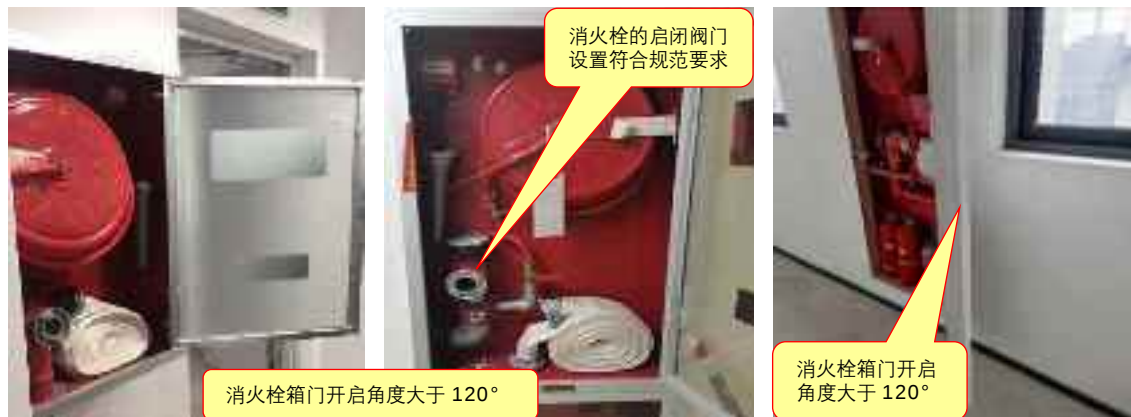
2.1-20 图示3 (V)

☆ 《消防给水及消火栓系统技术规范》(GB 50974-2014) 第 12.3.9 条第 6 款、第 12.3.10 条第 1、2、4 款。【图示 3】【图示 4】【图示 5】

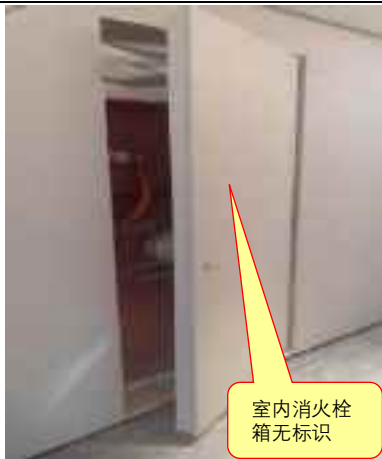
2.1-21 图示1 (×)

| 问题 | | 专业 |
|---|---|---|
| <b>1. 问题描述</b> <p>1) 为了美观，装修将室内消防栓箱箱门外加装了装饰门，其门的颜色与周围墙面颜色一致，没有明显区别；</p> <p>2) 室内消防栓箱无标识或标识不符合规范要求。【图示1】【图示2】</p> | | |

- 1) 建设单位出于装修效果考虑, 要求对消火栓箱外观采取隐蔽式装修处理, 且认为外装消火栓箱及粘贴标识会影响建筑墙面美观度, 而将消火栓箱暗装且不贴标识;
- 2) 设计图纸遗漏箱式消火栓暗装时的有关要求, 未合理考虑消火栓的位置设置, 或施工单位在施工时擅自更改位置;
- 3) 施工单位在安装过程中遗漏标识。

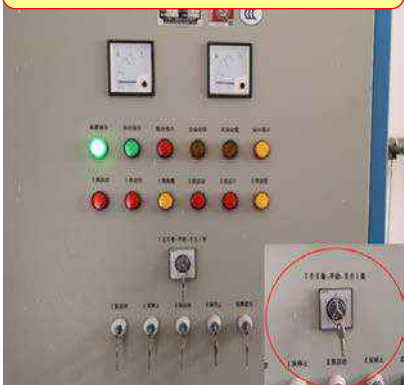
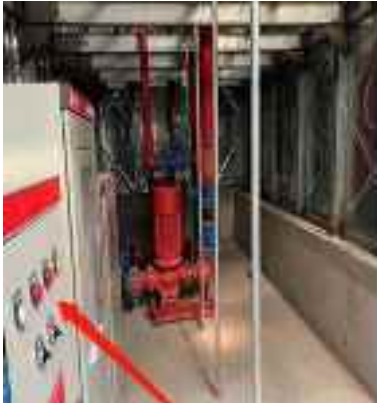
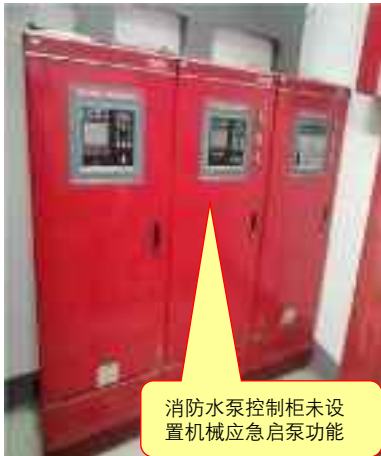
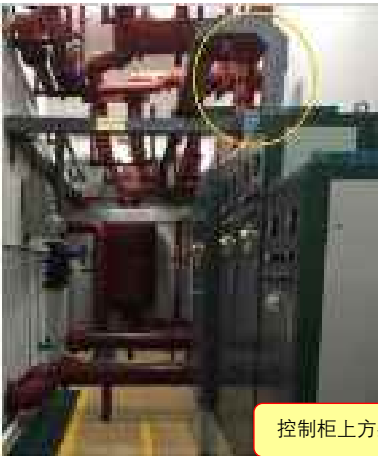
| 问题 | 专业 |
|---|---|
| <p><b>1. 问题描述</b></p> <p>1) 消防水泵控制柜正常运行时设置在手动工作状态，无法自动或远程紧急启泵；【图示1】</p> <p>2) 消防水泵控制柜与消防水泵设置在同一空间时，控制柜防护等级不符合要求；【图示2】</p> <p>3) 消防水泵控制柜未设置机械应急启泵功能；【图示3】</p> <p>4) 消防水泵控制柜上方架设消防水管。【图示4】</p> | |
| <p>消防水泵控制柜正常运行时设置在手动工作状态，消防控制室无法远程紧急启泵</p> <p>消防水泵控制柜与消防水泵设置在同一空间，控制柜防护等级不符合要求</p> | |

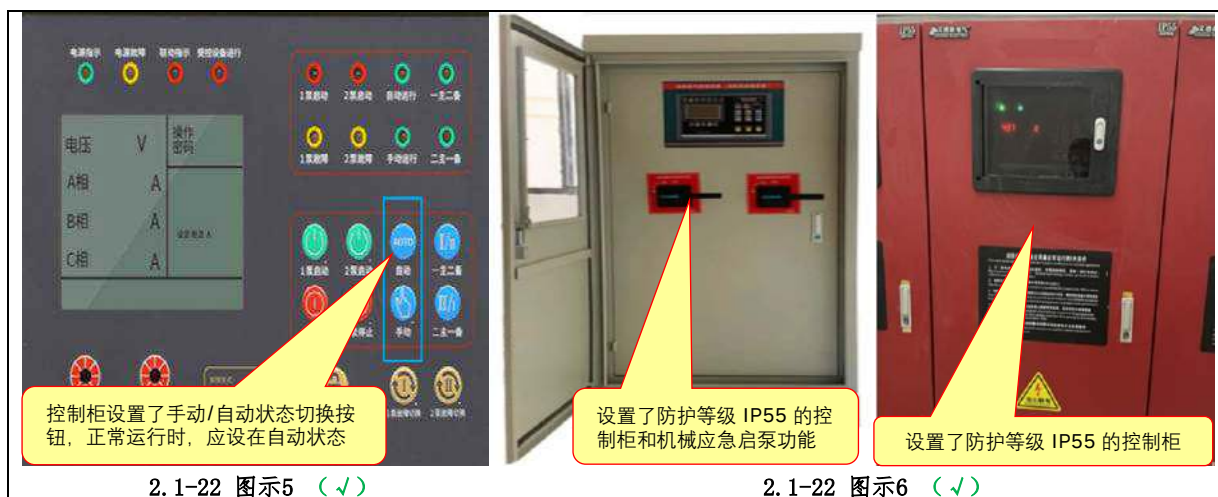
2. 1-22 图示5 (✓)

| 问题 | 专业 |
|---|---|
| <p><b>1. 规范要求</b></p> <p>☆《消防给水及消火栓系统技术规范》(GB 50974-2014)第 11.0.1 条第 1、2 款【图示 5】、第 11.0.7 条第 1 款、第 11.0.9 条【图示 6】、第 11.0.12 条【图示 6】。</p> <p>☆《建筑电气工程施工质量验收规范》(GB 50303-2015)第 5.2.5 条。</p> | |

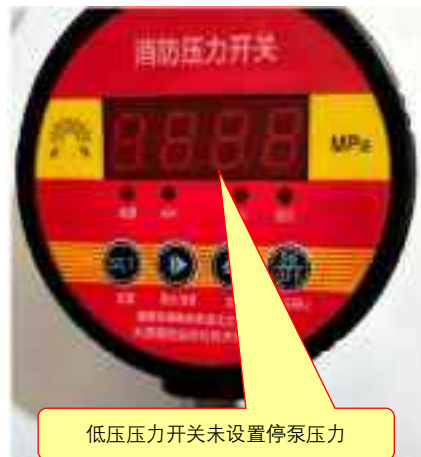
2.1-23 图示2 (✓)

| 问题 | | 专业 |
|---|---|---|
| <p><b>1. 规范要求</b></p> <p>☆ 《消防给水及消火栓系统技术规范》(GB 50974-2014)第 11.0.2 条。【图示 2】</p> | | |

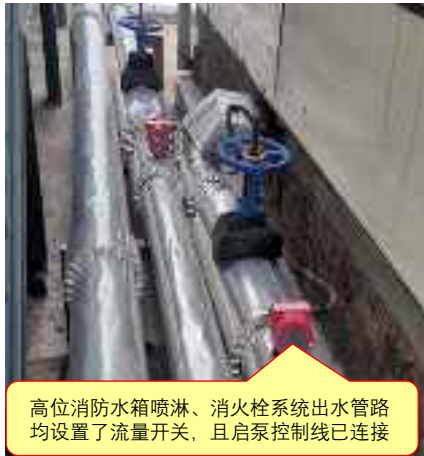
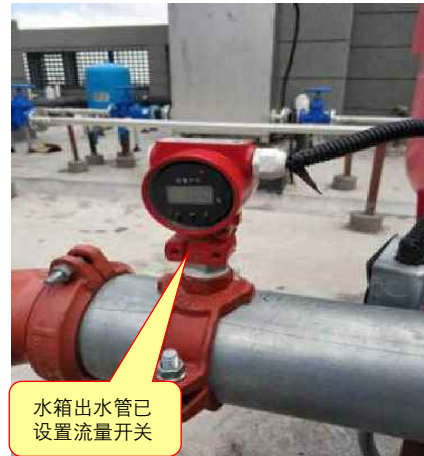
2.1-24 图示3 (✓)

| 问题 | | 专业 |
|---|---|---|
| <p>1. 规范要求</p> <p>☆ 《消防给水及消火栓系统技术规范》(GB 50974-2014)第 11.0.4 条。【图示 3】</p> | | |

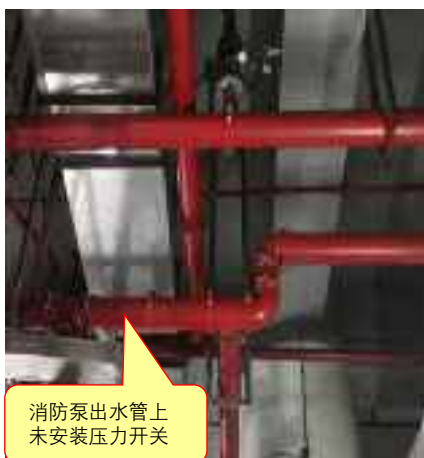
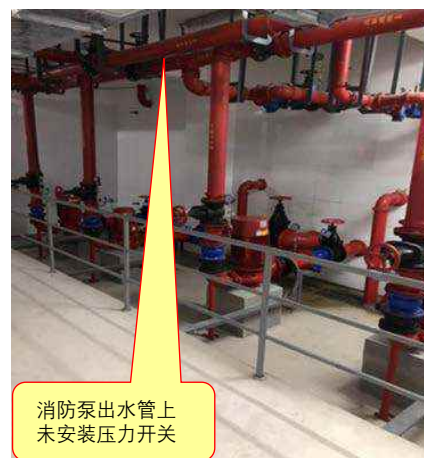
| 问题 | 专业 |
|---|---|
| 2.1-25 图示1 (✗) | |

| 问题 | 专业 |
|---|---|
| <b>1. 问题描述</b> <ol style="list-style-type: none"> <li>1) 消防水泵出水干管未按要求安装低压压力开关，或未将低压压力开关启泵控制线接入消防水泵控制柜二次控制回路，造成消防水泵自动启动功能存在缺陷；【图示1】</li> <li>2) 低压压力开关报警设定值偏高，造成消防主泵频繁启动；</li> <li>3) 低压压力开关报警设定值偏低，导致消防水泵延迟启动，造成消防给水安全隐患。</li> </ol> | |
| <b>2. 原因分析</b> <p>消防水泵出水干管需设置低压压力开关时，由于设计未明确要求或施工单位未按图施工，会导</p> | |

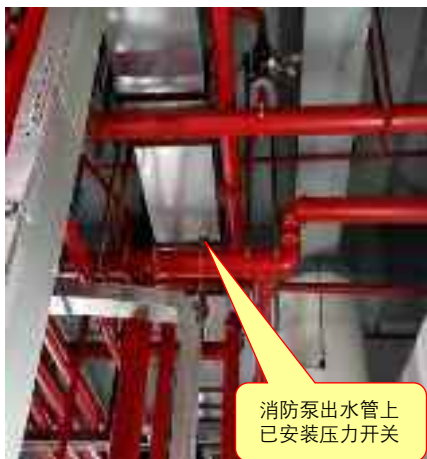
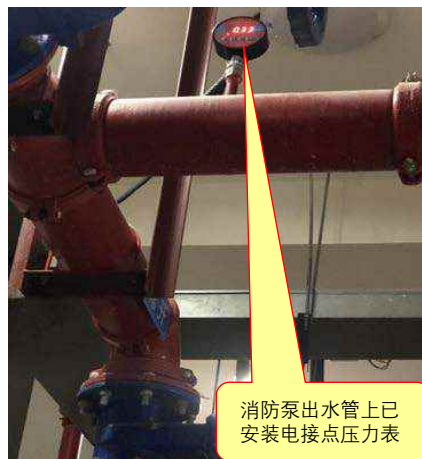
2.1-25 图示2 (✓)

☆《消防给水及消火栓系统技术规范》(GB 50974-2014)第 12.3.2 条第 8 款、第 13.1.11 条第 2 款。【图示 2】【图示 3】

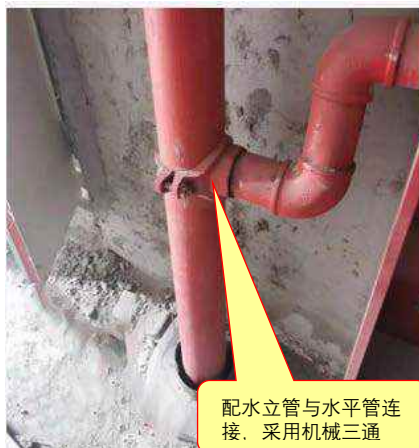
2.1-26 图示 1 (×)

消防给水系统的配水干管与配水管、立管与水平管连接，采用机械三通。【图示 1】

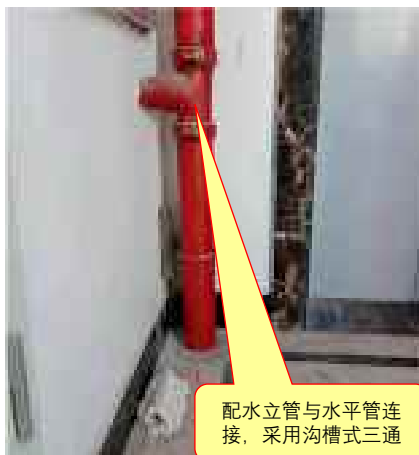
2.1-26 图示 2 (√)

☆ 《消防给水及消火栓系统技术规范》(GB 50974-2014) 第 12.3.12 条第 6 款。【图示 2】

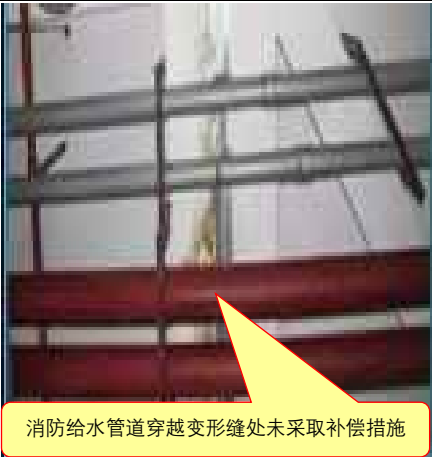
| 2. 1-27 图示 1 (×) | |

| 问题 | | 专业 |
|---|---|---|
| <b>1. 问题描述</b><br>消防给水管道穿越变形缝处未采取补偿措施。【图示 1】 | | |

| <div> <p>消防给水管道穿越变形缝处未采取补偿措施</p> </div> | |
| <p>2. 原因分析</p> <p>施工单位施工人员责任意识不强，后期安装未衔接到位。</p> | |

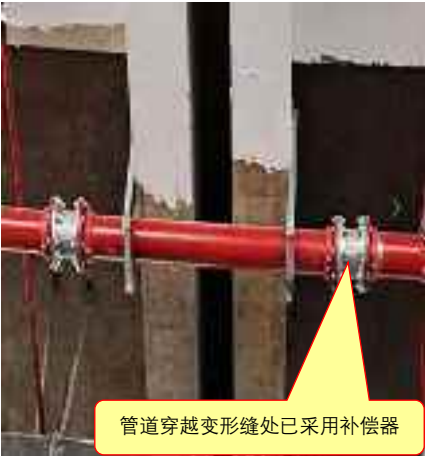
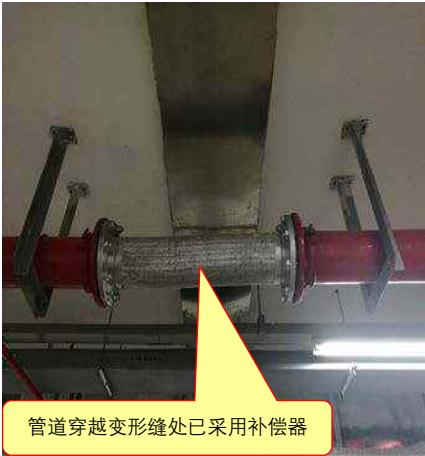
| 2. 1-27 图示 2 (√) | |

| <p>1. 规范要求</p> <p>☆ 《消防给水及消火栓系统技术规范》(GB 50974-2014)第 12.3.19 条第 6 款。【图示 2】</p> | |

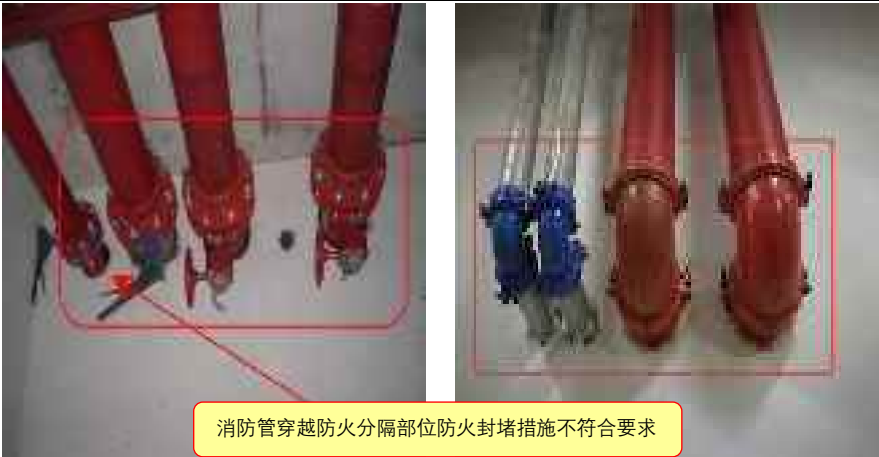
| 消防管穿越防火分隔部位防火封堵措施不到位，火灾时无法阻止烟、火、热的蔓延或窜流。【图示 1】 | | |

| <div><div>消防管穿越防火分隔部位防火封堵措施不符合要求</div></div> <div>2.1-28 图示 1 (×)</div> <div>2. 原因分析<br/>施工人员质量意识不强，穿墙套管与管道之间缝隙未采用阻燃密实材料填实。</div> | | |

| <div>1. 管道穿过墙壁和楼板，应设置金属或塑料套管；</div> <div>2. 安装在楼板内的套管，其顶部应高出装饰地面 20mm；安装在卫生间及厨房内的套管，其顶部应高出装饰地面 50mm，底部应与楼板底面相平；安装在墙壁内的套管其两端与饰面相平；</div> <div>3. 穿过楼板的套管与管道之间缝隙应用阻燃密实材料和防水油膏填实，端面光滑。穿墙套管与管道之间缝隙宜用阻燃密实材料填实，且端面应光滑。管道的接口不得设在套管内；</div> <div>4. 管道确需穿过防火墙时，应采用防火封堵材料将墙与管道之间的空隙紧密填实，穿过防火墙处的管道保温材料，应采用不燃材料；当管道为难燃及可燃材料时，应在防火墙两侧的管道上采取防火措施。</div> | | |

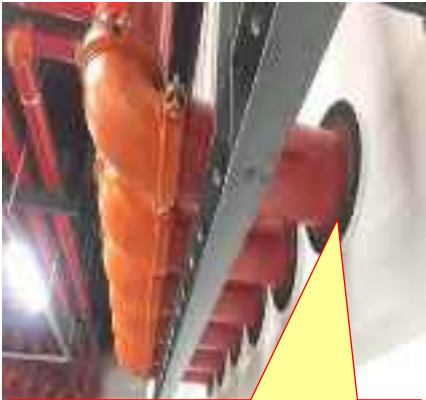
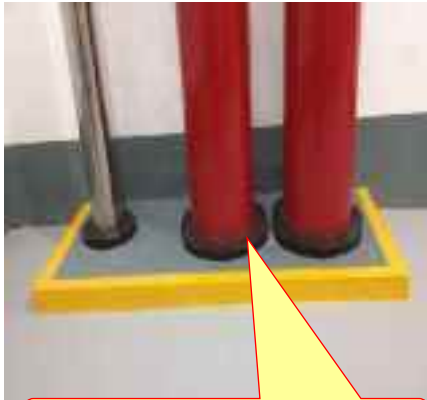
| <div>1. 规范要求<br/>☆《建筑设计防火规范》(GB 50016-2014)第 6.1.6 条。<br/>☆《建筑给水排水及采暖工程施工质量验收规范》(GB 50242-2002)第 3.3.13 条。【图示 2】<br/>【图示 3】</div> <div>2. 正确做法</div> <div><div><div>消防管穿越防火分隔部位防火封堵符合要求</div></div><div><div>消防管穿越楼板防火封堵措施符合要求</div></div></div> <div>2.1-28 图示 2 (✓)                      2.1-28 图示 3 (✓)</div> | | |

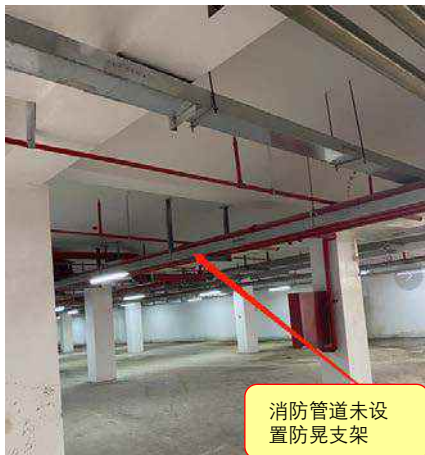
2.1-29 图示 1 (×)

- 1) 消防架空管道仅设置支吊架，未设置防晃支架或固定支架；【图示 1】【图示 2】
- 2) 施工单位用支吊架代替防晃支架；
- 3) 支吊架、防晃支架的安装间距、位置不符合规范要求；
- 4) 室内消防管道管径大于或等于 DN65 的水平管道未设置抗震支架；【图示 2】
- 5) 设置的抗震支架侧向间距及纵向间距不符合规范要求。

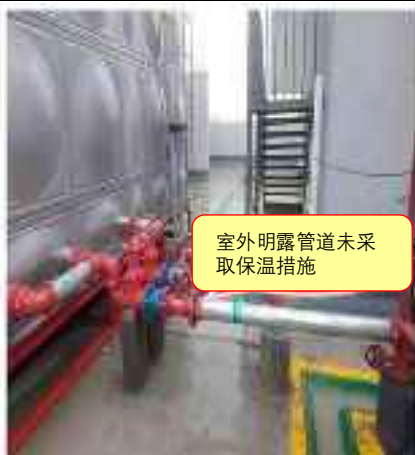
2.1-30 图示1 (×)

| 1. 问题描述<br>室外明露管道未采用保温措施，寒冷天气时容易冻坏。【图示1】 | | |

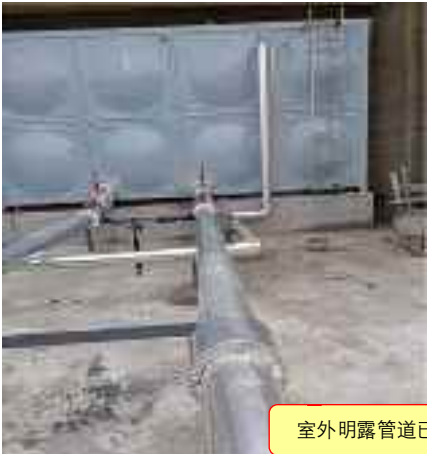
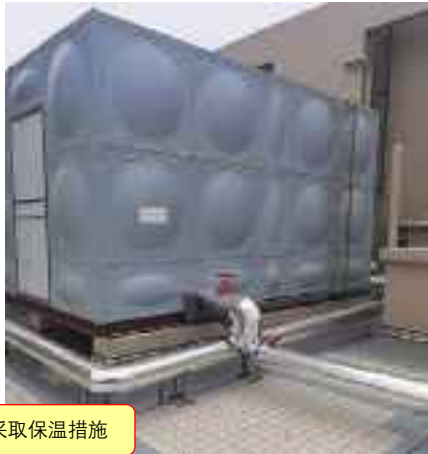
2.1-30 图示2 (✓)

☆《消防给水及消火栓系统技术规范》(GB 50974-2014)第 8.2.10 条。

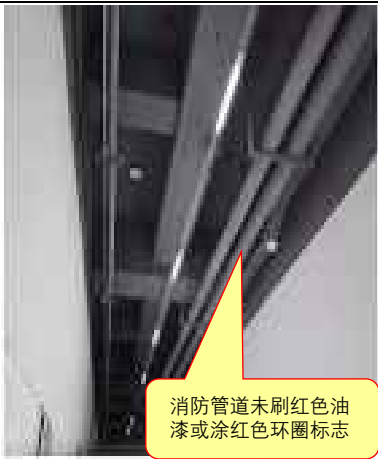
| 问题 | | 专业 |
|---|---|---|
| 1) 架空消防管道未刷红色油漆或未涂红色环圈标志；【图示1】 | | |

| <p>消防管道未刷红色油漆或涂红色环圈标志</p> | <p>消防管道未注明系统名称及水流方向</p> | <p>消防管道未注明系统名称及水流方向</p> |

| <p><b>2. 原因分析</b></p> <p>1) 施工单位为了降低成本, 未按规定要求进行粉刷红色油漆或涂刷红色环圈标志;</p> <p>2) 施工单位对规范要求不清楚, 不知道管道标识的具体做法;</p> <p>3) 施工单位对管道标识重视程度不够; 或建设单位要求施工单位按照其自行规定执行。</p> | | |

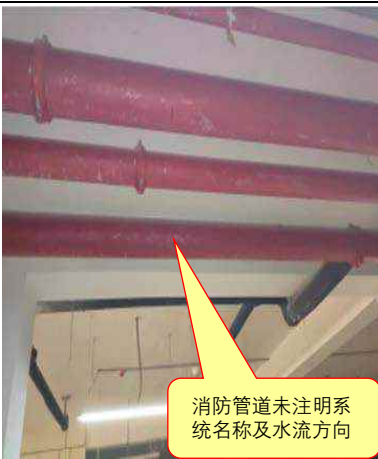
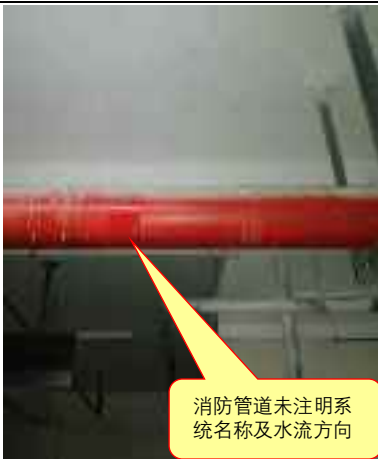
| 问题 | | 专业 |
|---|---|---|
| 2) 架空消防管道未注明系统管道名称及无水流方向标识。【图示2】 | | |

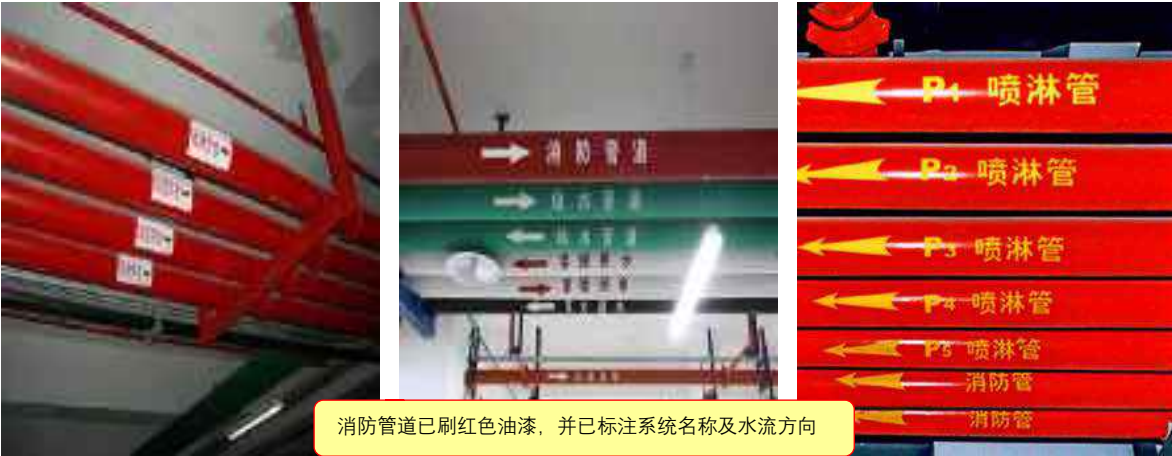
| <p><b>1. 规范要求</b></p> <p>☆ 《消防给水及消火栓系统技术规范》(GB 50974-2014) 第 12.3.24 条。【图示 3】</p> | | |
| <p><b>2. 正确做法</b></p> <div data-bbox="215 1008 1391 1462"> <p>消防管道已刷红色油漆, 并已标注系统名称及水流方向</p> </div> | | |

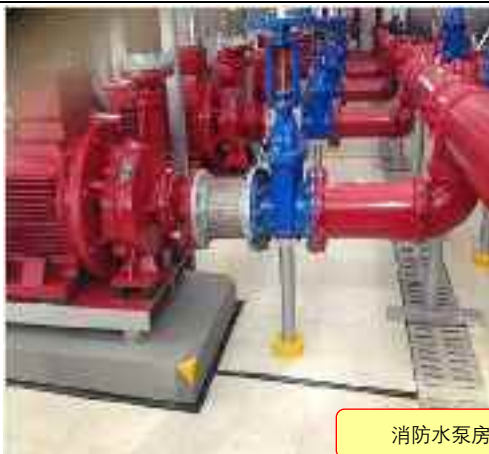
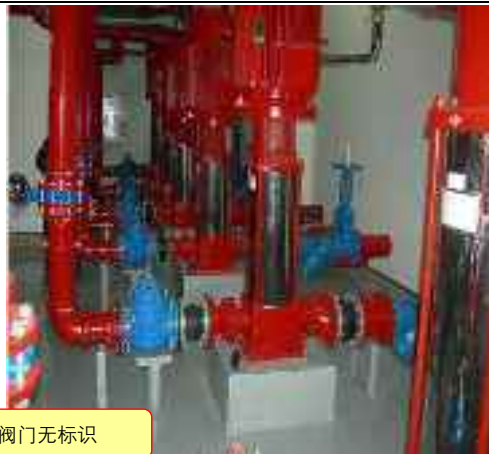
2.1-32 图示1 (×)

| 消防水泵房或报警阀间的阀门无标识或标识不符合要求。【图示1】 【图示2】 | | |

消防水泵房的阀门无标识

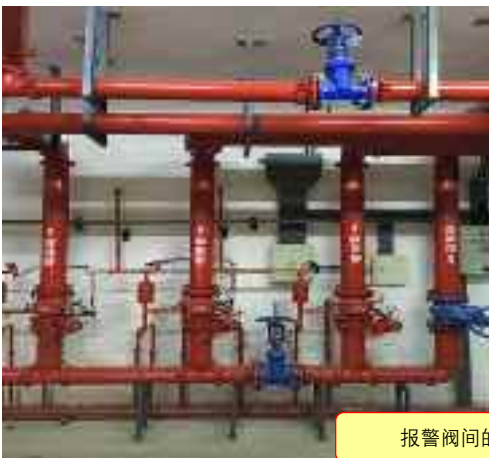
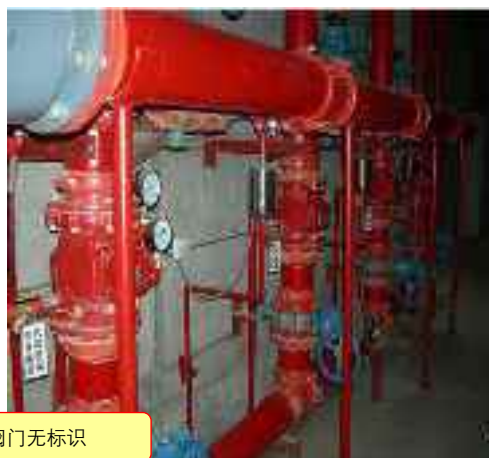
2.1-32 图示2 (×)

报警阀间的阀门无标识

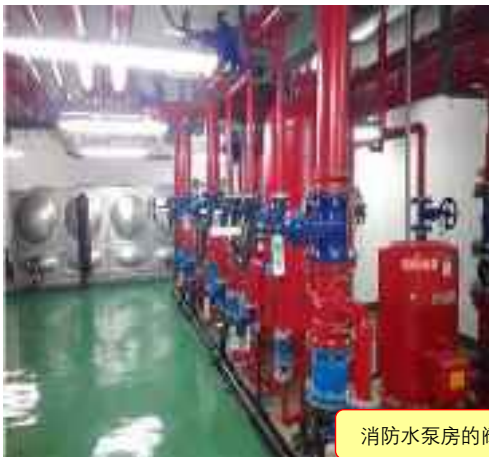
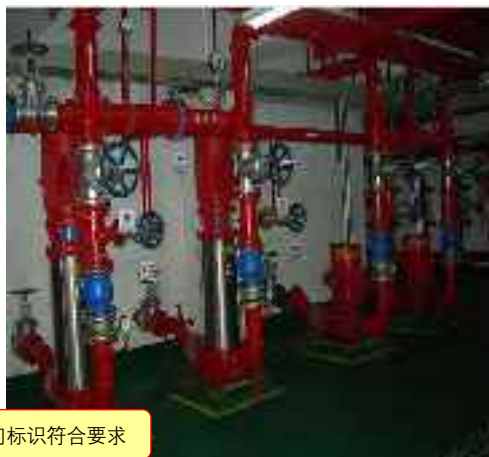
2.1-32 图示3 (✓)

☆ 《消防给水及消火栓系统技术规范》(GB 50974-2014)第 12.3.25 条。【图示 3】【图示 4】

消防水泵房的阀门标识符合要求

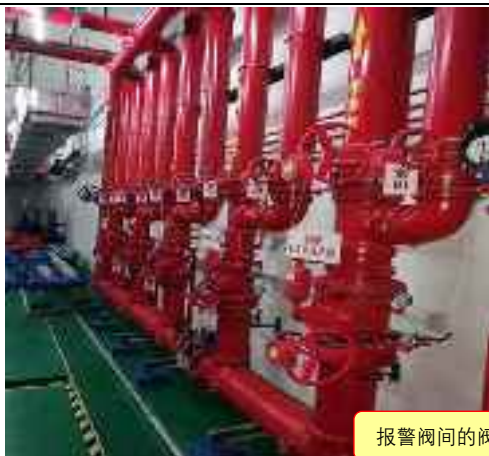
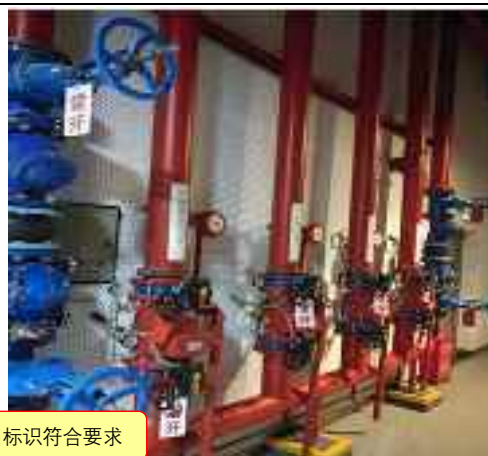
2.1-32 图示4 (✓)

报警阀间的阀门标识符合要求

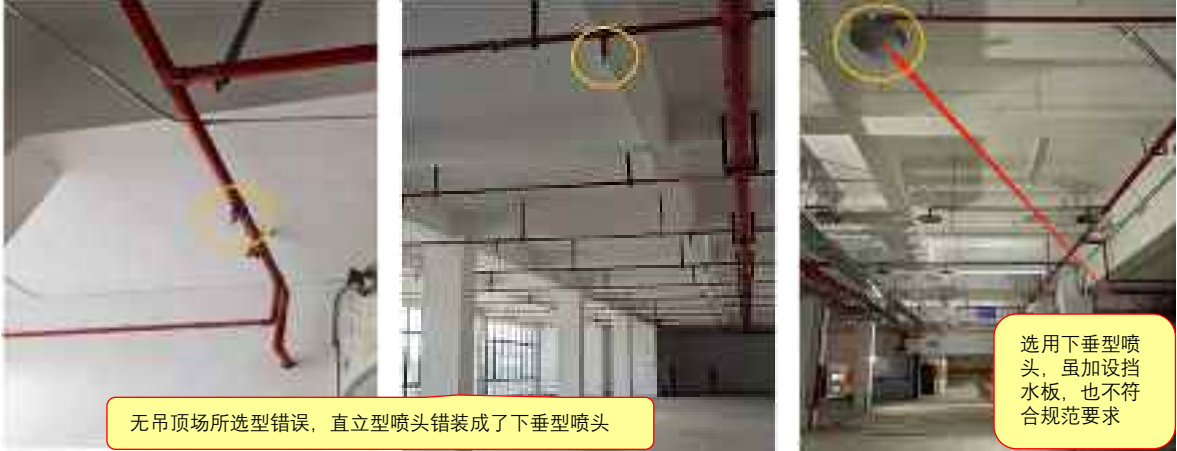
| 问题 | 喷头选型不符合要求。 | 专业 |
|---|---|---|
| 2.2-1 图示1 (×) | | |

| 问题 | 喷头选型不符合要求。 | 专业 |
|---|---|---|
| <p><b>1. 问题描述</b></p> <p>1) 无吊顶的场所,当配水支管布置在梁下时,未采用直立型喷头;【图示1】</p> <p>2) 设计文件要求选用快速响应喷头的部位,施工却安装了特殊响应喷头或标准响应喷头;</p> <p>3) 快速响应喷头和其他热敏性能喷头混装在同一隔间内;</p> <p>4) 商业综合体内超过8m的中庭、步行街等高大空间场所,选用流量系数K=80的闭式喷头进行保护;【图示2】</p> <p>5) 喷头动作温度与保护区域环境温度不匹配,如厨房选用68°C温度等级的喷头。【图示3】</p> | | |
| <div> <p>无吊顶场所选型错误,直立型喷头错装成了下垂型喷头</p> <p>选用下垂型喷头,虽加设挡水板,也不符合规范要求</p> </div> | | |

| 问题 | 喷头选型不符合要求。 | 专业 |
|---|---|---|
| <p><b>2. 原因分析</b></p> <p>1) 施工单位没有充分认识到喷头型号对特定场所喷洒保护的重要性,或是因为特殊喷头价格较高,为了降低成本所致;</p> <p>2) 装饰设计单位对消防规范不太熟悉,单纯追求美观,造成喷头选用错误;</p> <p>3) 施工单位认为工程交付后业主会装修吊顶,结果业主既未吊顶,也未将下垂型洒水喷头改为直立喷头。</p> | | |

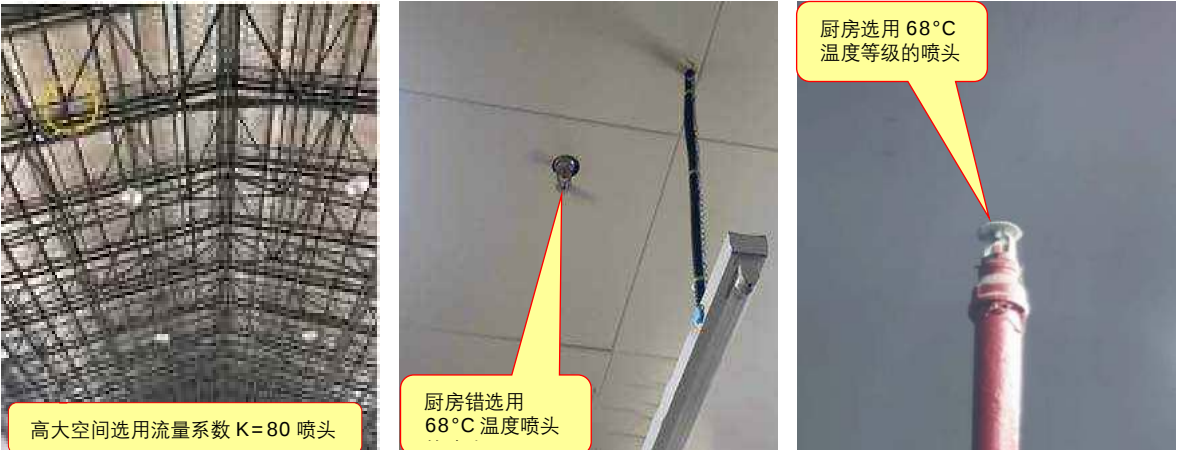
| 问题 | 喷头选型不符合要求。 | 专业 |
|---|---|---|
| 2.2-1 图示2 (×)                      2.2-1 图示3 (×) | | |

| 问题 | 喷头选型不符合要求。 | 专业 |
|---|---|---|
| <div> <p>高大空间选用流量系数 K=80 喷头</p> <p>厨房错选用 68°C 温度喷头</p> <p>厨房选用 68°C 温度等级的喷头</p> </div> | | |

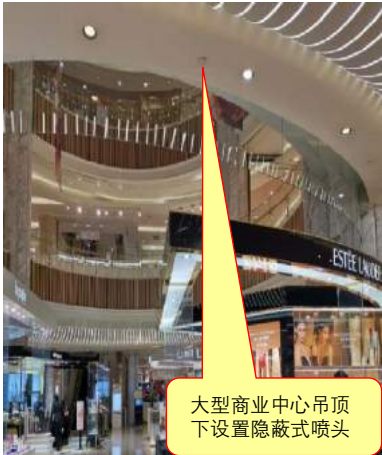
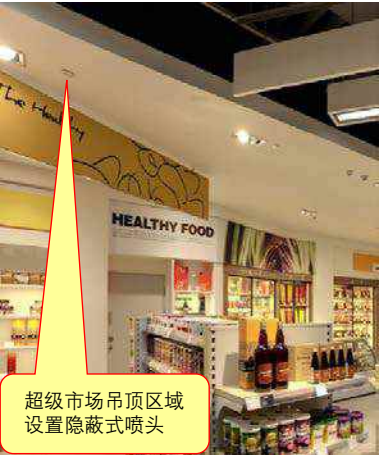
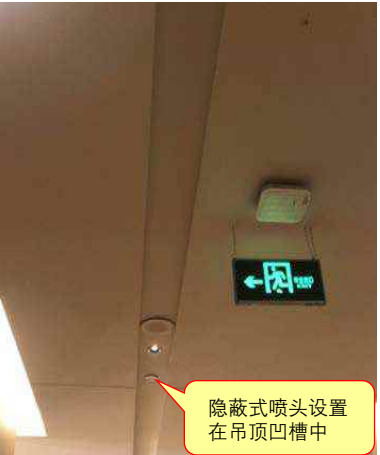
| 问题<br>2.2-2 | 问题描述及原因分析<br>隐蔽式喷头安装不符合要求。 | 专业<br>给排水 |
|---|---|---|
| <p><b>1. 问题描述</b></p> <p>1) 火灾危险等级为中危险级Ⅱ级的商场、超级市场等场所，其吊顶部位安装隐蔽式喷头，不符合规范要求；【图示1】【图示2】</p> <p>2) 隐蔽式喷头设置在吊顶凹槽中，影响喷淋效果。【图示3】</p> <div data-bbox="213 472 595 925"> <p>大型商业中心吊顶下设置隐蔽式喷头</p> </div> <div data-bbox="616 472 997 925"> <p>超级市场吊顶区域设置隐蔽式喷头</p> </div> <div data-bbox="1018 472 1399 925"> <p>隐蔽式喷头设置在吊顶凹槽中</p> </div> <p>2.2-2 图示1 (×)      2.2-2 图示2 (×)      2.2-2 图示3 (×)</p> <p><b>2. 原因分析</b></p> <p>1) 设计人员没有吃透规范要求，在设计图纸上没有表示清楚；</p> <p>2) 施工人员未按设计图纸和规范要求进行施工；</p> <p>3) 责任主体在喷头布置的过程中仅考虑到吊顶的整体感官效果而忽视了喷头的喷水灭火效果，将喷头设置在吊顶凹槽中。</p> | | |

| 问题<br>2.2-2 | 问题描述及原因分析<br>隐蔽式喷头安装不符合要求。 | 专业<br>给排水 |
|---|---|---|
| <p>1. 隐蔽式喷头存在巨大的安全隐患，发生火灾时喷头的装饰盖板不能及时脱落；装饰盖板脱落后滑竿无法下落，导致喷头溅水盘无法滑落到吊顶平面下部，喷头无法形成有效的布水；喷头装饰盖板被油漆、涂料喷涂，影响喷头动作响应时间等。</p> | | |

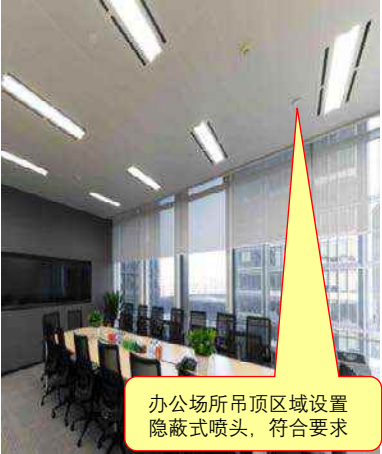
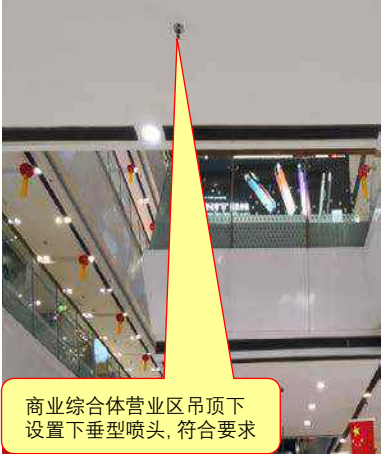
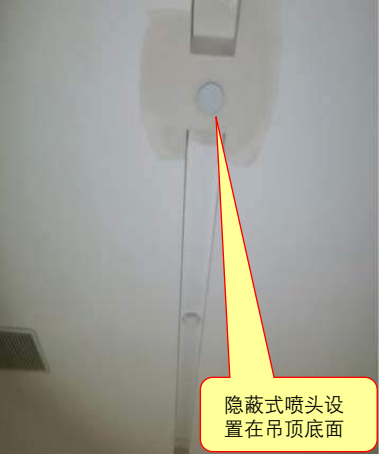
| 问题<br>2.2-2 | 问题描述及原因分析<br>隐蔽式喷头安装不符合要求。 | 专业<br>给排水 |
|---|---|---|
| <p><b>1. 规范要求</b></p> <p>☆ 《自动喷水灭火系统设计规范》(GB 50084-2017)第 6.1.3 条第 7 款。【图示 4】【图示 5】</p> <p>☆ 《自动喷水灭火系统施工及验收规范》(GB 50261-2017)第 5.2.8 条。【图示 6】</p> <p><b>2. 正确做法</b></p> <div data-bbox="213 1391 595 1843"> <p>办公场所吊顶区域设置隐蔽式喷头，符合要求</p> </div> <div data-bbox="616 1391 997 1843"> <p>商业综合体营业区吊顶下设置下垂型喷头，符合要求</p> </div> <div data-bbox="1018 1391 1399 1843"> <p>隐蔽式喷头设置在吊顶底面</p> </div> <p>2.2-2 图示4 (✓)      2.2-2 图示5 (✓)      2.2-2 图示6 (✓)</p> | | |

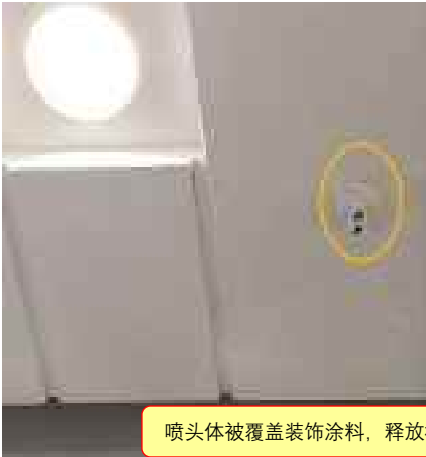
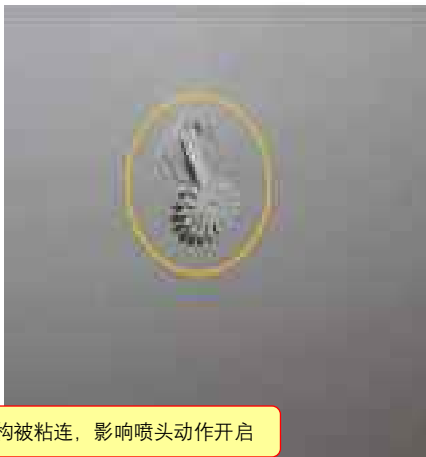
| 问题 | 专业 |
|---|---|
| <p>1. 问题描述</p> <p>喷头本体或感温元件在装修过程中被涂料污损，影响喷头动作性能。【图示1】【图示2】【图示3】</p> | |
| <div style="display: flex; justify-content: space-around; align-items: center;"> </div> <p style="text-align: center;">喷头体被覆盖装饰涂料，释放机构被粘连，影响喷头动作开启</p> | |
| <div style="display: flex; justify-content: space-around; align-items: center;"> </div> <p style="text-align: center;">喷头玻璃球被涂料覆盖，影响喷头动作响应时间</p> | |
| <p>2. 原因分析</p> <ol style="list-style-type: none"> <li>1) 因施工工序不当，即先安装下垂型喷头或隐蔽喷头的装饰盖板，后进行涂料（油漆）粉刷，造成喷头被涂料（油漆）污损；</li> <li>2) 局部装修工程，在吊顶涂料施工前，喷头未采取防护措施。</li> <li>3) 不同工种交叉施工时，成品保护做得不到位，还有对规范理解不够，不清楚喷头污染会引起喷头动作不灵敏，影响喷头的开启。</li> </ol> | |

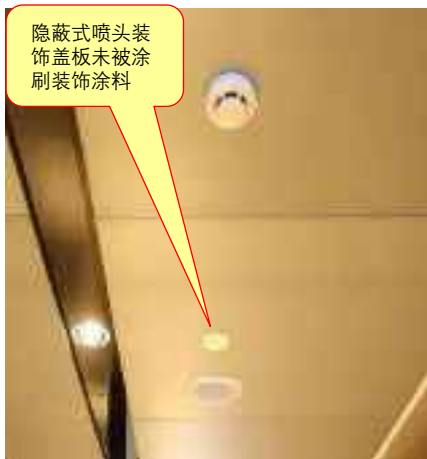
2.2-3 图示3 (✓)

| 问题 | 专业 |
|---|---|
| <p>1. 规范要求</p> <p>☆ 《自动喷水灭火系统施工及验收规范》(GB 50261-2017)第 5.2.2 条。【图示 3】【图示 4】</p> | |

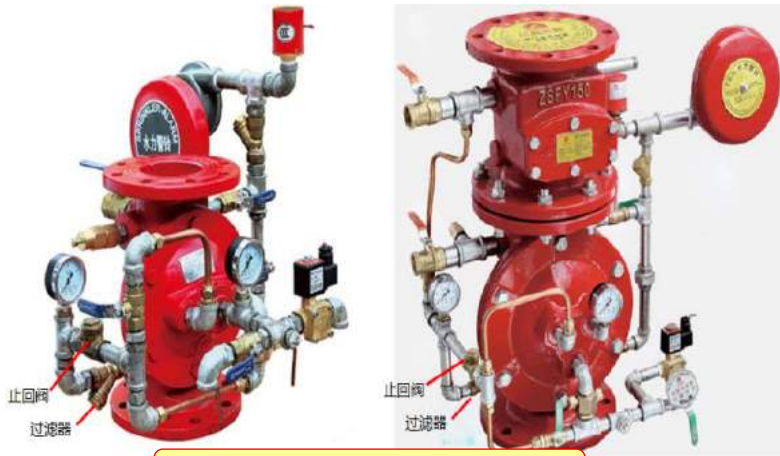
| 1. 规范要求<br>☆《自动喷水灭火系统设计规范》(GB 50084-2017)第 6.2.5 条。【图示 3】 | |
| 2. 正确做法 <div style="text-align: center;"> <p>雨淋阀和预作用阀均设置了过滤器和止回阀</p> <p>2.2-4 图示3 (✓)</p> </div> | |

| 1. 雨淋报警阀组的电磁阀，其入口应设过滤器；<br>2. 并联设置雨淋报警阀组的雨淋系统，其雨淋报警阀控制腔的入口应设止回阀；<br>3. 雨淋报警阀或预作用报警阀组的复位阀，在系统正常运行时应设在常闭状态，确保报警阀在供水灭火后的复位功能；<br>4. 预作用报警阀组应按规范要求设置空气维持装置，以保证预作用系统能够正常运行。 | |

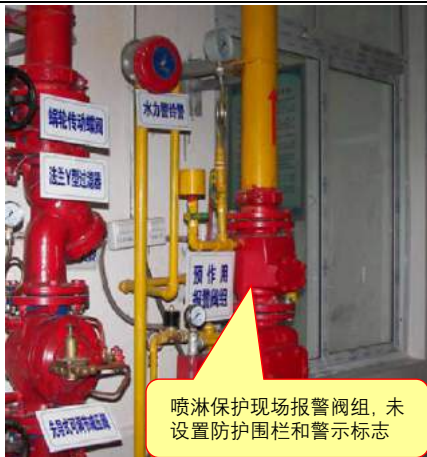
2.2-5 图示1 (X)

| 1) 安装在喷淋保护现场的报警阀组，未设置防护围栏和警示标志，容易被碰撞甚至损坏；【图示1】 | | |

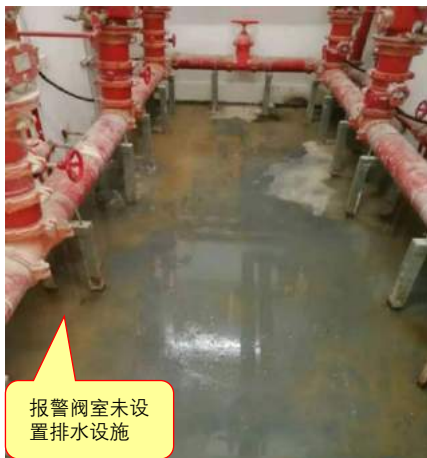
2.2-5 图示3 (X)

| 3) 报警阀安装部位室内地面未设置排水设施；【图示3】 | | |

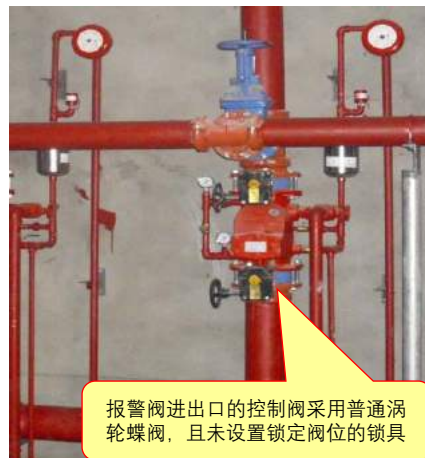
2.2-5 图示4 (X)

| 4) 报警阀进出口的控制阀采用普通涡轮蝶阀，且未设置锁定阀位的锁具。【图示4】 | | |

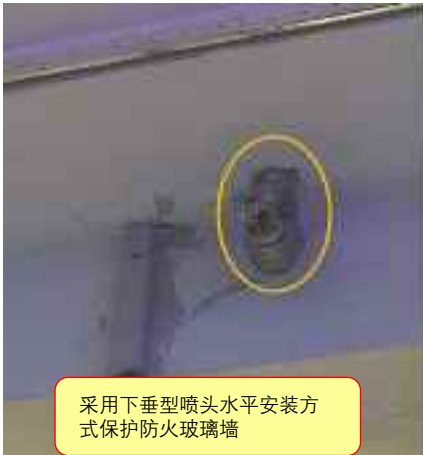
| <div><div><p>采用下垂型喷头水平安装方式保护防火玻璃墙</p><p>2.2-7 图示1 (×)</p></div><div><p>采用水平边墙型喷头下垂安装方式保护防火玻璃墙</p><p>2.2-7 图示2 (×)</p></div></div> | | |

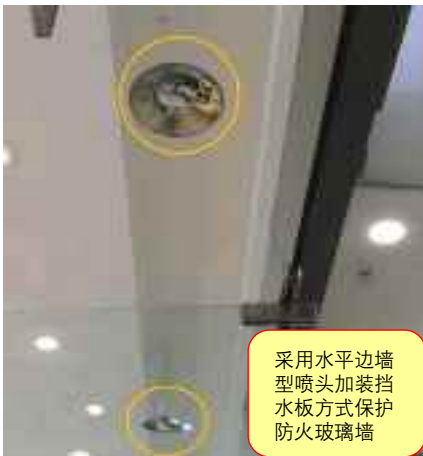
| <div><div><p>采用水平边墙型喷头加装挡水板方式保护防火玻璃墙</p><p>2.2-7 图示3 (×)</p></div><div><p>喷头安装间距、与顶板的距离、与防火分隔设施的水平距离均不符合要求</p><p>2.2-7 图示4 (×)</p></div></div> | | |

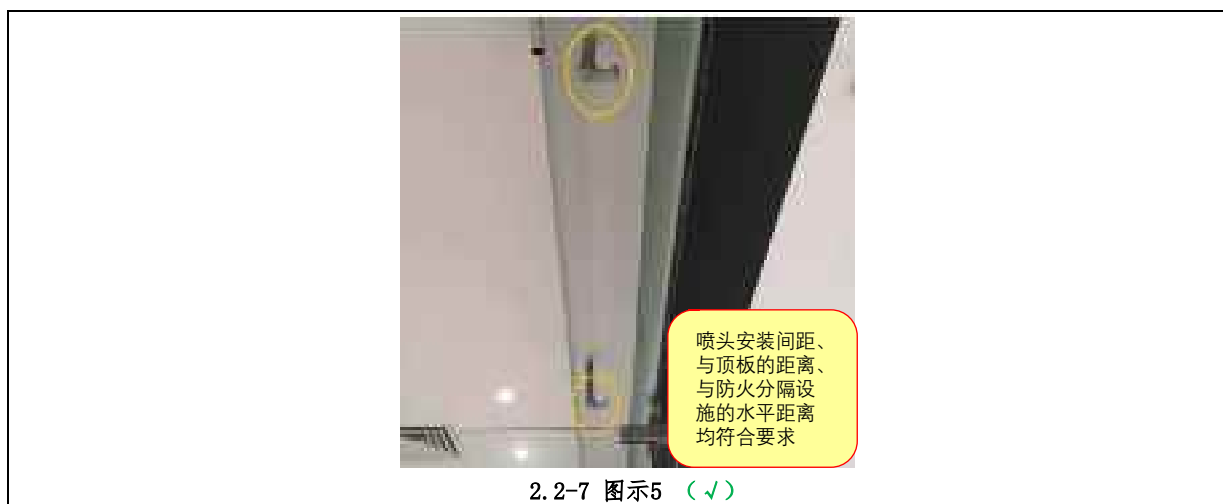
2.2-7 图示5 (✓)

| ☆《自动喷水灭火系统设计规范》(GB 50084-2017)第 5.0.15 条、第 6.1.6 条、第 7.1.15 条。【图示 5】 | | |

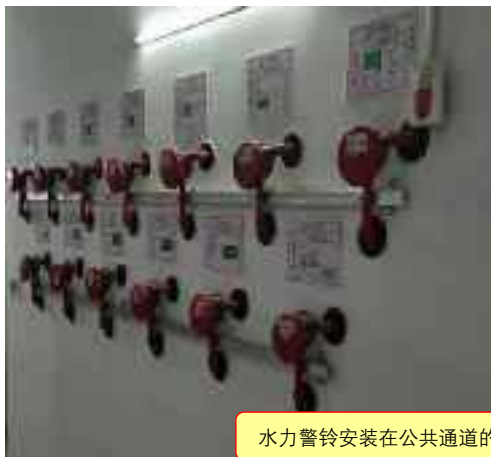
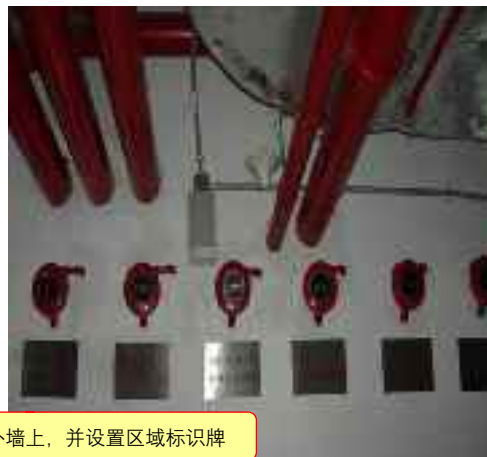
2.2-8 图示3 (✓)

| 问题 | | 专业 |
|---|---|---|
| <b>1. 规范要求</b> <ol style="list-style-type: none"> <li>☆ 《自动喷水灭火系统设计规范》(GB 50084-2017)第 6.2.8 条。【图示 3】</li> <li>☆ 《自动喷水灭火系统施工及验收规范》(GB 50261-2017)第 5.4.4 条。</li> </ol> | | |

水力警铃安装在公共通道的外墙上，并设置区域标识牌

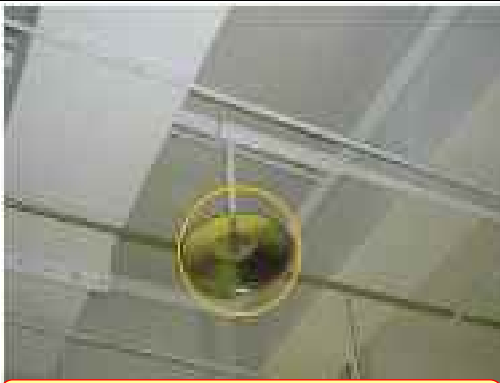
2.2-10 图示1 (×)

| 问题 | | 专业 |
|---|---|---|
| <p>1. 问题描述</p> <p>1) 非特殊场所喷头设置挡水板作为集热罩使用，以掩盖喷头溅水盘与顶板距离过大的安装问题，不符合规范要求；【图示1】【图示2】</p> <p>2) 宽度大于1.2m的障碍物，增设的洒水喷头上方有孔洞、缝隙时，可在洒水喷头的上方设置挡水板，而挡水板的面积小于<math>0.12\text{m}^2</math>，不符合规范要求；【图示3】</p> <p>3) 机械停车位的喷头上方未设置集热板。</p> | | |

无吊顶普通场所选用下垂型喷头，致使喷头溅水盘与顶板之间距离过大，设置挡水板当集热罩使用

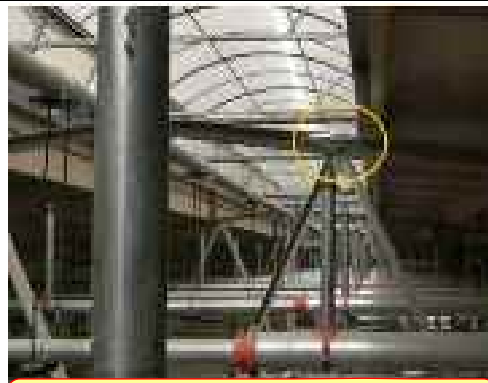
2.2-10 图示2 (×)

顶棚空间较高，直立型喷头溅水盘和顶棚距离过大，安装挡水板当集热罩使用，不符合规范要求

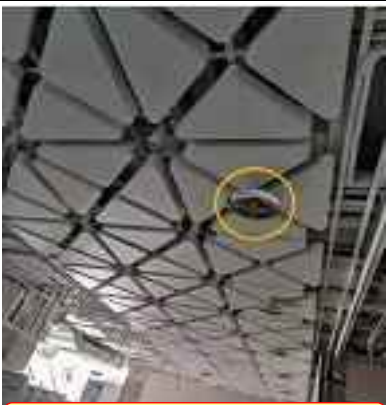
2.2-10 图示7 (✓)

洒水喷头的上方设置挡水板符合要求

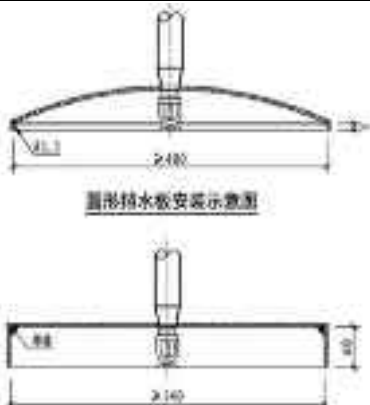
圆形挡水板安装示意图

矩形挡水板安装示意图

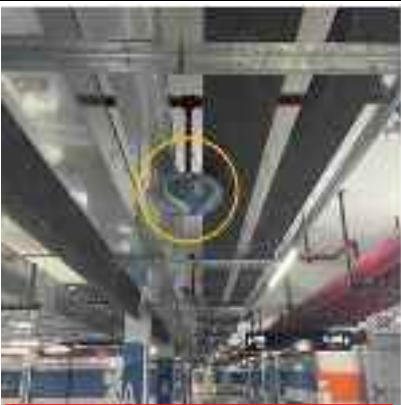
2.2-10 图示9 (✓)

挡水板的面积大于0.12m<sup>2</sup>, 符合规范要求

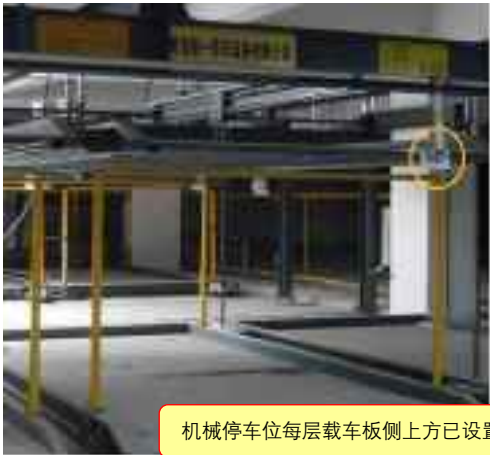
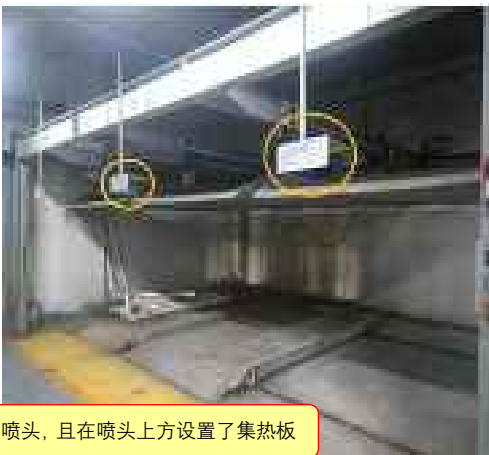
2.2-10 图示10 (✓)

☆《汽车库、修车库、停车场设计防火规范》(GB 50067-2014)第 7.2.6 条第 1 款。【图示 10】

机械停车位每层载车板侧上方已设置喷头, 且在喷头上方设置了集热板

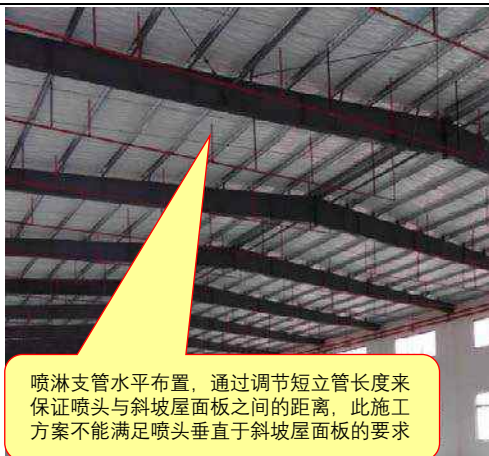
2.2-12 图示1 (×)

| 1) 喷头安装未垂直于斜坡顶棚面；【图示1】 | | |

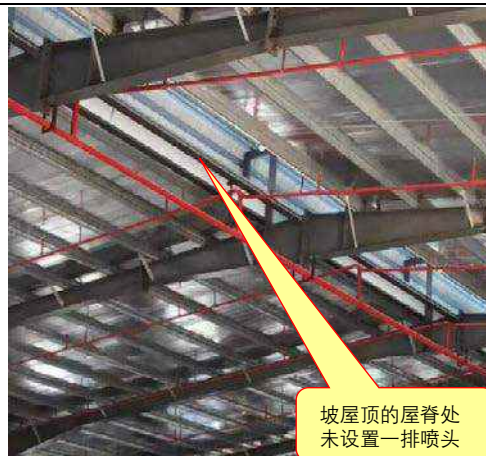
2.2-12 图示2 (×)

| 2) 坡屋顶的屋脊处未设置喷头。【图示2】 | | |

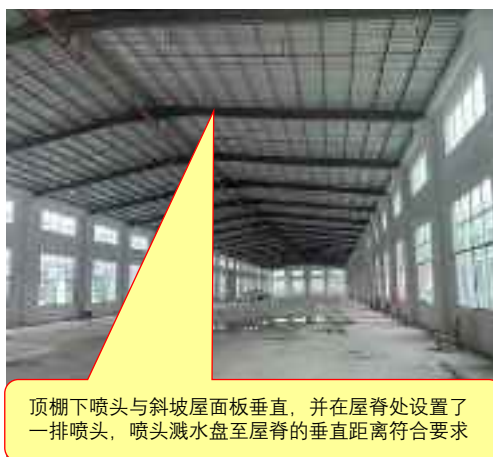
2.2-12 图示3 (✓)

☆ 《自动喷水灭火系统设计规范》(GB 50084-2017)第 7.1.14 条第 1、2 款。【图示 3】

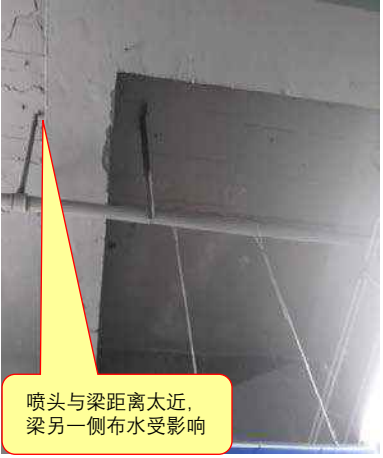
2. 2-13 图示1 (×)

- 1) 喷头布置未考虑梁等障碍物的影响, 导致布水不均匀或存在盲区; 【图示1】
- 2) 喷头溅水盘与梁、顶板的垂直距离不符合要求; 【图示2】
- 3) 喷头与被保护对象的水平距离或喷头溅水盘与保护对象最小垂直距离不符合要求。【图示2】

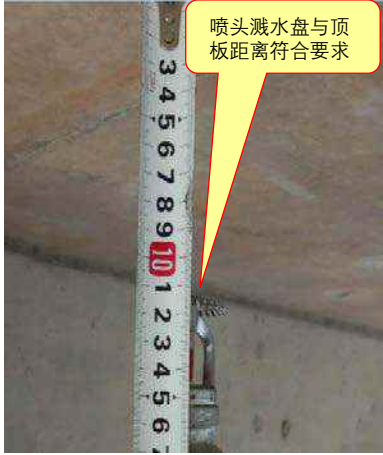
2. 2-13 图示4 (✓)

☆《自动喷水灭火系统设计规范》(GB 50084-2017)第 7.1.6 条、第 7.1.7 条、第 7.1.8 条、第 7.2.1 条。【图示 4】【图示 5】【图示 6】【图示 7】

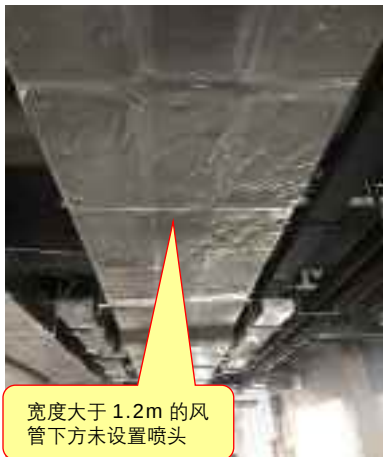
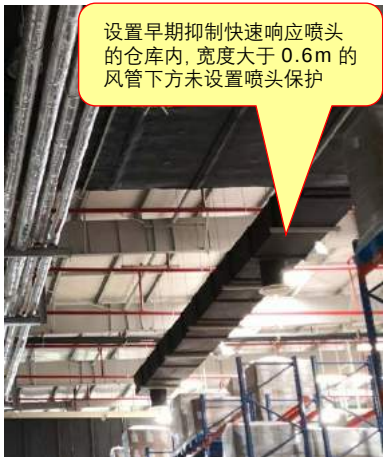
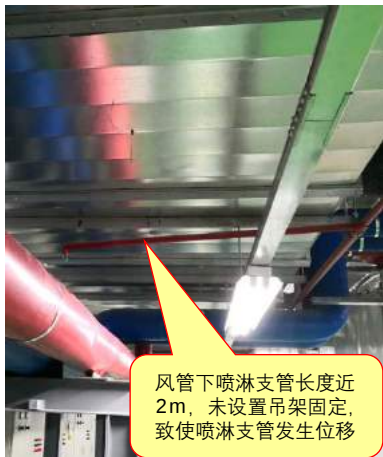
| 问题 | 风管下方喷头及支吊架安装不符合要求。 | | 专业 |
|---|---|--|---|
| 2) 采用早期抑制快速响应喷头和特殊应用喷头的场所，宽度大于0.6m的风管下方未设置喷头保护；【图示2】 | | | |
| 3) 风管下方喷淋支管未设置吊架，导致喷头和支管发生变形和偏移。【图示3】 | | | |
| <div><div><p>宽度大于1.2m的风管下方未设置喷头</p></div><div><p>设置早期抑制快速响应喷头的仓库内，宽度大于0.6m的风管下方未设置喷头保护</p></div><div><p>风管下喷淋支管长度近2m，未设置吊架固定，致使喷淋支管发生位移</p></div></div> | | | |

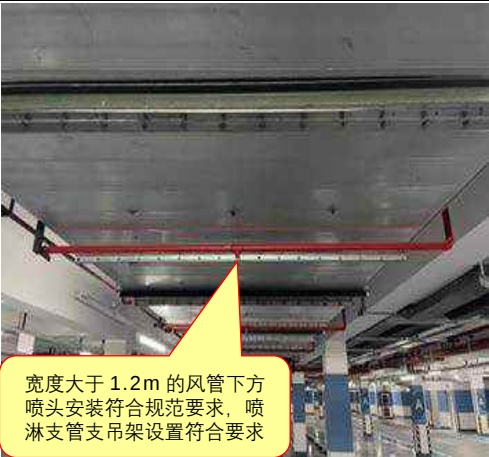
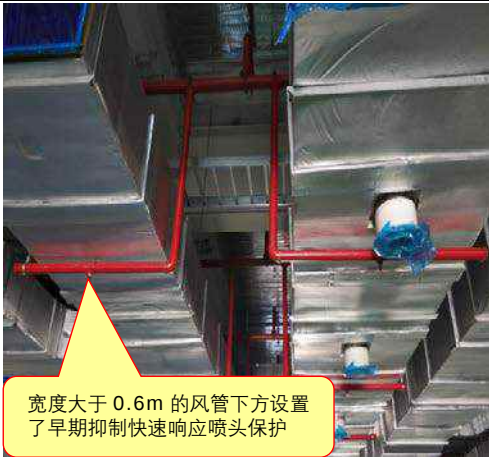
| 2.2-14 图示4 (✓) | 2.2-14 图示5 (✓) |

| 问题 | 风管下方喷头及支吊架安装不符合要求。 | | 专业 |
|---|---|--|---|
| ☆ 《自动喷水灭火系统施工及验收规范》(GB 50261-2017)第5.1.15条第3款。【图示4】 | | | |

| <p>宽度大于 1.2m 的风管下方喷头安装符合规范要求，喷淋支管支吊架设置符合要求</p> | <p>宽度大于 0.6m 的风管下方设置了早期抑制快速响应喷头保护</p> |

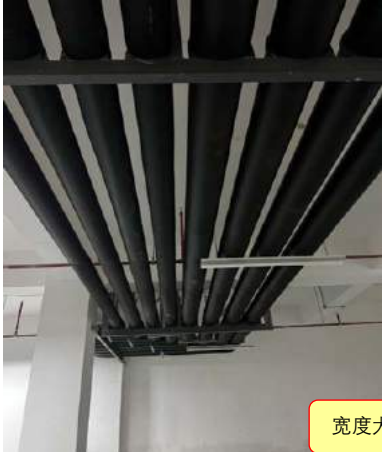
| 2.2-15 图示1 (✗) | | |

| 在设置自动喷淋灭火系统的区域内，部分宽度大于1.2m成排布置的管道等障碍物下方未设置喷头。【图示1】 | | |
| 宽度大于 1.2m 成排布置的管道等障碍物下方未设置喷头 | | |

| <p>1) 由于部分设计文件对于宽度大于1.2米排管的定义比较模糊，导致现场施工人员容易疏漏；</p> <p>2) 施工人员未吃透规范要求，对实体障碍物（如梁等）无争议，对中间镂空的排管是否增设不明了。</p> | | |

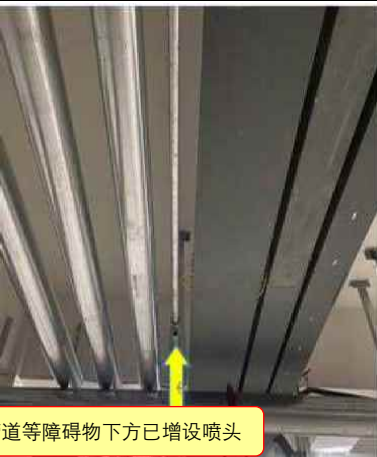
| 2.2-15 图2 (✓) | | 2.2-15 图3 (✓) |

| ☆ 《自动喷水灭火系统设计规范》(GB 50084-2017)第 7.2.3 条。【图示 2】【图示 3】 | | |

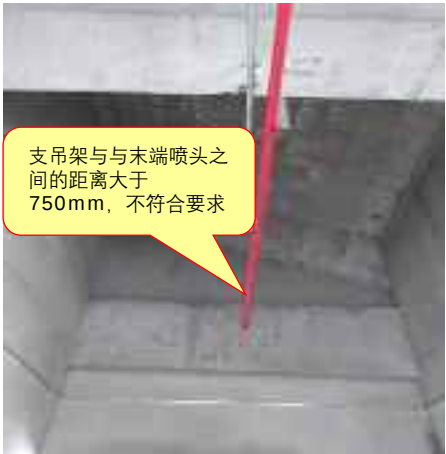
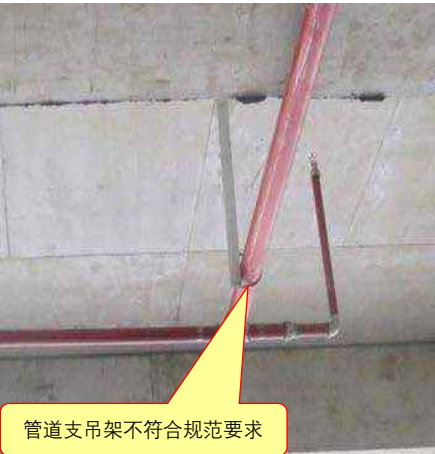
| 问题 | 专业 |
|---|---|
| 1. 问题描述 <ol style="list-style-type: none"> <li>1) 自动喷水灭火系统管道支吊架与末端喷头之间的距离大于 750mm；【图示 1】</li> <li>2) 自动喷水灭火系统管道支吊架的选用不符合规范要求。【图示 2】</li> </ol> <div data-bbox="347 1189 794 1641"> </div> <div data-bbox="826 1189 1262 1641"> </div> <div data-bbox="443 1653 671 1686">2.2-16 图1 (×)</div> <div data-bbox="922 1653 1150 1686">2.2-16 图2 (×)</div> 2. 原因分析 <ol style="list-style-type: none"> <li>1) 施工单位对相关的施工规范不熟悉；</li> <li>2) 施工单位未按图纸和规范要求施工，建设单位和监理单位相关人员履职不到位。</li> </ol> | |

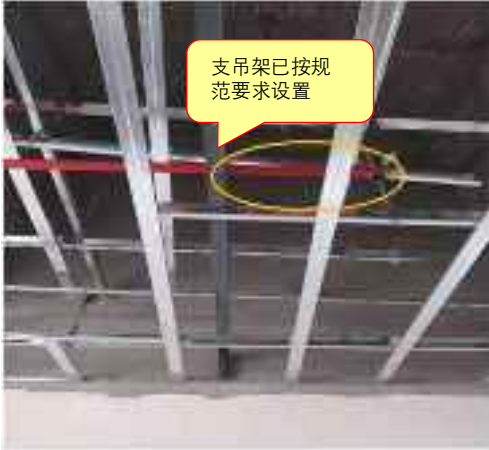
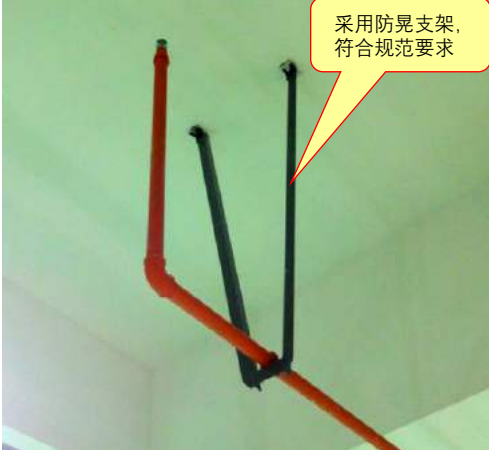
| 问题 | 专业 |
|---|---|
| 1. 规范要求 <p>☆《自动喷水灭火系统施工及验收规范》(GB 50261-2017)第 5.1.15 条第 3、4、5、6 款。【图示 3】【图示 4】【图示 5】【图示 6】【图示 7】</p> 2. 正确做法 | |

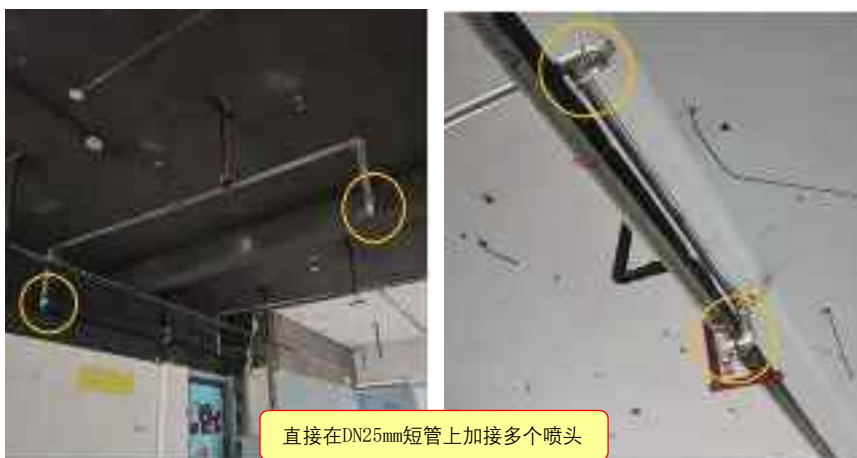
2.2-18 图示 1 (×)

- 1) 补偿喷头处管径设置不符合规范要求；
- 2) 既有建筑改造时，利用吊顶内原喷淋管网安装喷头设施，直接在 DN25mm 短管上加接多个喷头。【图示 1】

- 1) 施工单位为了按实结算，有时会超出规范要求配置喷头。而控制配水支管的长度及喷头数量，可以保证系统的可靠性和尽量均衡系统管道的水力性能，避免水头损失过大；
- 2) 施工单位认为只要喷头安装在喷淋管网上即可，因此，在配水管上安装喷头数量超过规范要求，工程吊顶后则很难发现问题。

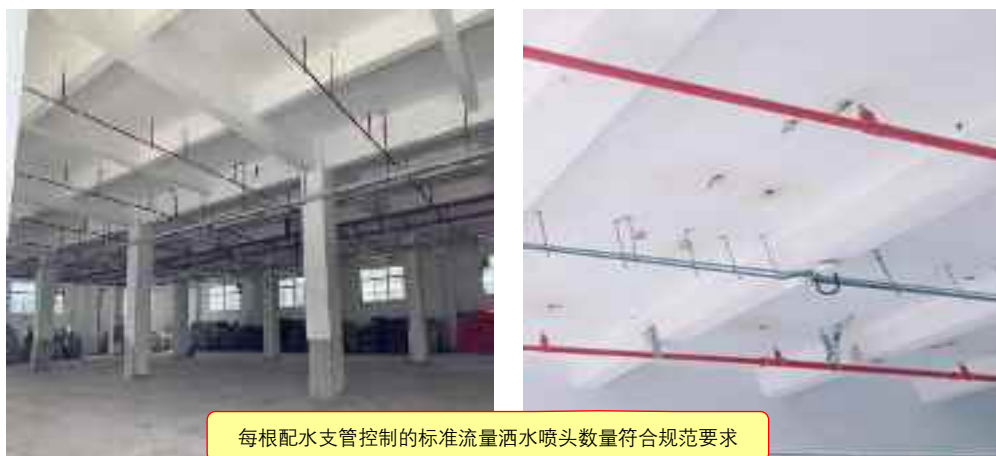
2.2-18 图示 2 (✓)

☆《自动喷水灭火系统设计规范》(GB 50084-2017)第 8.0.8 条、第 8.0.9 条。【图示 2】

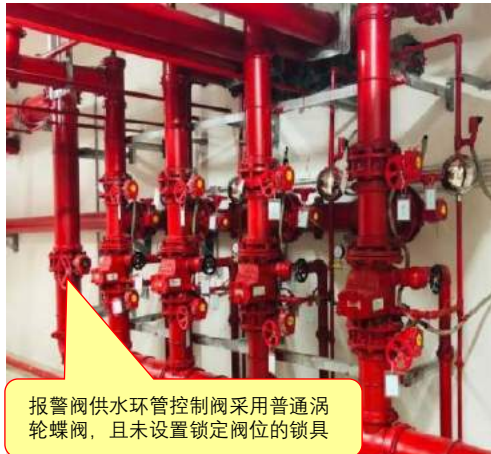
| 2.2-19 图示2 (×) | | |

| 2) 环状供水管道上设置的控制阀采用普通涡轮蝶阀，且未设置锁定阀位的锁具。【图示2】 | | |
| <div><div>2个报警阀组，仅设一路供水管道</div></div> <div><div>报警阀供水环管控制阀采用普通涡轮蝶阀，且未设置锁定阀位的锁具</div></div> | | |

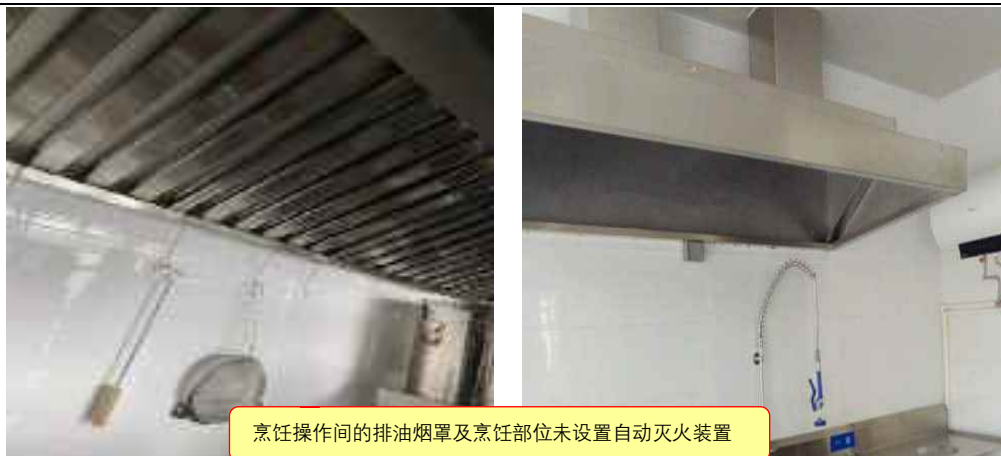
2.2-21 图示1 (×)

| 问题 | 大型餐饮场所烹饪操作间未设置自动灭火装置或设置不符合要求。 | 专业 |
|---|---|---|
| <div>1. 问题描述</div> <div>1) 餐厅建筑面积大于1000m<sup>2</sup>的餐饮场所，其烹饪操作间的排油烟罩及烹饪部位未设置自动灭火装置；【图示1】</div> <div>2) 烹饪操作间的排油烟罩及烹饪部位自动灭火装置，未设置燃气或燃油管道紧急切断阀联动控制功能。</div> | | |

厨房自动灭火装置一般在一次设计图纸中仅文字注明该灭火装置为专业公司二次设计或实施，因此，建设单位或施工单位在建设过程中容易疏忽核查，导致漏项。

1. 餐厅建筑面积大于1000m<sup>2</sup>的餐馆或食堂，其烹饪操作间的排油烟罩及烹饪部位应设置自动灭火装置，并应在燃气或燃油管道上设置与自动灭火装置联动的自动切断装置；
2. 建设单位或施工单位在建设过程中积极与设计单位和厨房自动灭火装置厂家进行沟通，确定各自责任范围，确保厨房自动灭火装置不漏项，且产品质量和安装质量完好。
