# 江苏省民用建筑工程消防验收 常见问题解析及防治指南

江苏省住房和城乡建设厅

二〇二三年一月

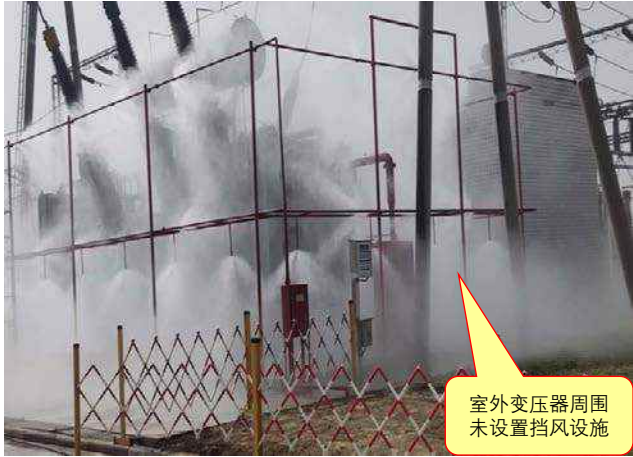
| 问题 | 专业 |
|---|---|
| 2.3-1 图示1 (×) | |

| 问题 | 专业 |
|---|---|
| <p><b>1. 问题描述</b></p> <p>室外变压器采用开式局部应用细水雾灭火系统保护，没有设置挡风设施，在室外风速超过3m/s时，细水雾随风飘散，影响灭火效果。【图示1】</p> | |

| 问题 | 专业 |
|---|---|
| <p><b>2. 原因分析</b></p> <p>设计单位在施工图设计时，未采取挡风措施，忽视了室外环境风速对细水雾灭火的影响。</p> | |

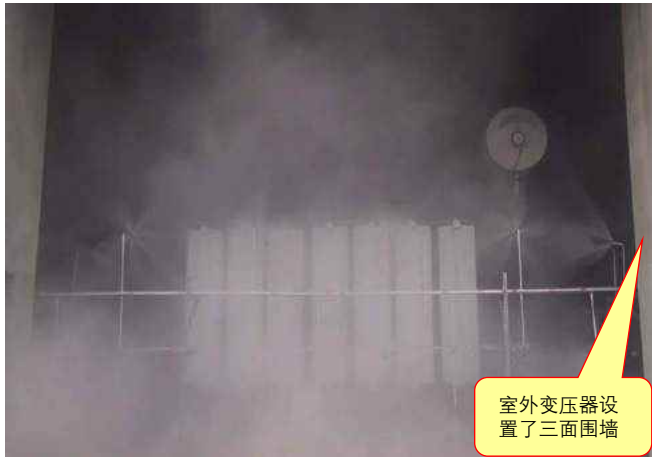
| 问题 | 专业 |
|---|---|
| 2.3-1 图示2 (✓) | |

| 问题 | 专业 |
|---|---|
| <p><b>1. 规范要求</b></p> <p>☆《细水雾灭火系统技术规范》(GB 50898-2013)第3.1.6条。【图示2】</p> | |

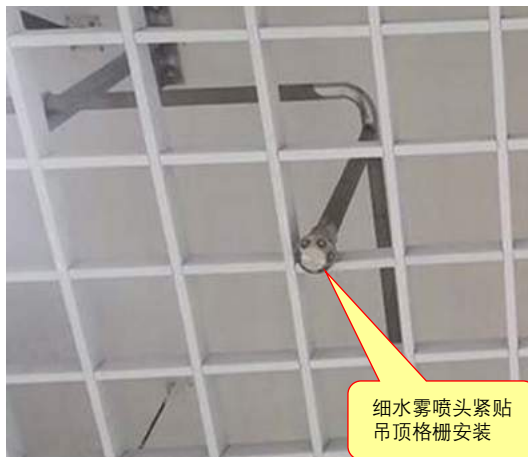
2.3-3 图示1 (×)

细水雾喷头安装在吊顶格栅边缘，喷雾被遮挡。【图示1】

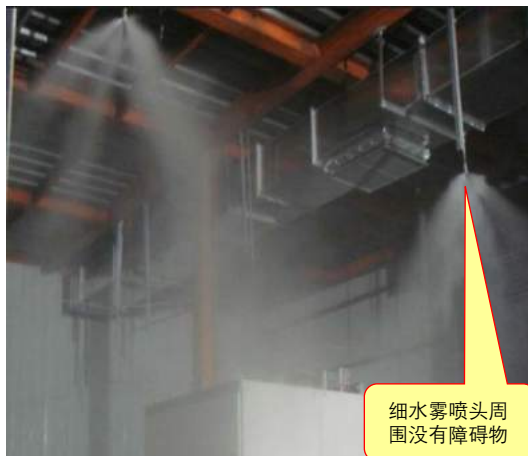
2.3-3 图示2 (✓)

☆《细水雾灭火系统技术规范》(GB 50898-2013)第3.2.3条第2款。【图示2】

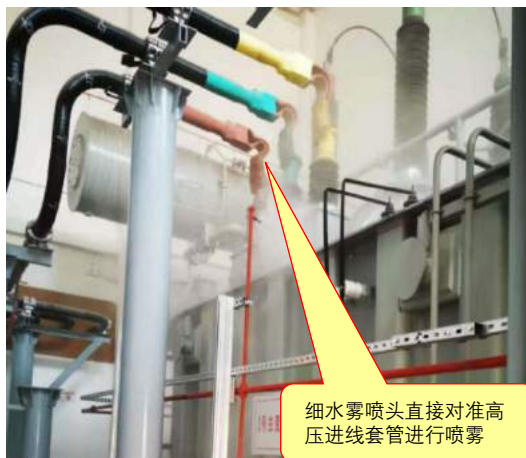
2.3-4 图示1 (×)

细水雾喷头直接对准高压进线套管进行喷雾，水雾存在被高压击穿导电的安全风险。【图示1】

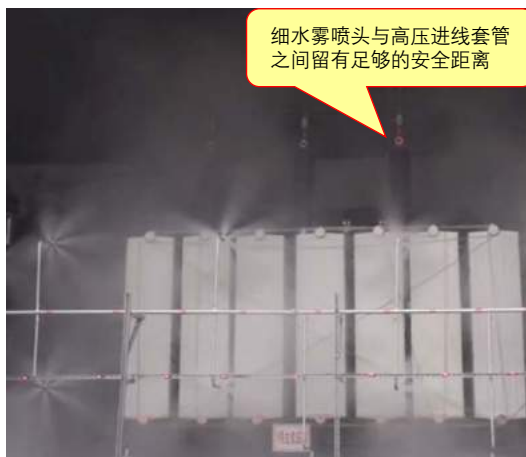
2.3-4 图示2 (√)

☆《细水雾灭火系统技术规范》(GB 50898-2013)第3.2.4条第3款。【图示2】

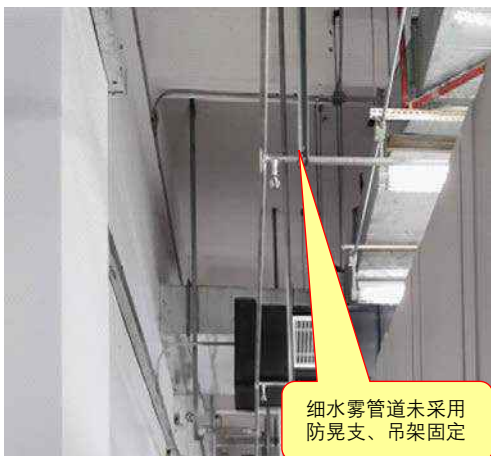
2.3-5 图示1 (×)

细水雾管道支、吊架安装形式不符合规范要求，或支、吊架设置数量不够。【图示1】【图示2】

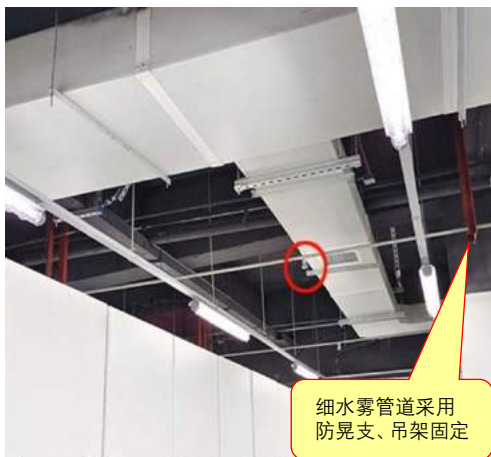
2.3-5 图示3 (✓)

☆《细水雾灭火系统技术规范》(GB 50898-2013)第3.3.9条。【图示3】【图示4】

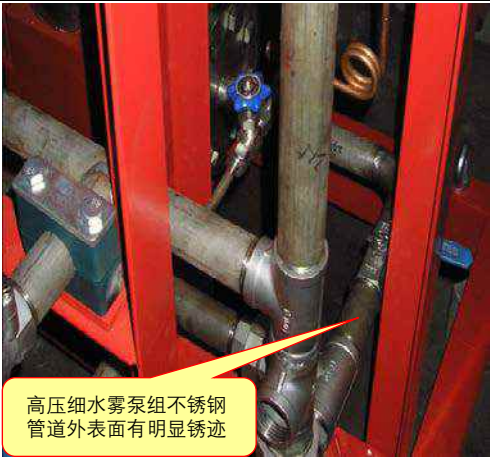
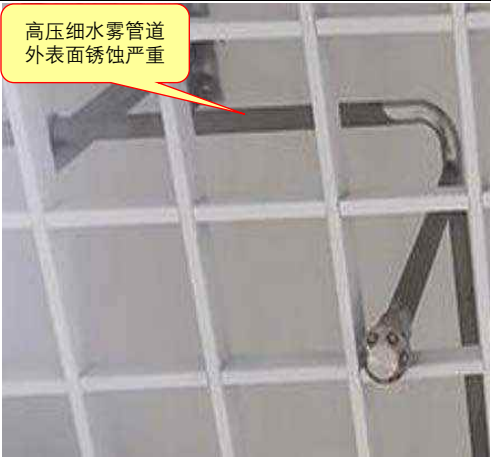
| 问题 | 专业 |
|---|---|
| <h2>1. 问题描述</h2> <p>最大工作压力不小于3.5MPa的高压细水雾灭火系统，工程中选用201或304等材质的不锈钢管道和管件，其耐腐蚀性能不符合要求。【图示1】【图示2】</p> | |

| <p>高压细水雾泵组不锈钢管道外表面有明显锈迹</p> | <p>高压细水雾管道外表面锈蚀严重</p> |
| <p><b>2. 原因分析</b></p> <p>1) 设计图纸未明确高压细水雾不锈钢管材的牌号要求, 造成施工单位选材不当;</p> <p>2) 施工单位为了控制成本, 选用耐腐蚀性能较低的不锈钢无缝钢管。</p> | |

| <p>1. 设计图纸应明确高压细水雾系统选用316L牌号的不锈钢管道和管件;</p> <p>2. 施工单位应严格按照规范和施工图要求, 正确选用不锈钢管材;</p> <p>3. 材料进场时, 监理单位应严格检查, 对管道及管件的材质、规格、型号、质量等进行检验, 确保其符合消防规范和设计图纸的要求。</p> | |

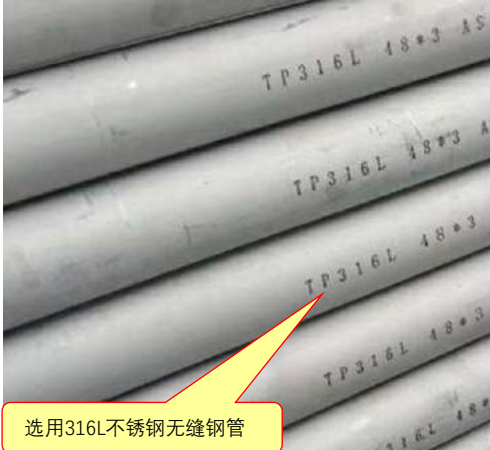
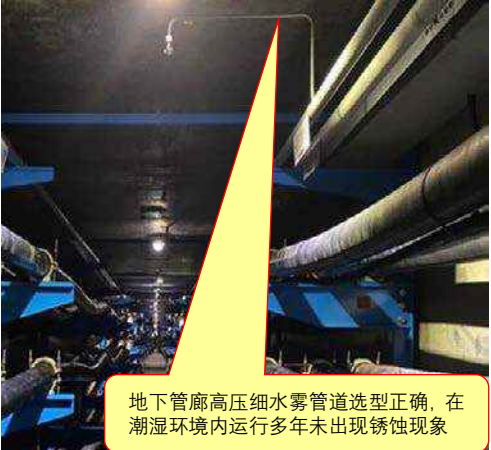
| <p><b>1. 规范要求</b></p> <p>☆《细水雾灭火系统技术规范》(GB 50898-2013)第3.3.10条、第3.3.11条。【图示3】【图示4】</p> | |
| <p><b>2. 正确做法</b></p> <div style="display: flex; justify-content: space-around;"> <div data-bbox="300 1010 791 1458"> <p>选用316L不锈钢无缝钢管</p> </div> <div data-bbox="818 1010 1310 1458"> <p>地下管廊高压细水雾管道选型正确, 在潮湿环境内运行多年未出现锈蚀现象</p> </div> </div> | |

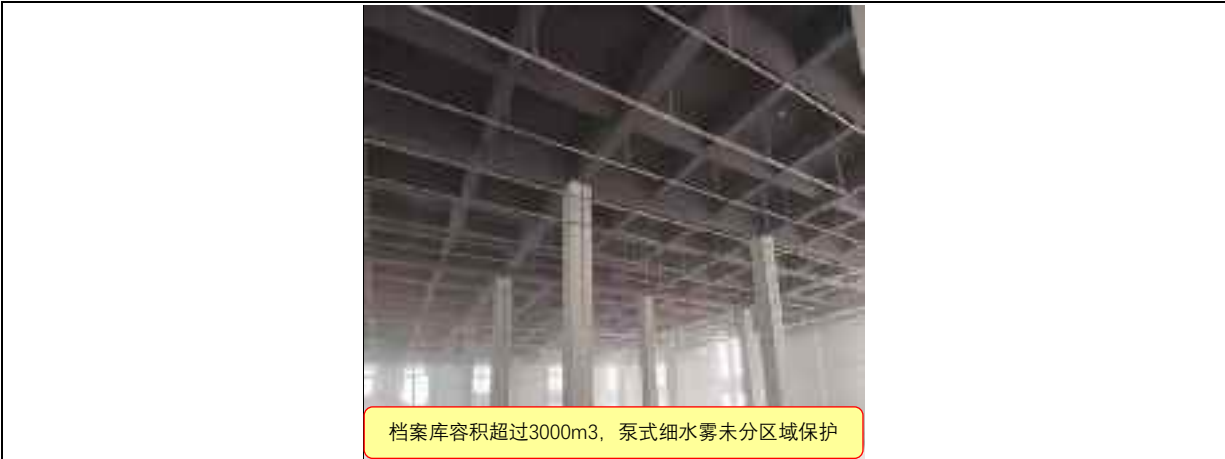
2.3-7 图示1 (×)

| 泵组式全淹没开式系统单个防护区容积超过3000m³时，未将该防护区分成多个分区进行保护。 | | |

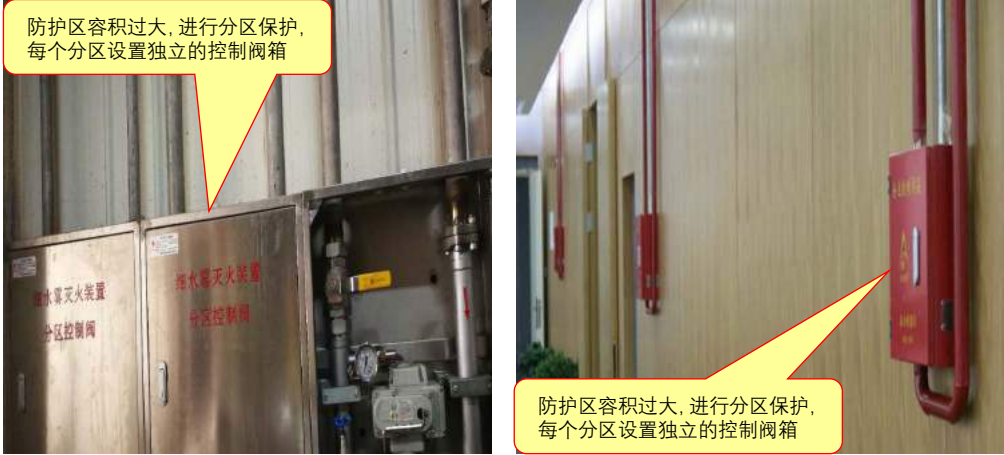
2.3-7 图示2 (√)

☆《细水雾灭火系统技术规范》(GB 50898-2013)第3.4.5条。【图示2】

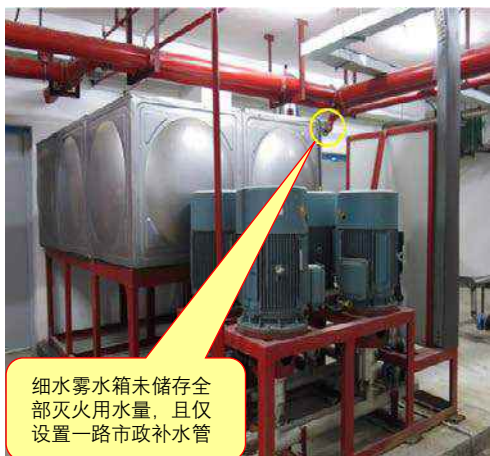
2.3-9 图示1 (×)

细水雾储水箱有效容积不满足储存全部灭火用水量的要求，且补水措施可靠性不高，给消防灭火留下了巨大的安全隐患。【图示1】【图示2】

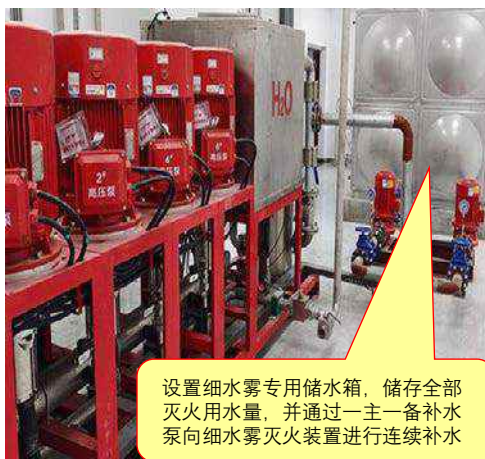
2.3-9 图示3 (✓)

☆ 《细水雾灭火系统技术规范》(GB 50898-2013)第3.4.20条、第3.4.21条、第3.5.8条。【图示3】

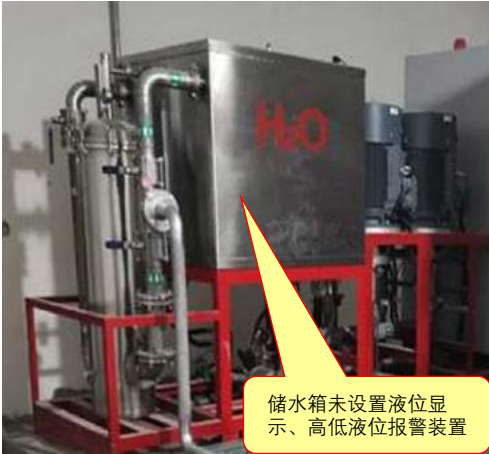
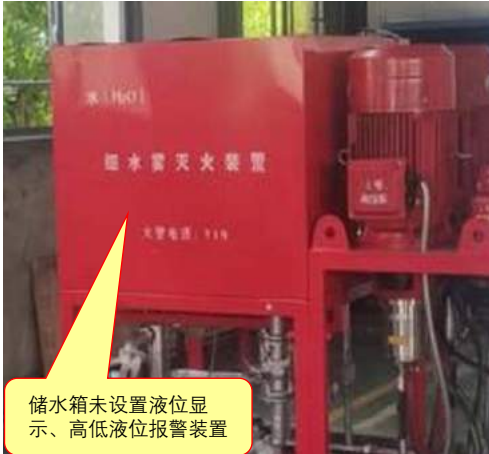
| 2.3-9 图示1 (×) | | |

| 泵式细水雾储水箱未设置就地液位显示和消防控制室远程液位显示装置，也未设置高液位、低液位报警装置，无法监视储水箱的水位状况。【图示1】 | | |

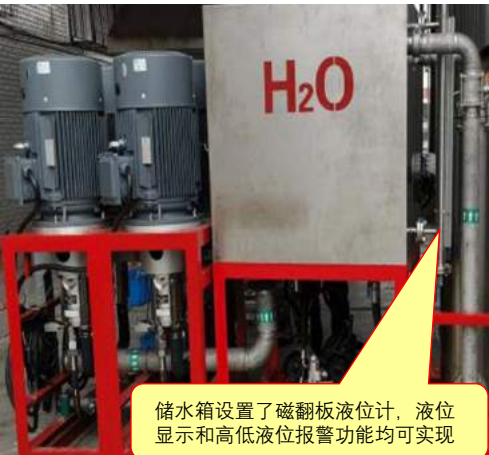
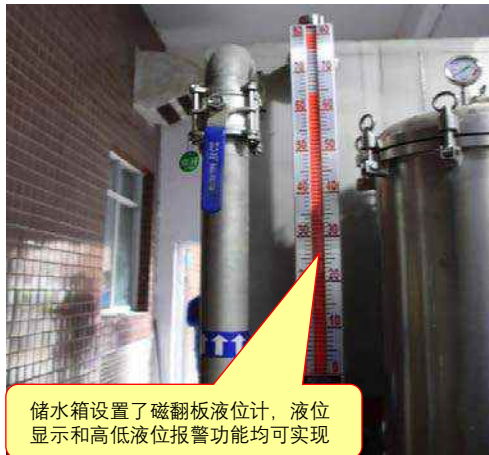
| 2.3-10 图示2 (✓) | | |

| ☆《细水雾灭火系统技术规范》(GB 50898-2013)第3.5.4条第3款。【图示2】 | | |

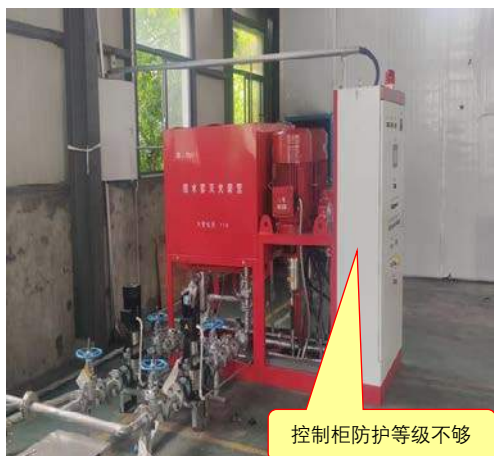
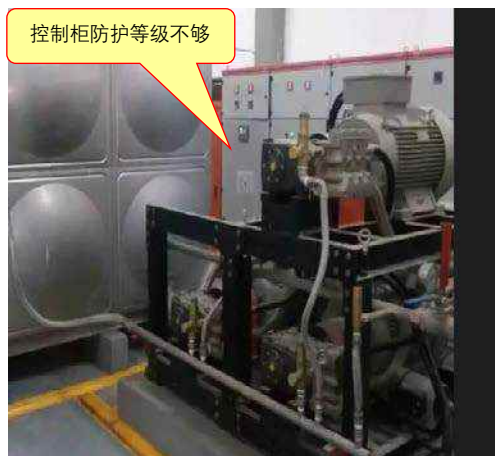
| 2.3-11 图示1 (×) | | |

| 细水雾泵控制柜与泵组、消防水箱贴临安装，控制柜防护等级不满足IP54的要求。【图示1】 | | |

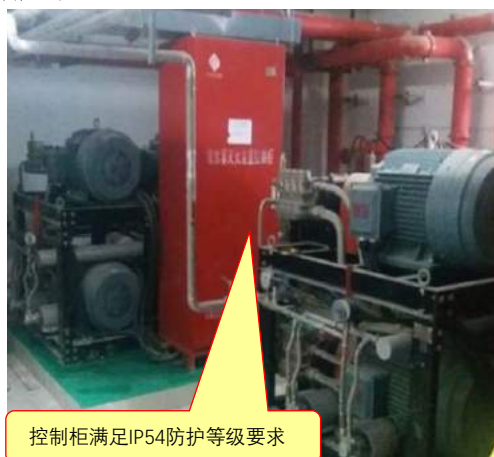
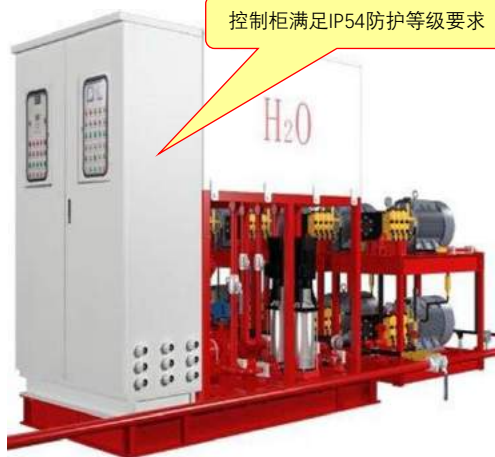
| 2.3-11 图示3 (√) | | |

| ☆《细水雾灭火系统技术规范》(GB 50898-2013)第3.5.4条第5款。【图示2】 | | |

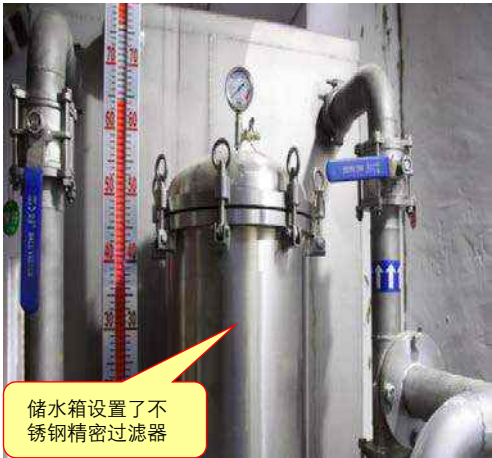
2.3-12 图示2 (√)

☆《细水雾灭火系统技术规范》(GB 50898-2013)第3.5.9条、第3.5.10条。【图示2】

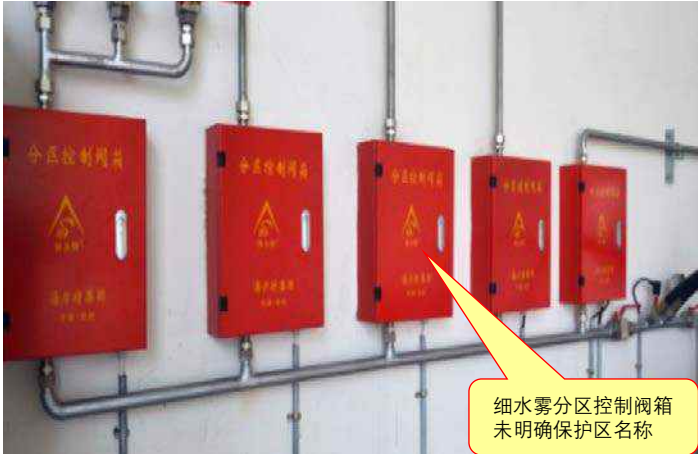
2.3-13 图示1 (×)

细水雾分区控制阀箱未设置标明保护区名称的永久性标志牌。【图示1】

施工单位安装完成后，应按规范和设计要求逐项检查项目完成情况，发现遗漏项应及时整改完善。

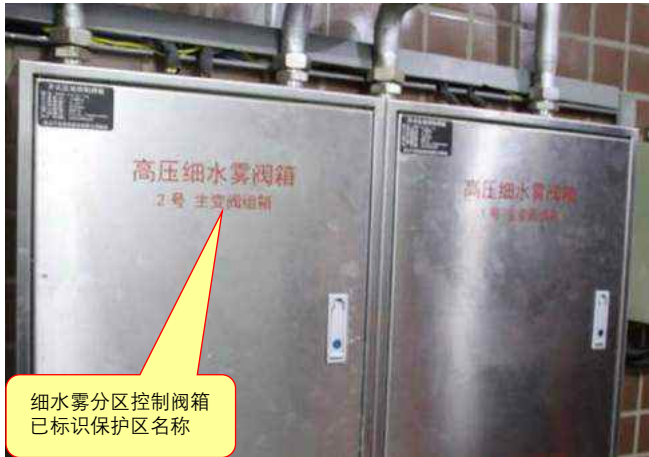
2.3-13 图示2 (√)

☆《细水雾灭火系统技术规范》(GB 50898-2013)第3.6.6条第3款和第4.3.6条第1款。【图示2】

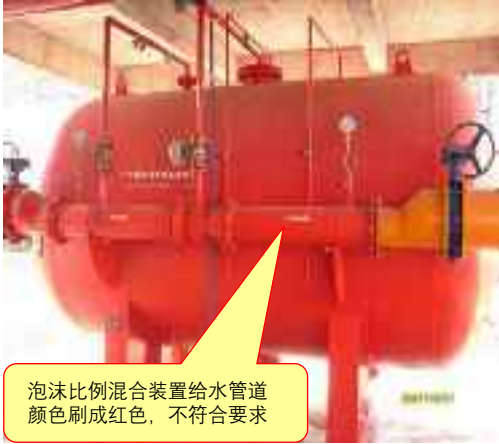
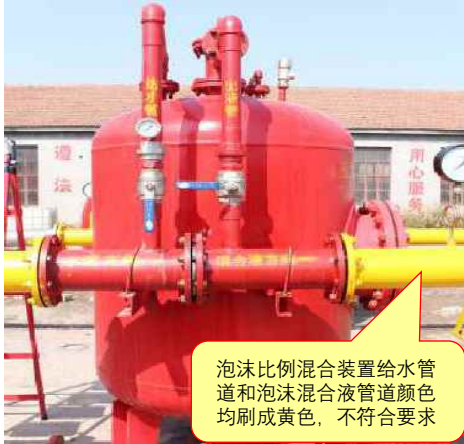
| 问题 | 专业 |
|---|---|
| <p><b>1. 问题描述</b></p> <p>泡沫灭火系统管道涂刷的颜色不符合规范要求。【图示1】【图示2】</p> <div style="display: flex; justify-content: space-around;"> <div style="text-align: center;"> <p>2.4-1 图示1 (×)</p> </div> <div style="text-align: center;"> <p>2.4-1 图示2 (×)</p> </div> </div> <p><b>2. 原因分析</b></p> <ol style="list-style-type: none"> <li>1) 设计图纸未明确泡沫灭火系统管道的色标要求；</li> <li>2) 施工单位对泡沫灭火系统管道颜色要求不清楚，在施工过程中将进水管、泡沫混合液管均刷成红色，或将泡沫混合液输送管道涂成黄色、绿色等其他颜色。</li> </ol> | |

| 问题 | 专业 |
|---|---|
| <ol style="list-style-type: none"> <li>1. 施工图设计时应依据规范要求，在图中明确泡沫消防给水管、泡沫混合液输送管等管道的油漆颜色要求；</li> <li>2. 施工单位应按照规范和施工图设计要求，将泡沫消防水泵、泡沫液泵、泡沫液储罐、泡沫产生器、泡沫液管道、泡沫混合液管道、泡沫管道、管道过滤器等涂成红色，将泡沫消防给水管道</li> </ol> | |

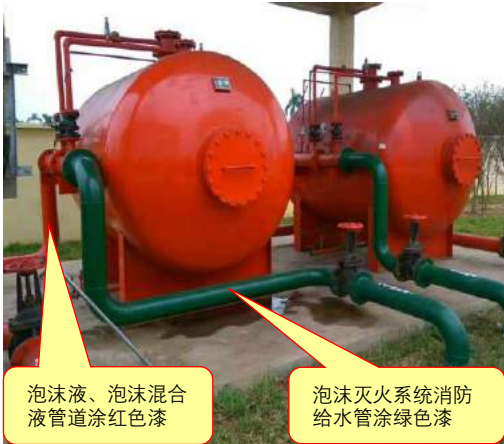
| 问题 | 专业 |
|---|---|
| <p><b>1. 规范要求</b></p> <p>☆《泡沫灭火系统技术标准》(GB 50151-2021)第 3.1.2 条。【图示 3】</p> | |
| <p><b>2. 正确做法</b></p> <div style="display: flex; justify-content: space-around;"> <div style="text-align: center;"> <p>泡沫液、泡沫混合液管道涂红色漆</p> </div> <div style="text-align: center;"> <p>泡沫灭火系统消防给水管涂绿色漆</p> </div> </div> <p>2.4-1 图示3 (✓)</p> | |

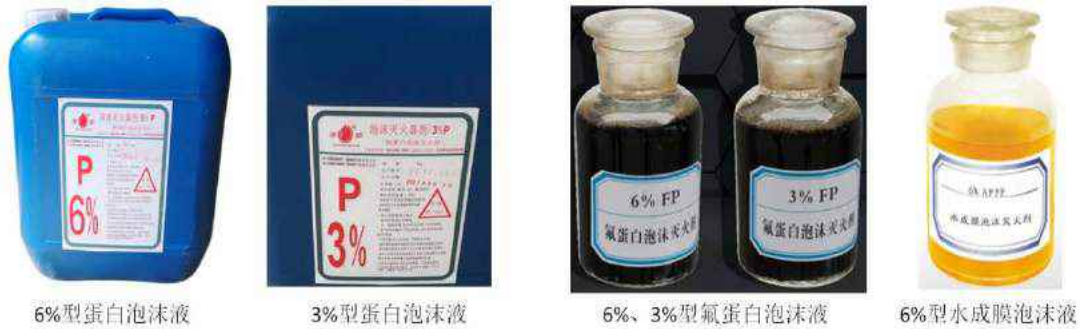
2.4-2 图示1 (×)

地下汽车库、柴油发电机房、燃油锅炉房、油箱间等存在非水溶性可燃液体的场所，设置闭式泡沫-水喷淋系统时采用普通闭式喷头，为非吸气型喷射装置，泡沫液选型错误。【图示1】

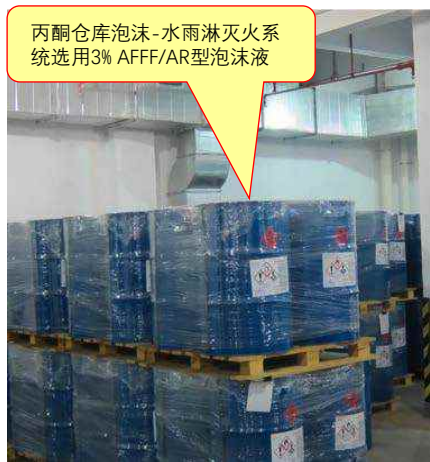
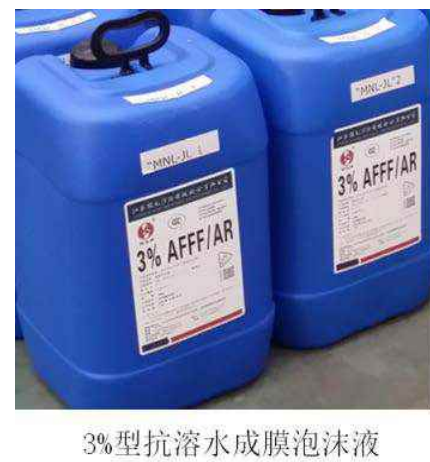
| <div data-bbox="193 309 1417 1093"> <div data-bbox="193 309 359 342"> <b>1. 问题描述</b> </div> <div data-bbox="193 342 1417 465"> <p>酒精库、丙酮库、电解液库等存放水溶性可燃液体的仓库，设置泡沫-水雨淋系统时选用普通非抗溶性泡沫液（其不具备抗溶性能），或选用3%型抗溶水成膜泡沫液（AFFF/AR），因黏度较高导致混合比不满足要求。【图示1】</p> </div> <div data-bbox="359 465 1236 925"> <div data-bbox="359 465 790 925"> </div> <div data-bbox="805 465 1236 925"> </div> </div> <div data-bbox="877 884 1189 925"> 3%型抗溶水成膜泡沫液 </div> </div> <div data-bbox="730 925 949 963"> 2.4-3 图示1 (×) </div> <div data-bbox="193 963 359 1003"> <b>2. 原因分析</b> </div> <div data-bbox="252 1003 1021 1093"> <ol style="list-style-type: none"> <li>1) 施工图未明确泡沫灭火剂的型号，造成供货单位选型错误；</li> <li>2) 供应商未按设计要求供货或供货单位擅自变更灭火剂型号。</li> </ol> </div> | | |

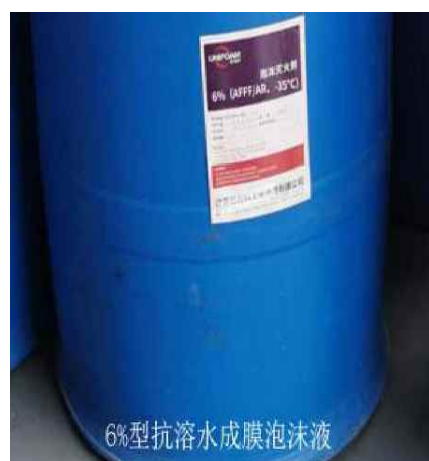
| <div data-bbox="193 1137 1417 1765"> <div data-bbox="193 1137 359 1176"> <b>1. 规范要求</b> </div> <div data-bbox="252 1176 1141 1216"> ☆ 《水喷雾灭火系统技术规范》(GB 50219-2014)第3.2.3条。【图示2】 </div> <div data-bbox="193 1216 359 1254"> <b>2. 正确做法</b> </div> <div data-bbox="582 1254 1013 1713"> </div> <div data-bbox="678 1657 917 1713"> 6%型抗溶水成膜泡沫液 </div> </div> <div data-bbox="699 1713 917 1753"> 2.4-3 图示2 (√) </div> | | |

| <div data-bbox="193 1809 1417 2047"> <ol style="list-style-type: none"> <li>1. 当泡沫灭火系统用于保护酒精库、丙酮库、电解液库等存放水溶性可燃液体的场所时，必须选择抗溶泡沫灭火剂。目前常用的抗溶泡沫是抗溶氟蛋白泡沫（FP/AR）与抗溶水成膜泡沫（AFFF/AR），分6%型与3%型两种。由于3%型抗溶泡沫液黏度相对较高，实际工程中反映抽吸相对困难的问题，为此国家权威机构对3%型和6%型AFFF/AR及3%型低黏度FP/AR开展过混合比适应性试验。试验结果表明，对于6%型AFFF/AR和3%型低黏度FP/AR，混合比均能满足要求；对于3%型AFFF/AR，混合比受黏度影响非常明显。因此，泡沫灭火系统选用抗溶水成膜泡沫（AFFF/AR）保护水溶性可</li> </ol> </div> | | |

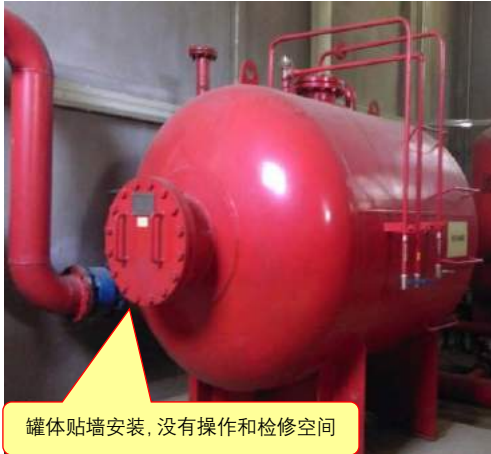
| 2.4-8 图示1 (×) | 2.4-8 图示2 (×) | |

| 1) 泡沫液储罐贴墙安装，装置最主要的操作控制阀门位于贴墙一侧，无法正常操作和检修；【图示1】 | | |

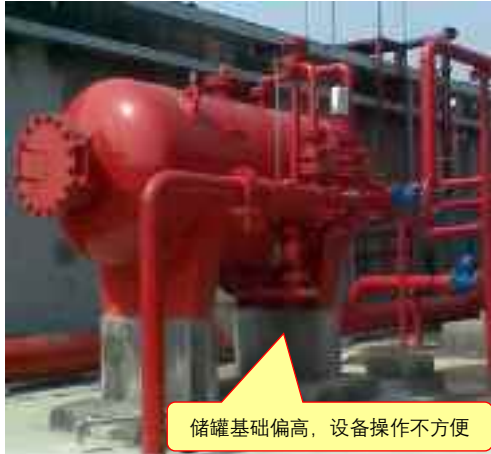
| 2) 泡沫液储罐基础偏高，导致罐体上阀门、仪表距地偏高，操作检修非常困难。【图示2】 | | |

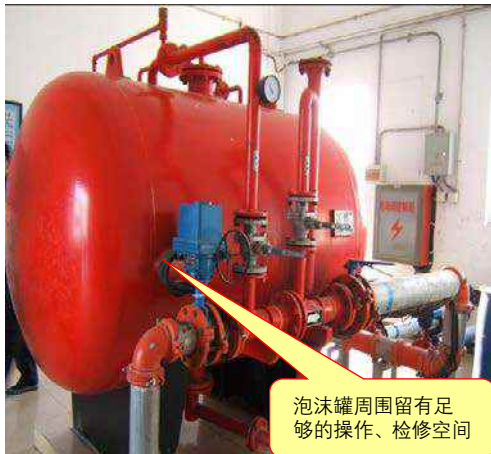
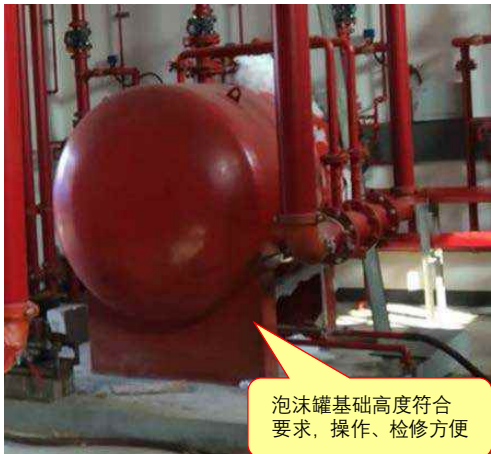
| 2.4-8 图示3 (✓) | 2.4-8 图示4 (✓) | |

| ☆《泡沫灭火系统技术标准》(GB 50151-2021)第9.3.10条。【图示3】【图示4】 | | |

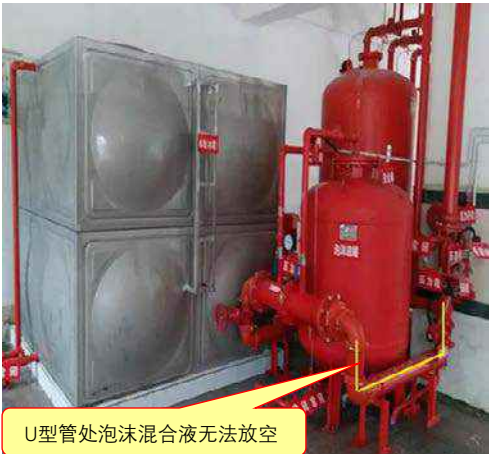
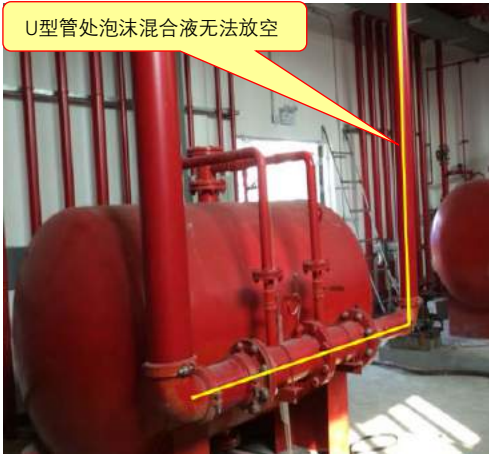
| 2.4-9 图示1 (×) | | |

| 泡沫混合液输送管道存在U型管，泡沫灭火系统启动后，无法排空管道内残余的泡沫混合液，造成管道腐蚀加速，影响设备使用寿命。【图示1】 | | |

| 1) 设计图纸遗漏了泡沫管道最低处排水、排污设施； | | |

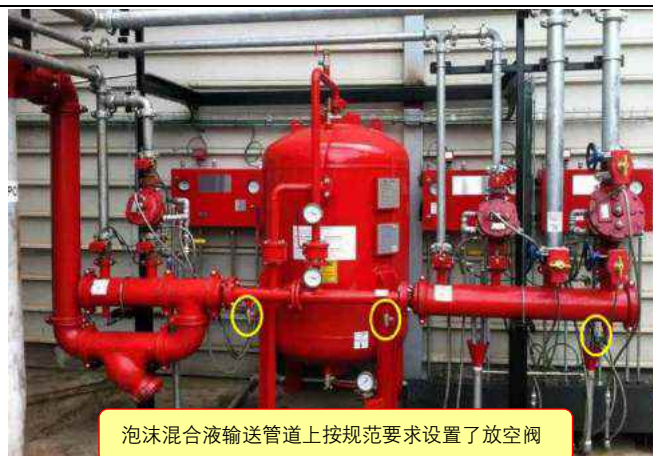
2.4-9 图示2 (✓)

| ☆《泡沫灭火系统技术标准》(GB 50151-2021)第 9.3.19 条。【图示 2】 | | |

泡沫混合液输送管道上按规范要求设置了放空阀

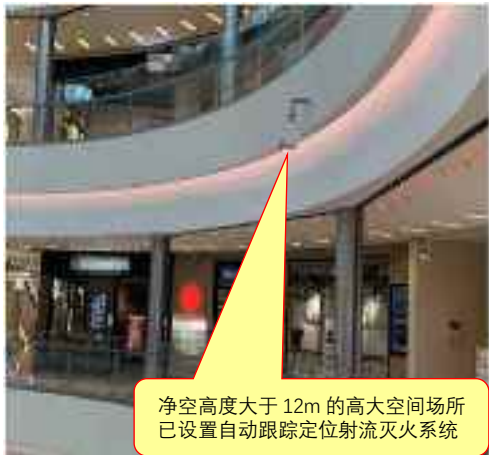
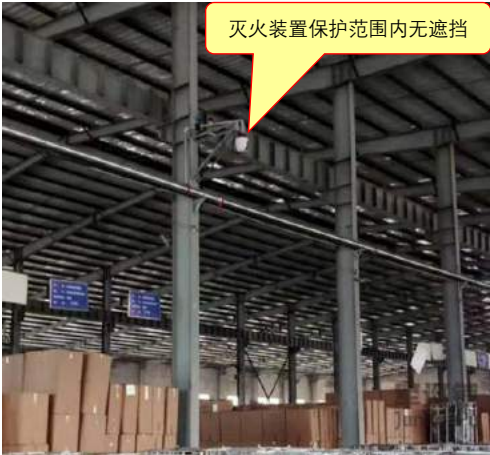
2.5-1 图示4 (✓)

☆《自动跟踪定位射流灭火系统技术标准》(GB 51427-2021)第3.1.1条【图示4】、第3.1.2条【图示5】。

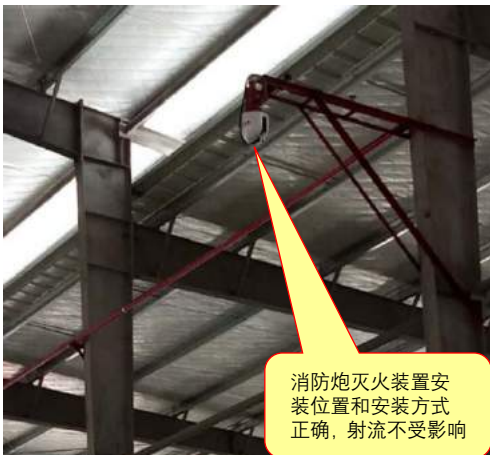
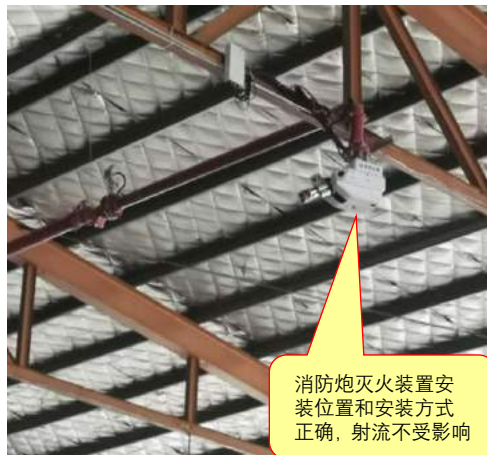
2.5-2 图示4 (✓)

☆《自动跟踪定位射流灭火系统技术标准》(GB 51427-2021)第3.1.2条第3款。【图示4】

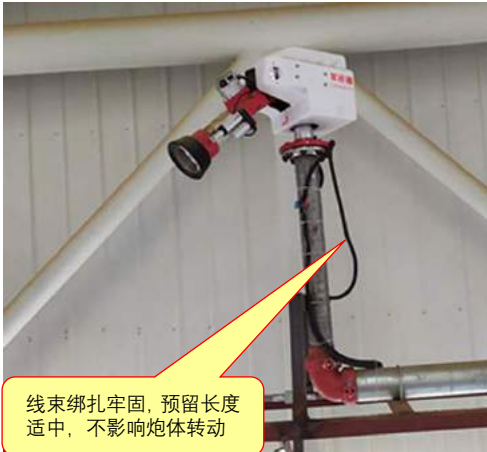
2.5-3 图示3 (✓)

☆《自动跟踪定位射流灭火系统技术标准》(GB 51427-2021)第4.3.1条第1款、第5.3.1条第4款、第5.3.2条第3款。【图示3】

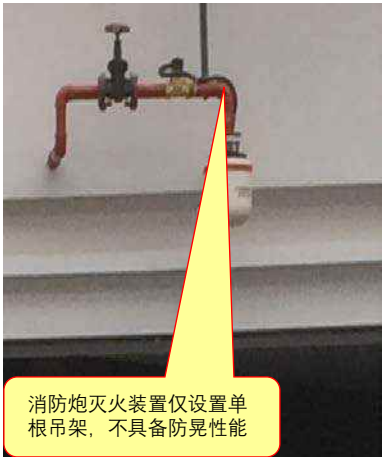
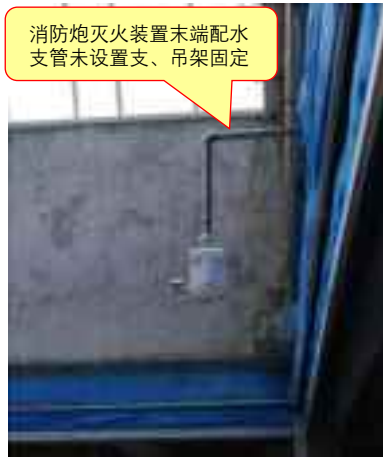
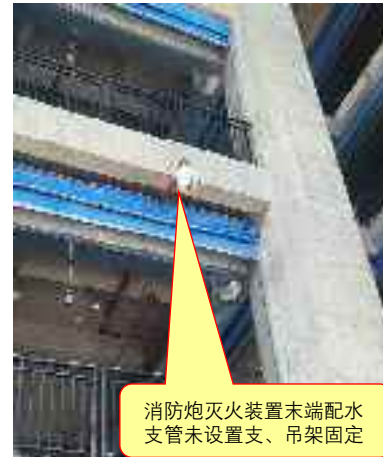
| 2.5-4 图示1 (×) | 2.5-4 图示2 (×) | |

| 消防炮灭火装置支、吊架设置不当或无支吊架,造成安装不牢固,喷水时出现剧烈晃动,影响射流定位准确度,甚至还会造成管道接口松动,影响管道密封性和连接强度。【图示1】【图示2】 | | |

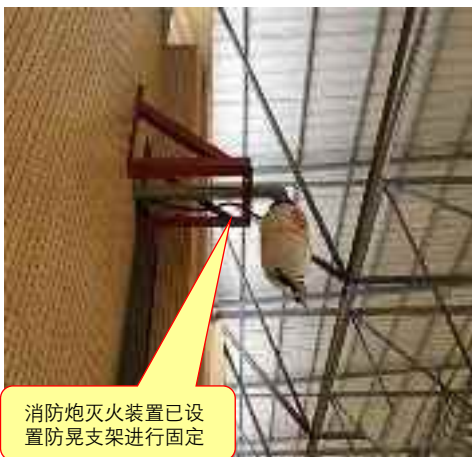
2.5-4 图示3 (✓)

☆《自动跟踪定位射流灭火系统技术标准》(GB 51427-2021)第4.3.3条第2款。【图示3】

1. 灭火装置工作时，会产生一定的振动和后坐力，特别是消防炮的后坐力比较大。为了避免灭火装置工作时对管道和建筑物产生破坏，需要采取可靠的固定措施；

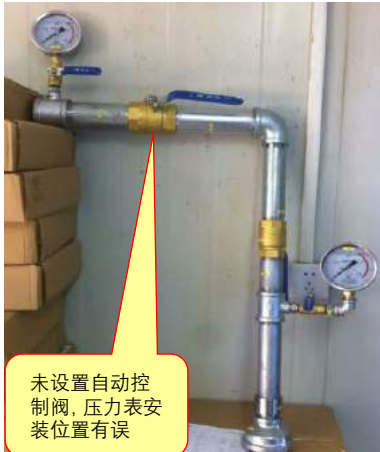
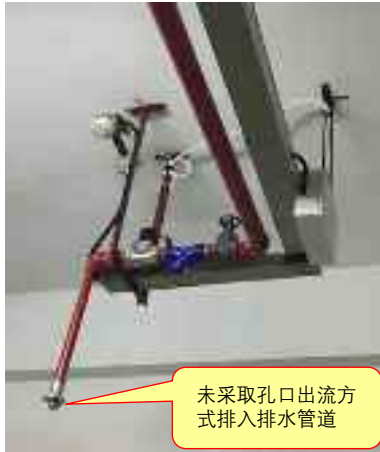
| 问题 | 专业 | |
|---|---|---|
| 2.5-5 图示1 (×) | 2.5-5 图示2 (×) | 2.5-5 图示3 (×) |

| 问题 | 专业 | |
|---|---|---|
| 消防炮灭火系统未设置模拟末端试水装置，或设置方式不符合规范要求。【图示1】【图示2】【图示3】 | | |

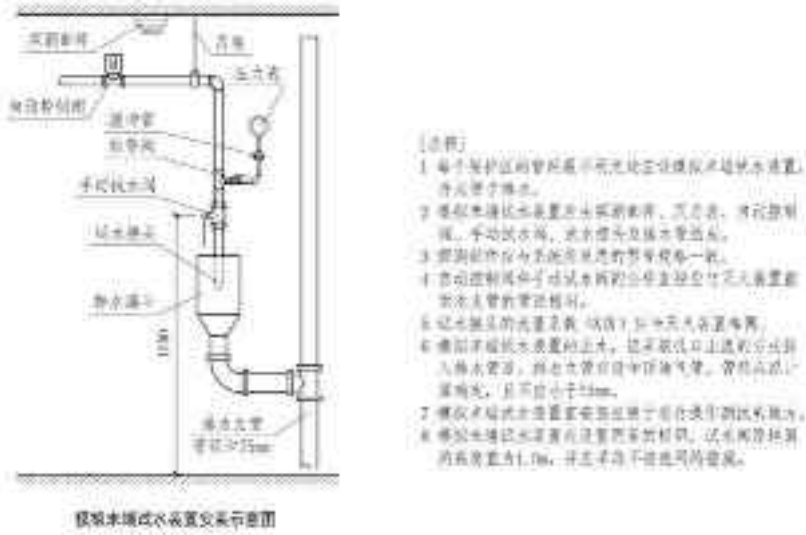
2.5-5 图示4 (✓)

- 1. 规范要求
  - ☆ 《自动跟踪定位射流灭火系统技术标准》(GB 51427-2021)第4.3.11、 4.3.12、 4.3.13、 4.3.14、 4.3.15条。【图示4】
- 2. 正确做法

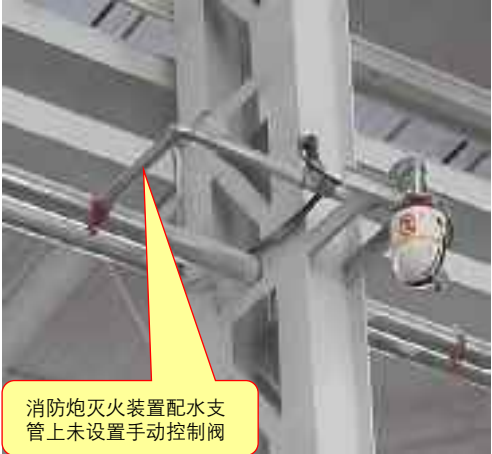
2.5-6 图示1 (✗)

- 1. 问题描述
  - 消防炮灭火装置配水支管上未设置控制阀，或设置的控制阀不具备信号反馈功能。【图示1】【图示2】

| <b>2. 原因分析</b> <ol style="list-style-type: none"> <li>1) 施工图中控制阀设计漏项，导致施工单位漏装；</li> <li>2) 施工图中未提出控制阀的信号反馈功能要求，导致施工单位错装；</li> <li>3) 施工单位不熟悉规范要求，未按设计要求选型，擅自改为普通手动控制阀。</li> </ol> | |

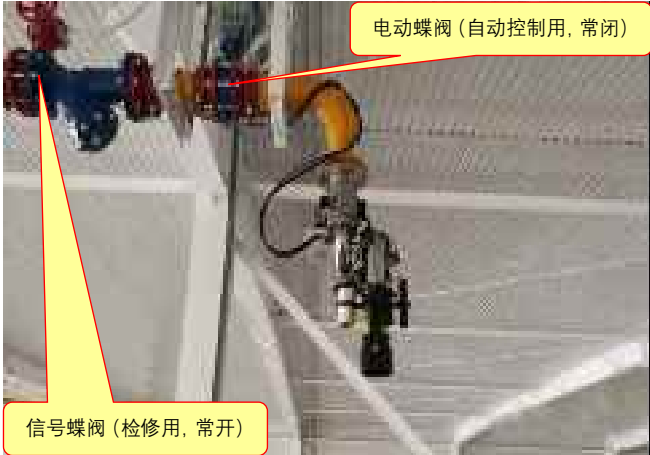
| <b>1. 规范要求</b> <p>☆《自动跟踪定位射流灭火系统技术标准》(GB 51427-2021)第4.4.3条、第4.4.4条。【图示3】</p> | |
| <b>2. 正确做法</b> <div style="text-align: center;"> <p>2.5-6 图示3 (✓)</p> </div> | |

| <ol style="list-style-type: none"> <li>1. 施工图设计时应严格按照规范要求，在每台自动消防炮或喷射型自动射流灭火装置的供水支管上设置自动控制阀和具有信号反馈的手动控制阀，自动控制阀应设置在靠近灭火装置进口的部位；</li> <li>2. 施工单位应严格按照施工图要求配置相应的控制阀门，并将信号阀、自动控制阀的启、闭信号通过监视模块上传至消防控制室火灾报警联动控制主机上。</li> </ol> | |

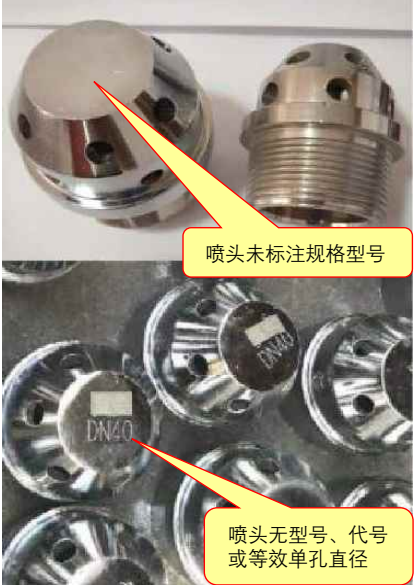
| 问题 | 专业 |
|---|---|
| <div style="display: flex; justify-content: space-around; align-items: flex-start;"> <div style="text-align: center;"> <p>2.6-1 图示1 (×)</p> </div> <div style="text-align: center;"> <p>2.6-1 图示2 (×)</p> </div> </div> | |

| 问题 | 专业 |
|---|---|
| <p><b>1. 问题描述</b></p> <p>1) 现场施工擅自调整气体灭火管网布置、走向、标高和喷头的安装位置，造成灭火剂喷放不均匀或喷放时间延长，影响灭火效果；</p> <p>2) 供货单位采购的气体灭火系统喷嘴规格型号与设计不符；【图示1】</p> <p>3) 在深化设计、生产或供货时，根据现有产品进行选型，造成喷头实际规格代号与理论计算结果出现较大偏差；</p> <p>4) 选用的气体喷头无规格型号或标注不规范。【图示2】</p> | |

| 问题 | 专业 |
|---|---|
| <p><b>2. 原因分析</b></p> <p>1) 施工中为避让其他专业设备和管线而随意调整；</p> <p>2) 制造商的喷头规格经型式检验合格的系列偏少；</p> <p>3) 施工单位为了降低成本，采购的气体喷头无规格型号。</p> | |

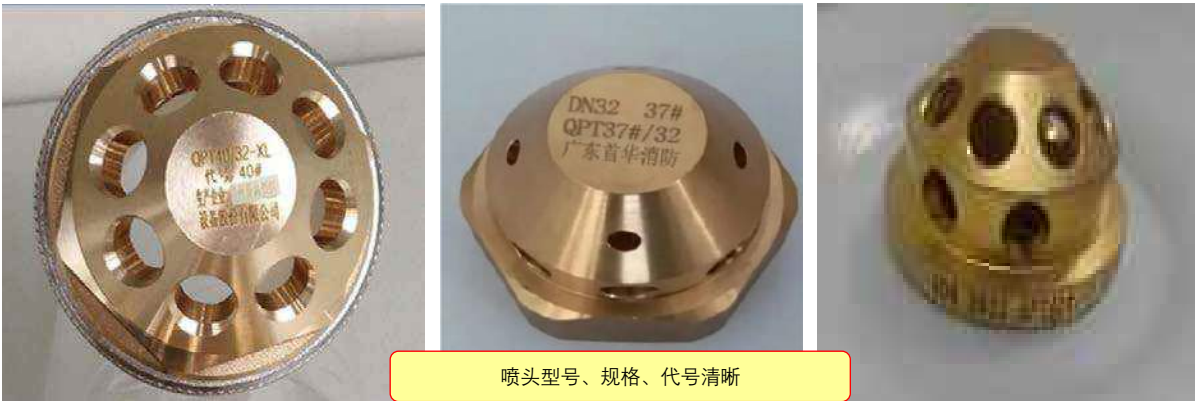
2.6-1 图示3 (✓)

| 问题 | 专业 |
|---|---|
| <p><b>1. 规范要求</b></p> <p>☆ 《气体灭火系统设计规范》(GB 50370-2005) 第 3.1.11 条、第 3.1.12 条、第 3.3.18 条、第 3.4.11 条、第 4.1.7 条【图示 3】、第 4.1.8 条。</p> | |

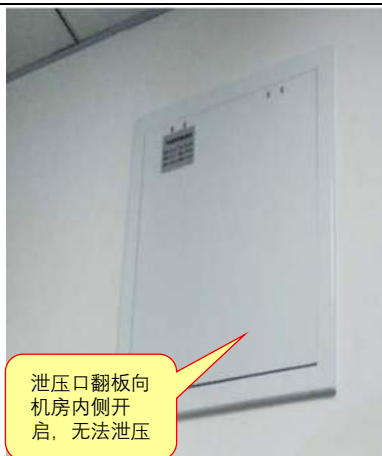
2.6-3 图示1 (×)

泄压口翻板向  
机房内侧开  
启，无法泄压

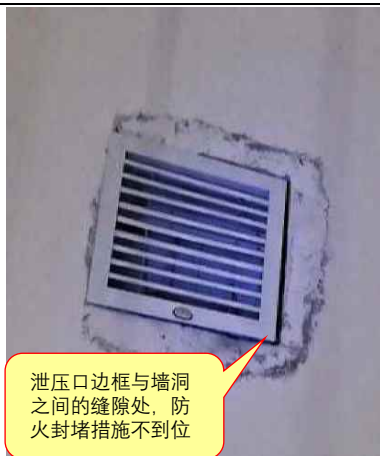
2.6-3 图示3 (×)

| 问题 | 气体灭火防护区泄压口设置不符合要求。 | 专业 |
|---|---|---|
| 5) 泄压口安装后, 其边框与墙洞之间的缝隙处, 防火封堵措施不到位。【图示3】 | | |

泄压口边框与墙洞  
之间的缝隙处，防  
火封堵措施不到位

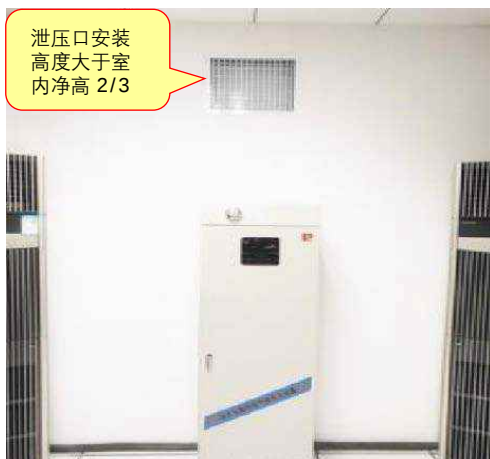
2.6-3 图示4 (✓)

☆《气体灭火系统设计规范》(GB 50370-2005)第 3.2.7 条、第 3.2.8 条。【图示 4】【图示 5】

泄压口安装  
高度大于室  
内净高 2/3

1. 设置气体灭火系统的防护区，泄压口的有效泄压面积应符合设计参数要求；
2. 对于灭火剂密度比空气密度大的七氟丙烷、二氧化碳等气体灭火系统，喷放后为防止灭火剂从泄压口泄漏，造成灭火浓度降低，泄压口的安装应位于防护区净高的2/3以上；
3. 对于灭火剂密度与空气密度接近的IG541、IG100等惰性气体灭火系统，从安全角度考虑，建议泄压口的安装宜位于防护区净高的2/3以上；
4. 泄压口安装前，施工单位应与其他专业及时沟通，确认安装具体位置，确保泄压口安装后能完全开启；安装前要看清泄压的正反方向，防止装反；
5. 《气体灭火系统设计规范》(GB 50370-2005)第3.2.8条的条文解释已明确防护区存在外墙的，就应该设在外墙上；防护区不存在外墙的，可考虑设在与走廊相隔的内墙上；
6. 泄压口设在室内走廊或相邻房间隔墙上，防护区灭火剂喷放后超压泄放，会将火灾环境下的高温、有毒有害气体排向室内场所，对相邻区域的防火安全和人员疏散安全会带来威胁。部分安装在走廊隔墙上，向走廊吊顶内等封闭空间泄压的场所，会造成泄压后废气不容易排除的问题。因此，必须严格按照规范要求安装泄压口；

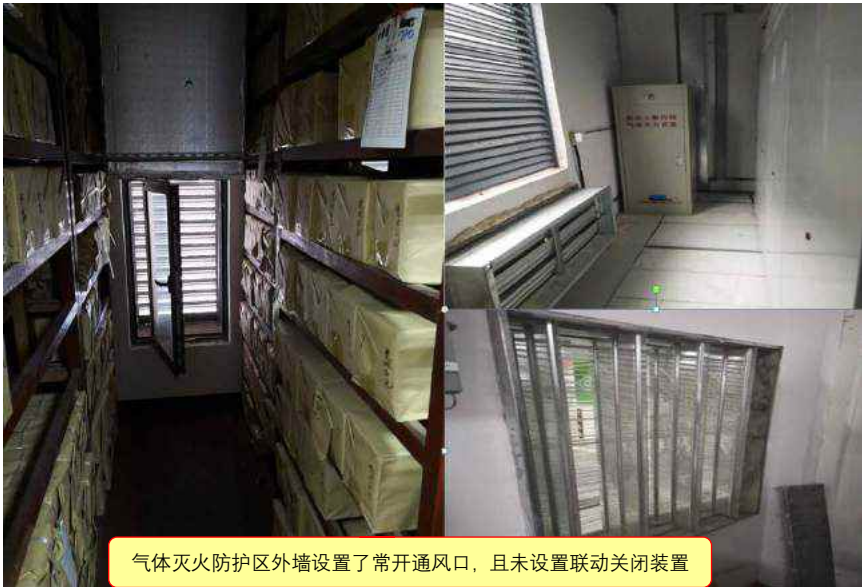
| 问题 | 专业 |
|---|---|
| 2.6-4 图示1 (×) | |

| 问题 | 专业 |
|---|---|
| <p><b>1. 问题描述</b></p> <p>1) 气体灭火防护区外墙上常开通风口在气体灭火喷放前无法自动关闭;【图示1】</p> <p>2) 在紧急情况下,按下气体灭火控制器上的启动按钮或防护区门外设置的紧急启动按钮后,无法在气体灭火剂喷放前联动关闭或停止该防护区内相关的开口封闭装置、通风机械和防火阀等设备,影响灭火效果。</p> <p>3) 火灾报警联动控制主机无法获取气体灭火系统火灾报警信号和联动控制、启动、喷放各阶段的反馈信号。</p> | |
| <p>气体灭火防护区外墙设置了常开通风口,且未设置联动关闭装置</p> | |

| 问题 | 专业 |
|---|---|
| <p><b>2. 原因分析</b></p> <p>1) 设计图纸中的通风口未设置联动关闭装置;</p> <p>2) 因气体灭火控制器与消防控制室火灾报警联动控制主机属于不同品牌产品,且对气体灭火防护区相关的开口封闭装置、通风机械和防火阀等设备的联动控制由火灾报警联动控制主机负责时,因控制器之间的通讯障碍,导致无法联动;</p> <p>3) 当气体灭火防护区的火灾探测报警和联动控制均由气体灭火控制器负责时,因气体灭火控制器和消防控制室火灾报警联动控制主机之间无通讯联系,导致火灾报警联动控制主机无法获取相关信息。</p> | |

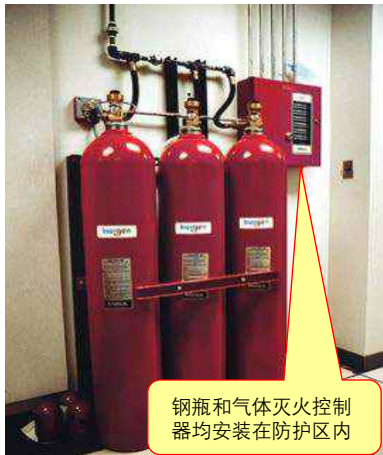
| 问题 | 专业 | |
|---|---|---|
| 2.6-5 图示1 (×) | 2.6-5 图示2 (×) | 2.6-5 图示3 (×) |

| 问题 | 专业 | |
|---|---|---|
| 钢瓶和气体灭火控制器均安装在防护区内 | 钢瓶安装在生产车间通道边上 | 钢瓶操作面距墙面或两操作面之间的距离小于1m |

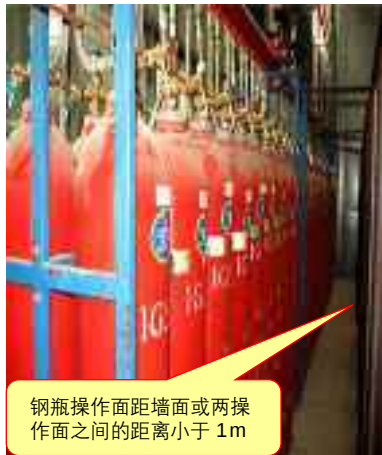
| 问题 | 专业 | |
|---|---|---|
| 3) 储瓶间钢瓶操作面距墙面或两操作面之间的距离太小，影响操作；【图示3】 | | |

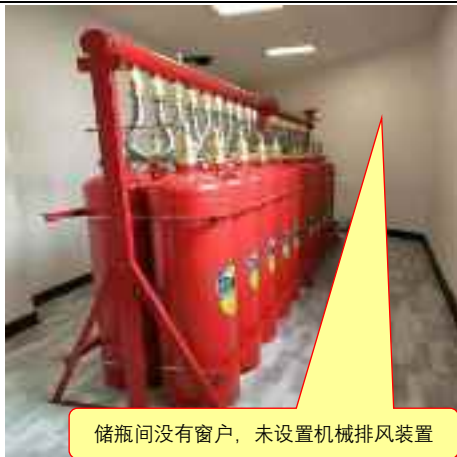
2.6-5 图示4 (×)

| 问题 | 专业 | |
|---|---|---|
| 4) 没有窗户的储瓶间，未设置机械排风装置，或设置了机械排风装置，但排风口设置不符合要求。【图示4】【图示5】 | | |

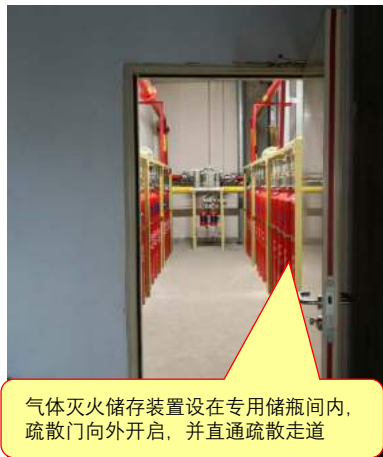
2.6-5 图示6 (✓)

☆ 《气体灭火系统设计规范》(GB 50370-2005)第 4.1.1 条第 4、5 款【图示 6】【图示 7】、第 6.0.5 条【图示 8】。

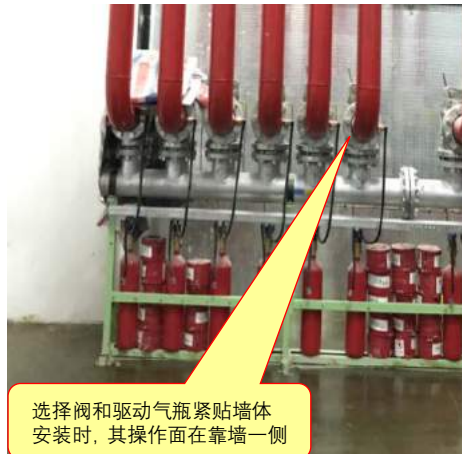
2.6-6 图示1 (×)

- 1) 选择阀、驱动气瓶反向安装，选择阀操作手柄在背面，启动瓶压力表朝向背面，不方便操作；【图示1】
- 2) 选择阀、驱动气瓶未设置区域标志；灭火剂钢瓶、驱动气瓶容器阀和选择阀手动控制与应急操作部位缺少警示标志和铅封；【图示2】
- 3) 灭火剂钢瓶或驱动气瓶压力表显示不正常；【图示3】
- 4) 灭火系统设备泄压装置安装位置靠近应急操作部位。【图示4】

1. 选择阀的位置应靠近储存容器且便于操作。选择阀上应设置标明防护区域或保护对象名称或编号的永久性标志牌，并应便于观察；选择阀操作手柄应安装在操作面一侧，当安装高度超过1.7m时应采取便于操作的措施；
2. 灭火系统的手动控制与应急操作应有防止误操作的警示显示与措施；
3. 集流管上的泄压装置的泄压方向不应朝向操作面。

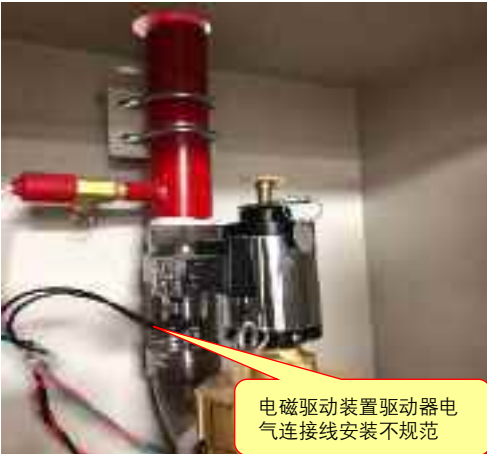
| 2.6-7 图示1 (×) | | |

| <div><div><p>电磁驱动装置驱动器电气连接线安装不规范</p></div><div><p>启动钢瓶阀门安全防护机构未拆除。</p></div></div> | | |

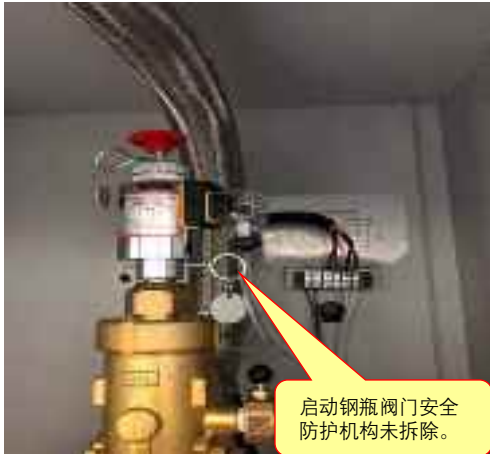
| 2.6-7 图示2 (×) | | |

| 4) 灭火剂钢瓶或启动钢瓶阀门安全防护机构未拆除。【图示2】 | | |

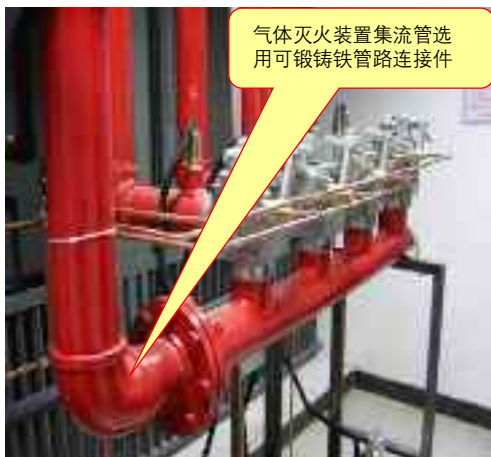
2.6-8 图示1 (X)

要求：【图示1】

- 2) 气体灭火系统管道连接件公称工作压力不符合系统最大工作压力要求；
- 3) 气体灭火系统管道、管接件未采取内外热浸镀锌防腐处理，或镀锌层厚度不够；
- 4) 法兰密封垫或紧固件不符合要求。【图示2】

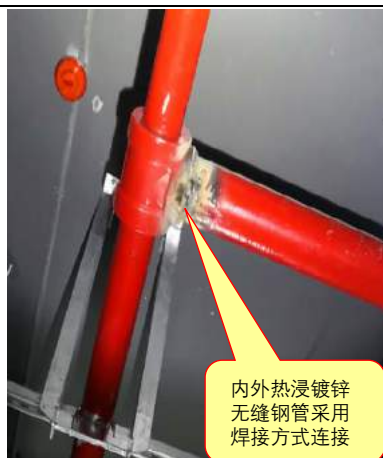
2.6-9 图示1 (X)

| 问题 | 气体灭火系统管网安装不符合要求。 | 专业 |
|---|---|---|
| 1) 内外热浸镀锌无缝钢管采用焊接方式连接，造成管道、管件内部镀锌层破坏，无法进行二次防腐处理；【图示1】 | | |

| 应对措施及防治指南 | |
|---|--|
| <p>1. 管道的连接,当公称直径小于或等于80mm时,宜采用螺纹连接;大于80mm时,宜采用法兰连接。钢制管道附件应内外防腐处理;</p> <p>2. 有爆炸危险和变电、配电场所的管网,以及布设在以上场所的金属箱体等,应设防静电接地;</p> <p>3. 灭火剂输送管道采用螺纹连接时,管材宜采用机械切割;螺纹不得有缺纹、断纹等现象;螺纹连接的密封材料应均匀附着在管道的螺纹部分,拧紧螺纹时,不得将填料挤入管道内;安装后的螺纹根部应有2~3条外露螺纹;连接后,应将连接处外部清理干净并做好防腐处理;</p> <p>4. 灭火剂输送管道采用法兰连接时,衬垫不得凸入管内,其外边缘宜接近螺栓,不得放双垫或偏垫。连接法兰的螺栓,直径和长度应符合标准,拧紧后,凸出螺母的长度不应大于螺杆直径的1/2且保证有不少于2条外露螺纹;</p> <p>5. 已经防腐处理的无缝钢管不宜采用焊接连接,与选择阀等个别连接部位需采用法兰焊接连接时,应对被焊接损坏的防腐层进行二次防腐处理;</p> <p>6. 管道穿过墙壁、楼板处应安装套管。套管公称直径比管道公称直径至少应大2级,穿墙套管长度应与墙厚相等,穿楼板套管长度应高出地板50mm。管道与套管间的空隙应采用防火封堵材料填塞密实。当管道穿越建筑物的变形缝时,应设置柔性管段。</p> | |

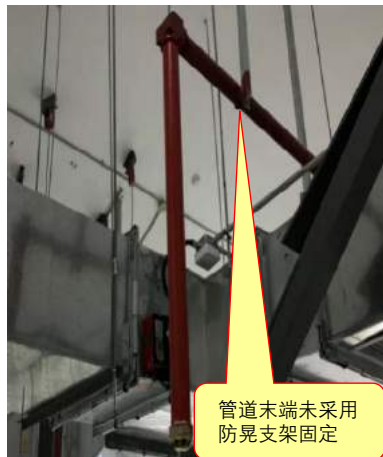
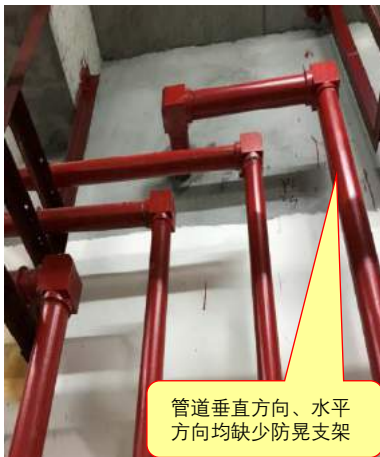
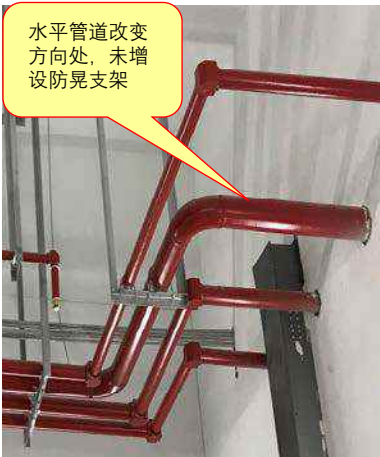
| 2.6-10 图示1 (×) | 2.6-10 图示2 (×) | 2.6-10 图示3 (×) |

| 气体灭火系统管道未采用防晃支架固定。【图示1】【图示2】【图示3】 | | |

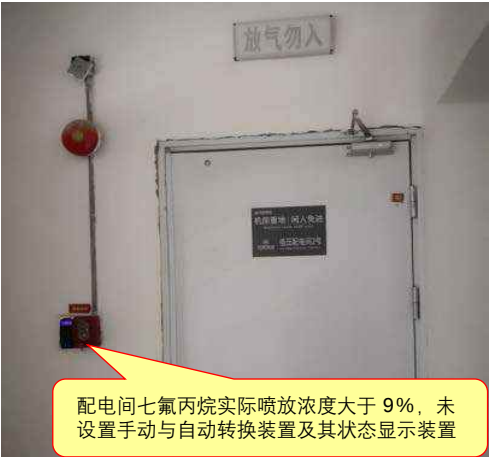
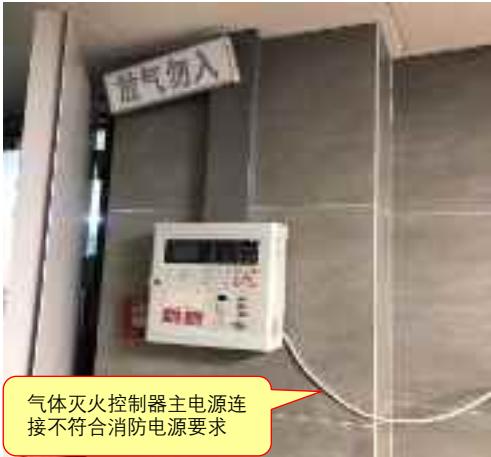
| 问题 | 专业 |
|---|---|
| <div>2.6-11 图示1 (✗)</div> <div>2.6-11 图示2 (✗)</div> | |

| 问题 | 专业 |
|---|---|
| <div>1. 问题描述</div> <div>1) 气体防护区设置的感温探测器灵敏度低于一级;</div> <div>2) 气体防护区灭火设计浓度或实际喷放浓度大于无毒性反应浓度(NOAEEL浓度)时, 未设置手动与自动控制的转换装置及其状态显示装置; 【图示1】</div> <div>3) 气体灭火控制系统独立设置时, 未将火灾报警、灭火动作、手动与自动转换、防火门(窗)、防火阀、通风空调等设备运行状态和系统设备故障等信息传送到消防控制室火灾报警联动控制主机上;</div> <div>4) 气体灭火控制器主电源连接不符合消防电源要求。【图示2】</div> | |
| <div>2. 原因分析</div> <div>1) 探测器灵敏度、手动与自动控制的转换装置等要求, 设计图纸未表示清楚;</div> <div>2) 施工单位未做好火灾报警联动控制主机与其他联动设备的通讯、接线和调试工作。</div> | |

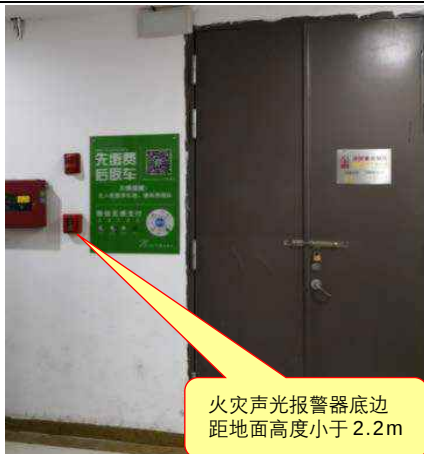
2.6-12 图示1 (×)

| 问题 | | 专业 |
|---|---|---|
| 气体灭火手动控制装置、手动与自动转换装置、气体喷放指示灯、火灾声光警报装置、手动与自动控制状态显示装置等安装不符合要求。【图示1】【图示2】 | | |

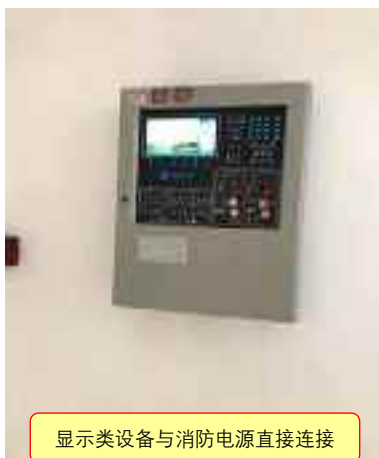
2.6-12 图示4 (✓)

显示类设备与消防电源直接连接

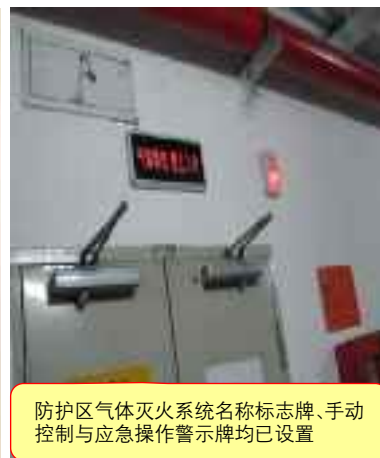
2.6-12 图示5 (✓)

防护区气体灭火系统名称标志牌、手动控制与应急操作警示牌均已设置
