# 江苏省民用建筑工程消防验收 常见问题解析及防治指南

江苏省住房和城乡建设厅

二〇二三年一月

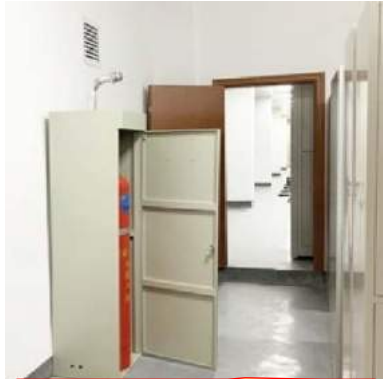
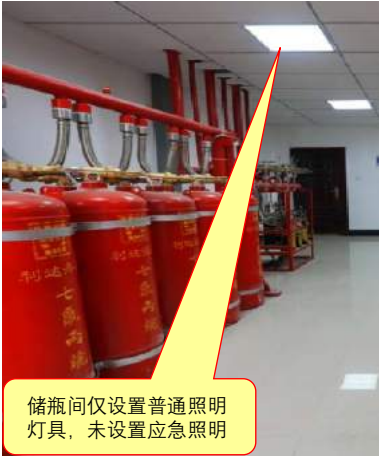
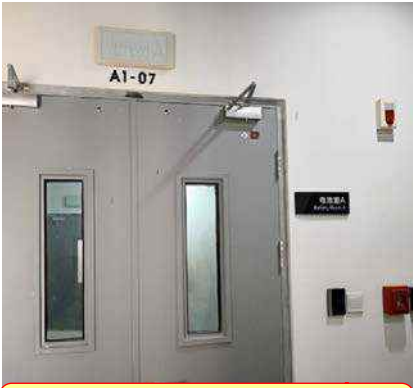
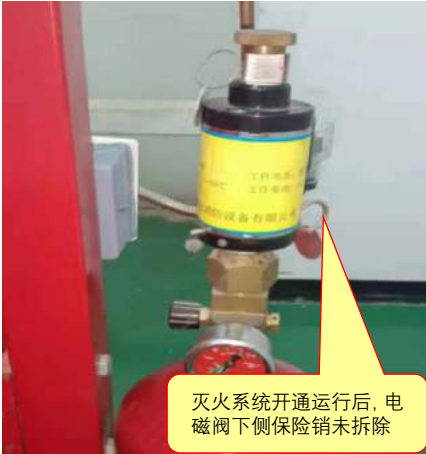
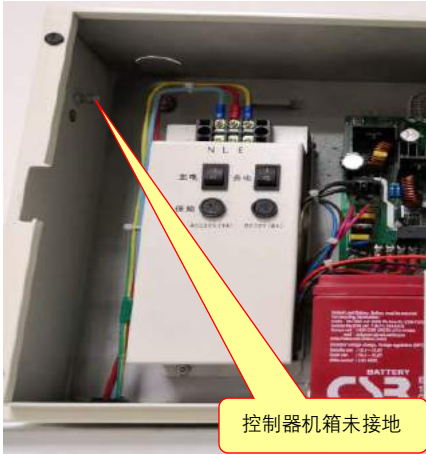
| <b>1. 问题描述</b> <ol style="list-style-type: none"> <li>1) 气体防护区内的疏散通道及出口，未设置应急照明与疏散指示标志；【图示1】</li> <li>2) 储瓶间内未设置应急照明；【图示2】</li> <li>3) 防护区门口未设置气体灭火系统名称的永久性标志牌；【图示3】</li> <li>4) 气体灭火控制器、手动启动/停止按钮、手动与自动控制转换装置等可执行手动控制操作的部位，未设置防止误操作的安全警示标志；</li> <li>5) 灭火系统调试合格正式开通后，驱动气瓶电磁阀保险销未拆除，将导致灭火系统无法正常启动；【图示4】</li> <li>6) 气体灭火控制器或壁挂消防电源装置等设备未进行保护接地。【图示5】</li> </ol> | | |
| <div style="display: flex; justify-content: space-around;"> <div style="text-align: center;"> <p>气体灭火保护区内仅设置普通照明灯具，未设置应急照明及疏散指示标志</p> <p>2.6-13 图示1 (×)</p> </div> <div style="text-align: center;"> <p>储瓶间仅设置普通照明灯具，未设置应急照明</p> <p>2.6-137 图示2 (×)</p> </div> <div style="text-align: center;"> <p>防护区门口未设置气体灭火系统名称的永久性标志牌、手动控制装置安全警示标志</p> <p>2.6-13 图示3 (×)</p> </div> </div> <div style="display: flex; justify-content: space-around; margin-top: 20px;"> <div style="text-align: center;"> <p>灭火系统开通运行后，电磁阀下侧保险销未拆除</p> <p>2.6-13 图示4 (×)</p> </div> <div style="text-align: center;"> <p>控制器机箱未接地</p> <p>2.6-13 图示5 (×)</p> </div> </div> | | |
| <b>2. 原因分析</b> <ol style="list-style-type: none"> <li>1) 设计图纸未做详细说明或漏项；</li> <li>2) 施工单位未按设计图纸和规范要求进行施工。</li> </ol> | | |

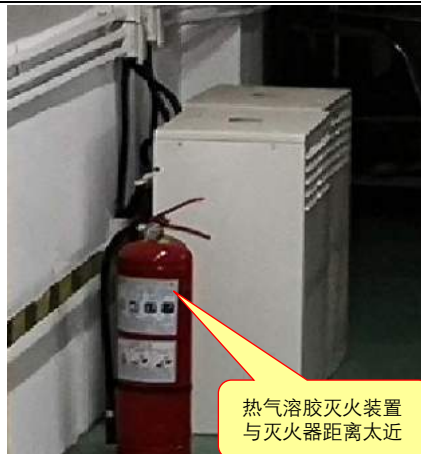
2.6-14 图示1 (×)

| 热气溶胶灭火系统装置与其他物品的距离太近，不符合要求。【图示1】 | | |

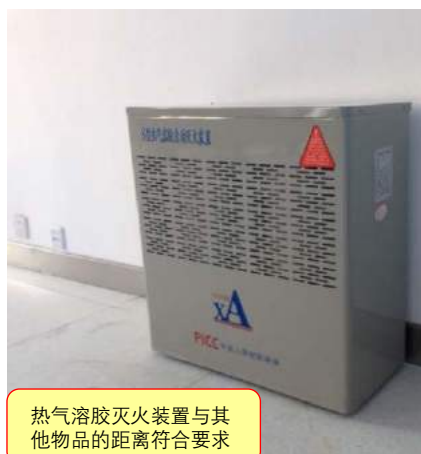
2.6-14 图示2 (✓)

☆ 《气体灭火系统设计规范》(GB 50370-2005)第 3.1.18 条、第 6.0.10 条【图示 2】。

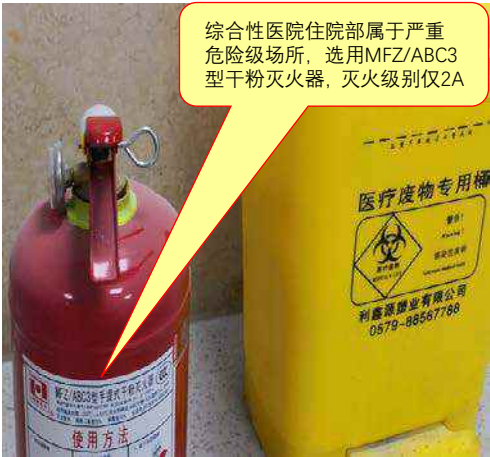
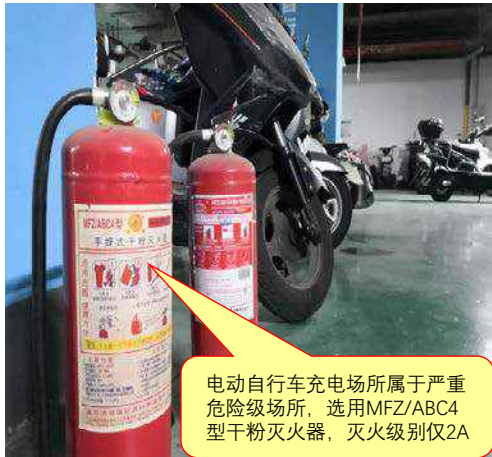
| 问题 | 专业 |
|---|---|
| <p>1. 问题描述</p> <p>灭火器灭火级别与配置场所危险等级不相符。【图示1】【图示2】</p> <div></div> <div></div> <p>2.7-1 图示1 (×)</p> <p>2.7-1 图示2 (×)</p> <p>2. 原因分析</p> <p>施工图中未明确不同灭火器配置场所的危险等级和灭火器配置要求，也未明确不同危险等级场所灭火器的具体规格型号，造成施工单位选型错误。</p> | |

| 问题 | 专业 |
|---|---|
| <p>1. 在灭火器配置设计中应明确建筑物内不同场所的危险等级和对应灭火器最低配置灭火级别，并明确选配的灭火器规格型号；</p> <p>2. 施工单位应依据规范和设计要求，选用适合的灭火器，若设计文件未明确灭火器配置要求，</p> | |

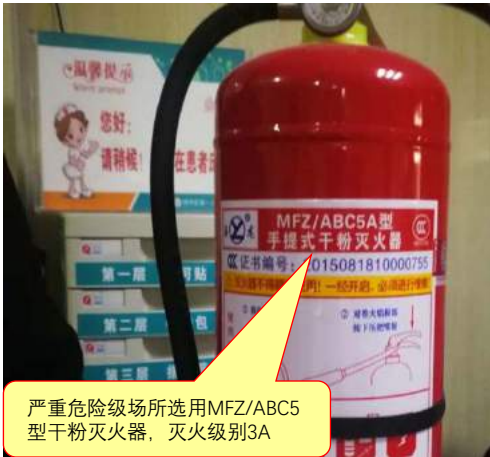
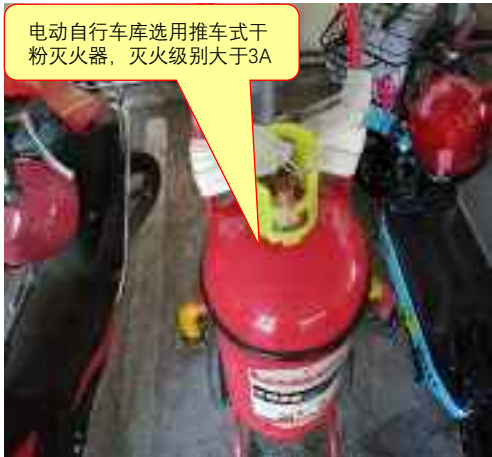
| 问题 | 专业 |
|---|---|
| <p>1. 规范要求</p> <p>☆《建筑灭火器配置设计规范》(GB 50140-2005)第6.2.1条、附录C和附录D。【图示3】</p> <p>☆《电动汽车分散充电设施工程技术标准》(GB/T 51313-2018)第6.1.7条。</p> <p>☆《电动自行车停放充电场所消防技术规范》(DB32/T 3904-2020)第8.2条。【图示4】</p> <p>2. 正确做法</p> <div></div> <div></div> <p>2.7-1 图示3 (✓)</p> <p>2.7-1 图示4 (✓)</p> | |

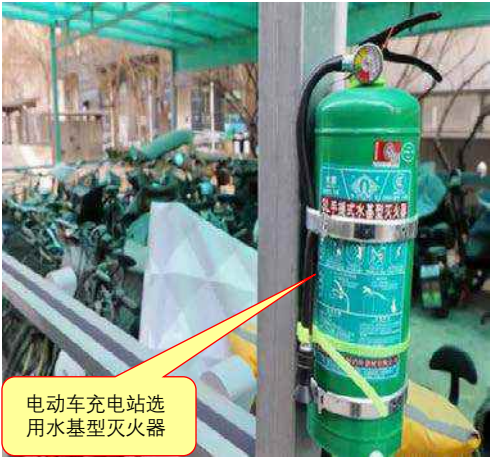
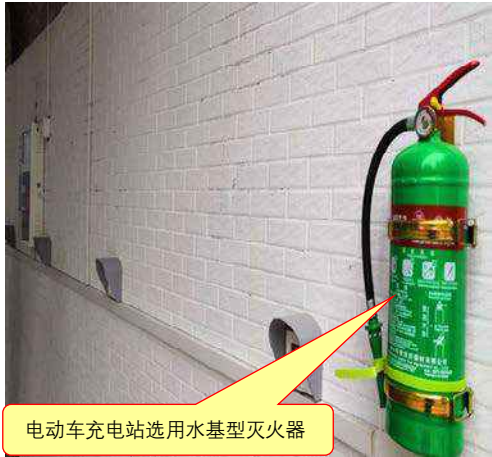
| 问题<br>2.7-2 | 电动车充电场所灭火器类型选择错误。 | 专业<br>给排水 |
|---|---|---|
| <p><b>1. 问题描述</b></p> <p>电池热失控引发火灾是电动车充电场（站）最主要的消防安全隐患，在电解液热分解产物中，存在大量的易燃、易爆气体，采用水基型灭火器无法有效灭火。【图示1】</p> <div style="display: flex; justify-content: space-around;"> <div style="text-align: center;"> <p>电动车充电站选用水基型灭火器</p> </div> <div style="text-align: center;"> <p>电动车充电站选用水基型灭火器</p> </div> </div> <p style="text-align: center;">2.7-2 图示1 (×)</p> <p><b>2. 原因分析</b></p> <p>设计单位或施工单位不熟悉电动车充电场（站）的火灾危险特性，造成灭火器选型错误。</p> | | |

| 问题<br>2.7-2 | 电动车充电场所灭火器类型选择错误。 | 专业<br>给排水 |
|---|---|---|
| <p>各种类型灭火器具具有不同的灭火机理，灭火器的正确选型是建筑灭火器配置的关键。设计单位、施工单位在选配灭火器时，应充分考虑各类场所可燃物的火灾危险特性、灭火机理、灭火剂相容性、导电性等因素，确保灭火器选型正确。</p> | | |

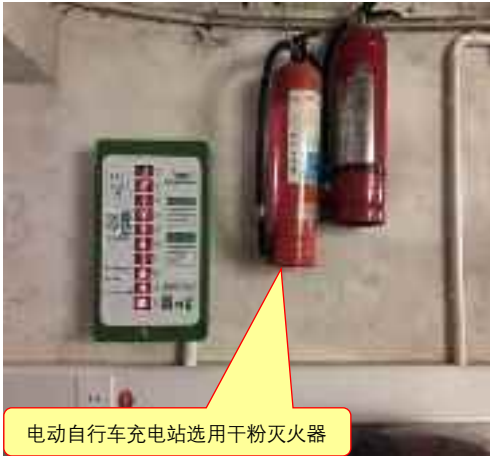
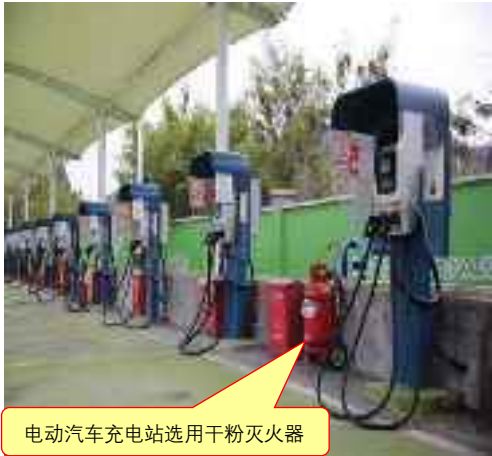
| 问题<br>2.7-2 | 电动车充电场所灭火器类型选择错误。 | 专业<br>给排水 |
|---|---|---|
| <p><b>1. 规范要求</b></p> <p>☆《建筑灭火器配置设计规范》(GB 50140-2005)第4.2节表3。</p> <p>☆《电动汽车分散充电设施工程技术标准》(GB/T 51313-2018)第6.1.7条。【图示2】</p> <p><b>2. 正确做法</b></p> <div style="display: flex; justify-content: space-around;"> <div style="text-align: center;"> <p>电动自行车充电站选用干粉灭火器</p> </div> <div style="text-align: center;"> <p>电动汽车充电站选用干粉灭火器</p> </div> </div> <p style="text-align: center;">2.7-2 图示 (✓)</p> | | |

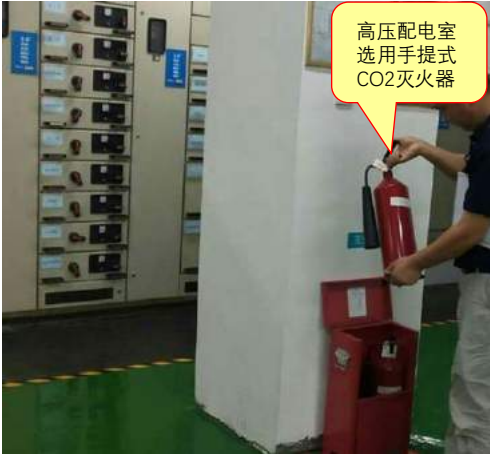
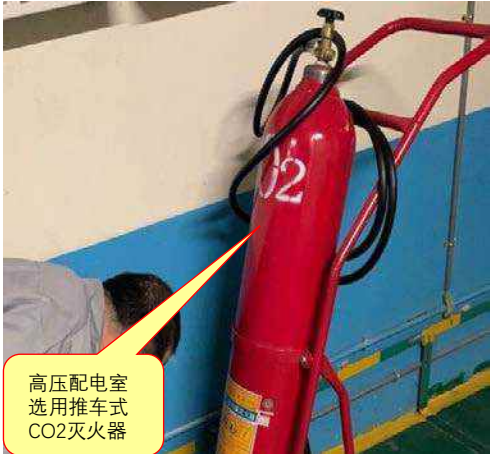
| <p><b>1. 问题描述</b></p> <p>高压配电室电压超过600V，选用手提式或推车式二氧化碳灭火器，人员在灭火操作过程中存在触电身亡的安全隐患。【图示1】</p> <div style="display: flex; justify-content: space-around;"> </div> | | |
| <p><b>2. 原因分析</b></p> <p>设计单位或施工单位不熟悉电力安全规程，忽视了高压配电场所灭火器的安全使用要求。</p> | | |

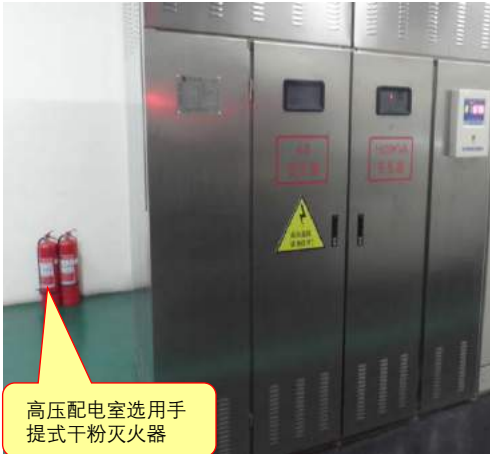
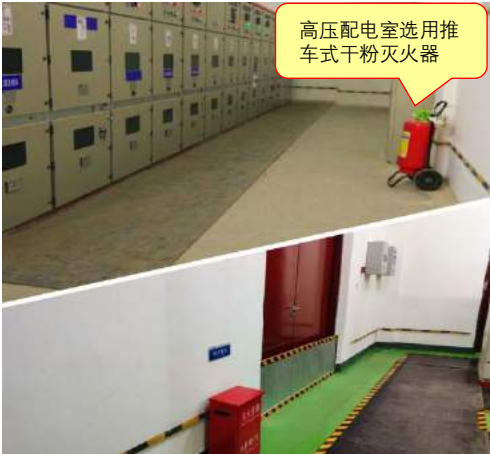
| <p><b>1. 规范要求</b></p> <p>☆《电力设备典型消防规程》(DL 5027-2015)第F.3.1条。【图示2】</p> | | |

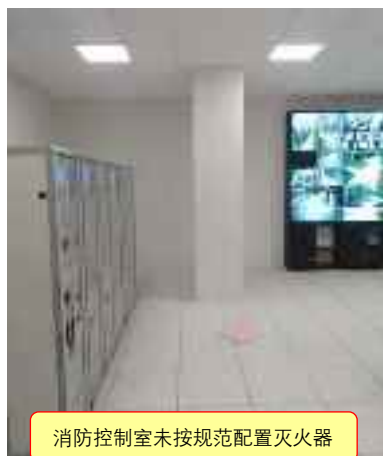
2.7-4 图示1 (×)

消防控制室等设备间未配置灭火器。【图示1】【图示2】【图示3】

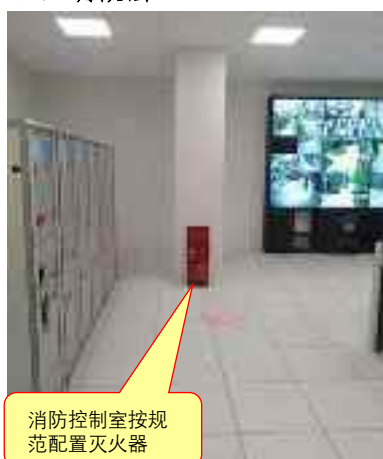
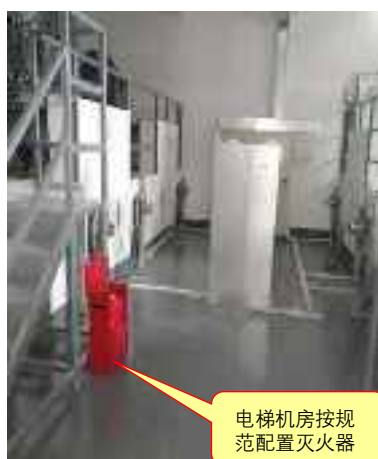
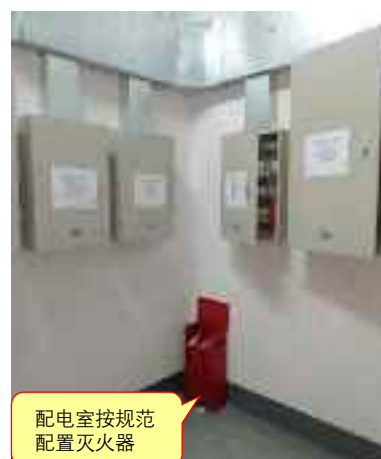
☆《建筑设计防火规范》(GB 50016-2014<2018年版>)第8.1.10条。【图示3】【图示4】【图示5】

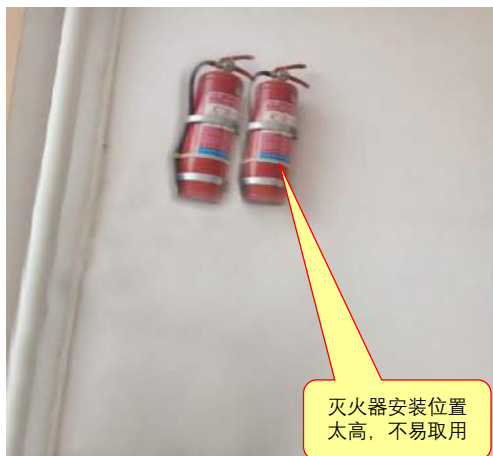
2.7-5 图示1 (X)

灭火器采用挂钩安装在墙壁上时，安装高度偏高，紧急情况下不能快速取用。【图示1】【图示2】

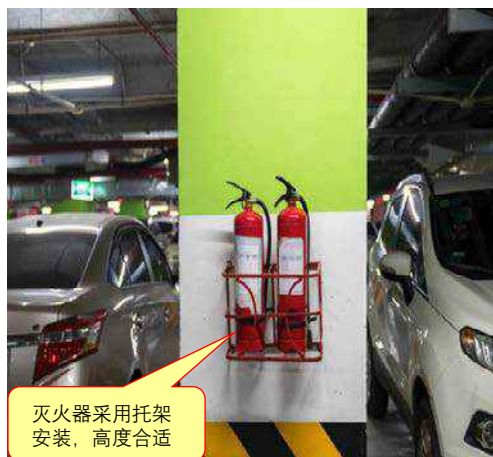
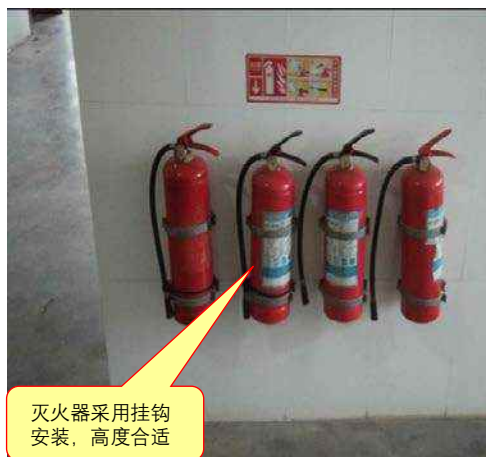
2.7-5 图示3 (V)

☆《建筑灭火器配置验收及检查规范》(GB 50444-2008)第3.2.7条。

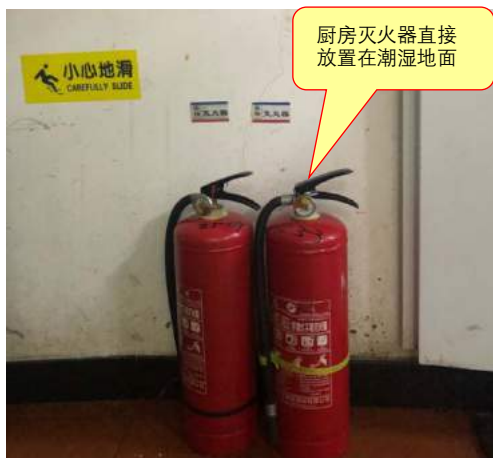
2.7-6 图示1 (×)

建筑内厨房、洗衣房等场所的灭火器直接放置在潮湿的地面上，导致灭火器筒体被腐蚀。【图示1】【图示2】

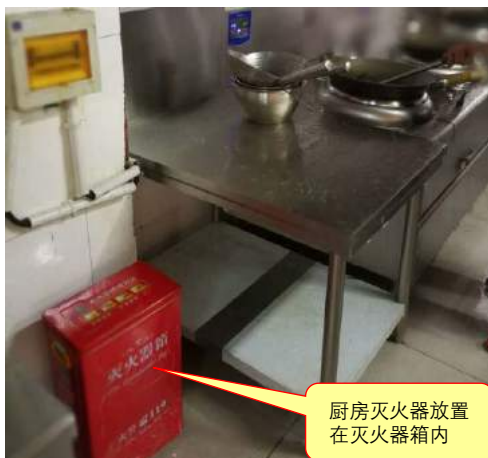
2.7-6 图示3 (√)

☆《建筑灭火器配置验收及检查规范》(GB 50444-2008)第3.2.1条、第3.4.4条。

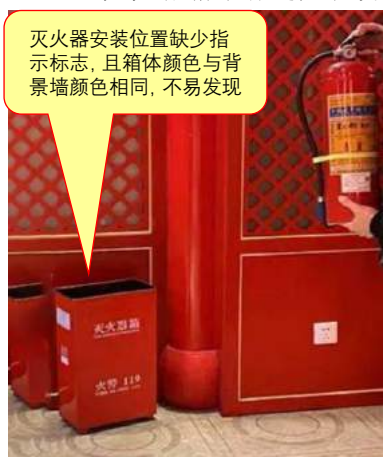
2.7-7 图示1 (×)

| 1) 灭火器指示标志设置位置缺少指示标志【图示1】； | | |

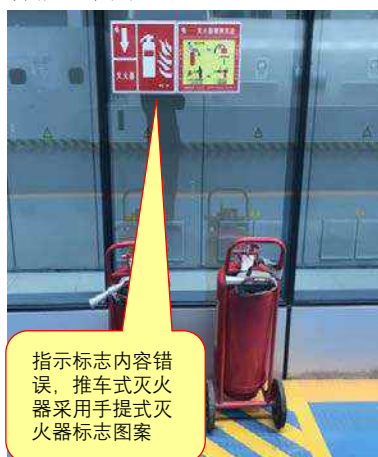
2.7-7 图示2 (×)

- 2) 灭火器指示标志内容错误【图示2】；  
3) 灭火器指示标志无自发光功能【图示3】。

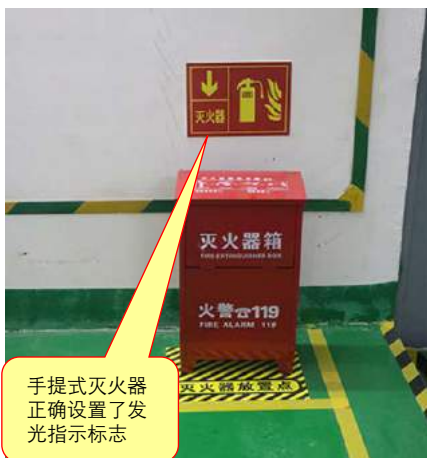
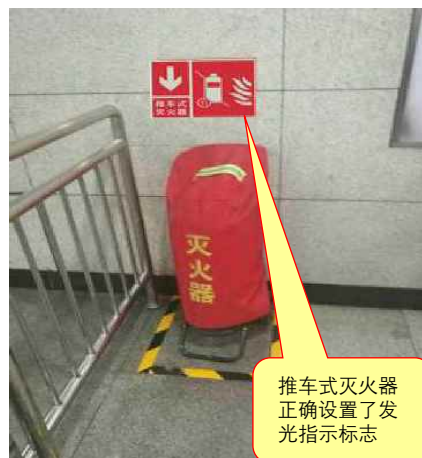
☆《消防安全标志 第1部分: 标志》(GB 13495.1-2015)第3.2条表4。【图示4】【图示5】

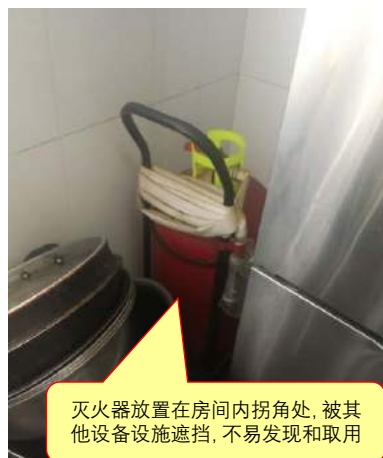
2.7-8 图示1 (×)

灭火器放置在隐蔽部位，不易发现和取用，不符合规范要求。【图示1】【图示2】【图示3】

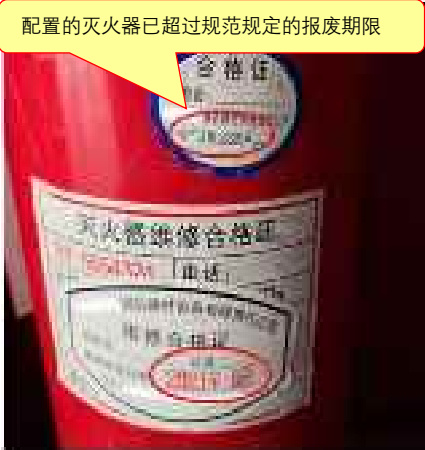
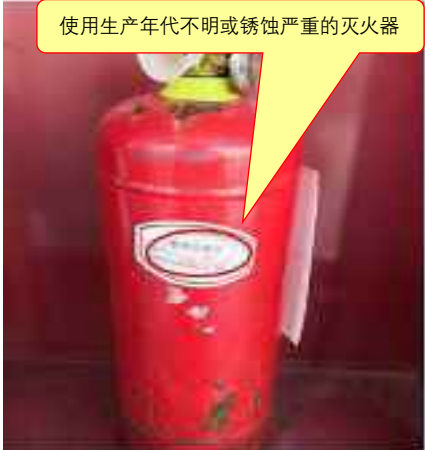
| 问题 | 专业 |
|---|---|
| <b>1. 问题描述</b> <ol style="list-style-type: none"> <li>配置的灭火器已超过规范规定的报废期限；【图示1】</li> <li>使用生产年代不明或锈蚀严重的灭火器。【图示2】</li> </ol> | |
| <div style="display: flex; justify-content: space-around;"> <div style="text-align: center;"> <p>配置的灭火器已超过规范规定的报废期限</p> </div> <div style="text-align: center;"> <p>使用生产年代不明或锈蚀严重的灭火器</p> </div> </div> | |
| <b>2. 原因分析</b> <ol style="list-style-type: none"> <li>在改造工程中，施工单位不了解灭火器使用寿命和报废期限，直接使用现场遗留的已失效的灭火器；</li> <li>供货单位采购的灭火器不符合设计要求。</li> </ol> | |

| 问题 | 专业 |
|---|---|
| <ol style="list-style-type: none"> <li>供货单位在采购灭火器时，应仔细核对灭火器的出厂日期，确保产品在有效期内；</li> <li>如果需要使用施工现场遗留的原有灭火器，应仔细检查其生产日期、维修日期等信息，符合规范要求方可继续使用。</li> <li>对于存在筒体锈蚀严重、机械损伤严重、铭牌缺失或出厂、检修日期不明等情况的灭火器，应直接做报废处理。</li> </ol> | |

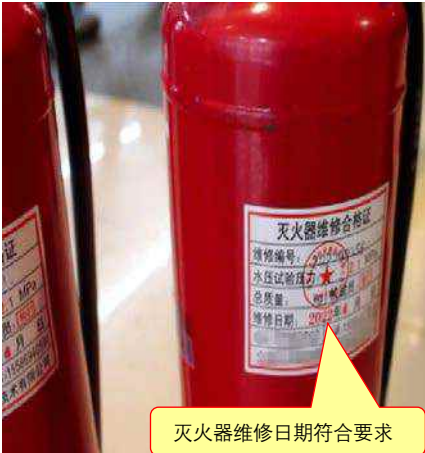
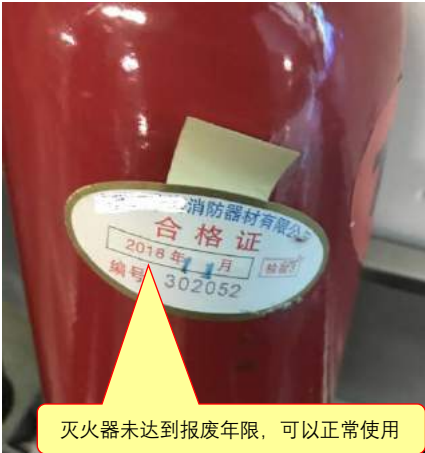
| 问题 | 专业 |
|---|---|
| <b>1. 规范要求</b> <p>☆《建筑灭火器配置验收及检查规范》(GB 50444-2008)第5.4.2条、第5.4.3条。【图示3】【图示4】</p> | |
| <b>2. 正确做法</b> <div style="display: flex; justify-content: space-around;"> <div style="text-align: center;"> <p>灭火器维修日期符合要求</p> </div> <div style="text-align: center;"> <p>灭火器未达到报废年限，可以正常使用</p> </div> </div> | |

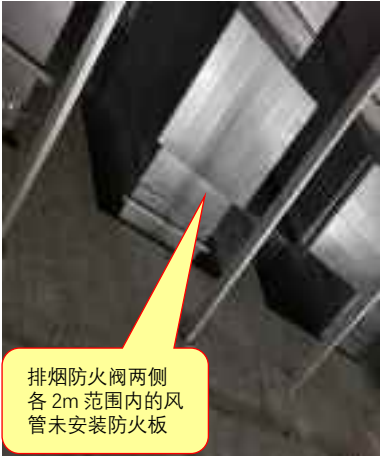
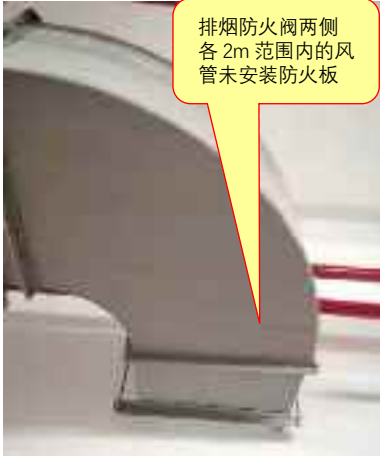
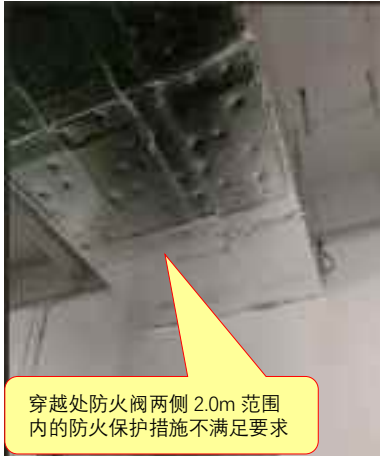
| 问题 | 风管穿过防火隔墙、楼板和防火墙时,穿越处风管上的防火阀、排烟防火阀两侧各 2m 范围内的风管耐火极限不满足规范要求。 | 专业 |
|---|---|---|
| <b>1. 问题描述</b> <p>风管穿过防火隔墙、楼板和防火墙时,穿越处风管上的防火阀、排烟防火阀两侧各2m范围内的风管未采用耐火风管,或风管外壁未采取防火保护措施,不能满足图纸和规范要求的耐火极限。【图示1】【图示2】</p> | | |
| <div><div><p>排烟防火阀两侧各 2m 范围内的风管未安装防火板</p></div><div><p>排烟防火阀两侧各 2m 范围内的风管未安装防火板</p></div><div><p>穿越处防火阀两侧 2.0m 范围内的防火保护措施不满足要求</p></div></div> <div><div>3.1-1 图示1 (×)</div><div>3.1-1 图示2 (×)</div></div> | | |

| 问题 | 风管穿过防火隔墙、楼板和防火墙时,穿越处风管上的防火阀、排烟防火阀两侧各 2m 范围内的风管耐火极限不满足规范要求。 | 专业 |
|---|---|---|
| <b>2. 原因分析</b> <p>1) 责任主体对规范要求不够熟悉;<br/>2) 设计图纸仅有文字说明, 未提供具体做法。</p> | | |

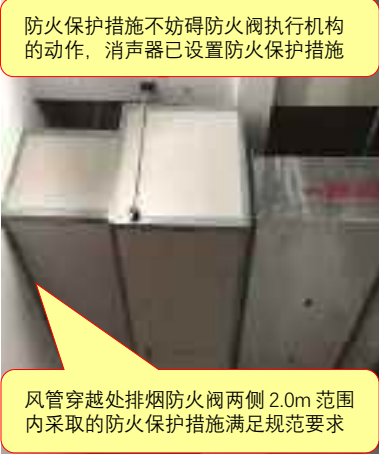
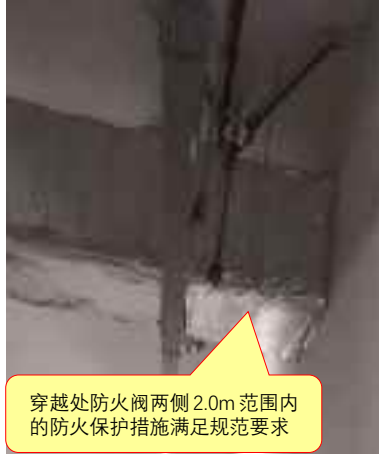
| 问题 | 风管穿过防火隔墙、楼板和防火墙时,穿越处风管上的防火阀、排烟防火阀两侧各 2m 范围内的风管耐火极限不满足规范要求。 | 专业 |
|---|---|---|
| <b>1. 规范要求</b> <p>☆《建筑设计防火规范》(GB 50016-2014 &lt;2018 版&gt;)第 6.3.5 条。【图示 3】【图示 4】【图示 5】</p> | | |
| <b>2. 正确做法</b> <div><div><p>防火保护措施不妨碍防火阀执行机构的动作, 消声器已设置防火保护措施</p><p>风管穿越处排烟防火阀两侧 2.0m 范围内采取的防火保护措施满足规范要求</p></div><div><p>穿越处防火阀两侧 2.0m 范围内的防火保护措施满足规范要求</p></div><div><p>外侧轻钢龙骨<br/>规格视风管截面而定<br/>保温防火板<br/>涂抹于板缝间<br/>自攻螺钉ST4.2<br/>内侧轻钢龙骨规格<br/>视风管截面而定<br/>防火板</p></div></div> <div><div>3.1-1 图示3 (✓)</div><div>3.1-1 图示4 (✓)</div></div> | | |

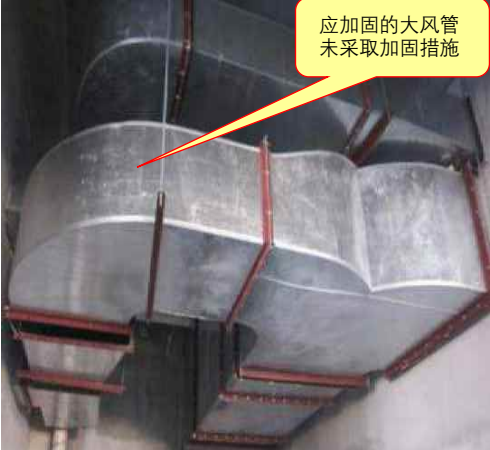
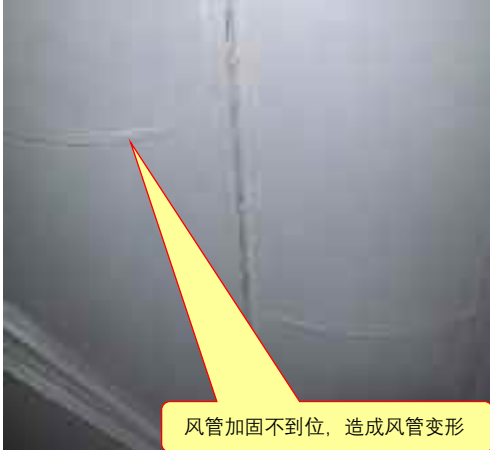
| 问题 | 专业 |
|---|---|
| <p>1. 问题描述</p> <p>1) 金属风管的加固措施不符合规范要求；【图示1】</p> <p>2) 大规格金属风管加固不到位，造成风管变形，或者运行时有异响。【图示2】</p> | |
| <div style="display: flex; justify-content: space-around;"> <div style="text-align: center;"> <p>应加固的大风管<br/>未采取加固措施</p> </div> <div style="text-align: center;"> <p>风管加固不到位，造成风管变形</p> </div> </div> | |

| 问题 | 专业 |
|---|---|
| <p>2. 原因分析</p> <p>责任主体没有认识到金属风管加固的重要性，未按规定要求施工，造成风管变形。</p> | |

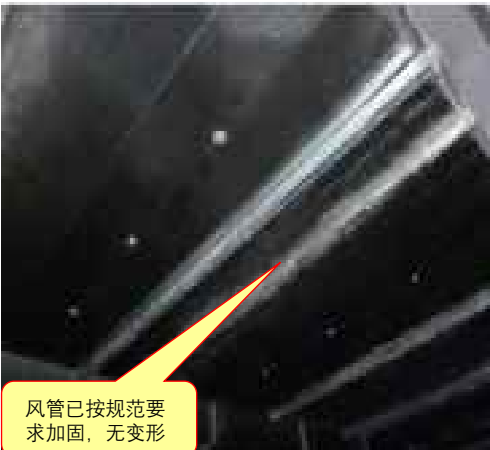
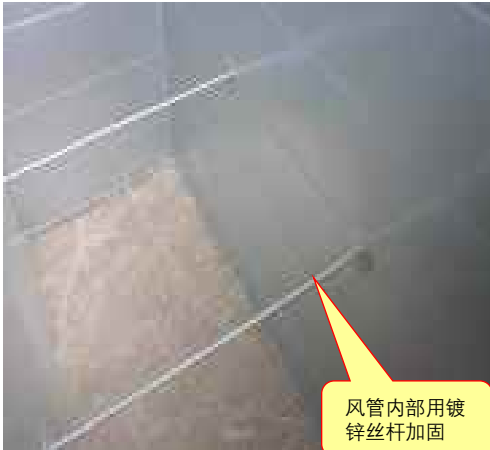
| 问题 | 专业 |
|---|---|
| <p>1. 规范要求</p> <p>☆《通风与空调工程施工质量验收规范》(GB 50243-2016)第 4.2.3 条第 3 款。【图示 3】【图示 4】【图示 5】</p> | |
| <div style="display: flex; justify-content: space-around;"> <div style="text-align: center;"> <p>风管已按规范要求加固，无变形</p> </div> <div style="text-align: center;"> <p>风管内部用镀锌丝杆加固</p> </div> </div> | |

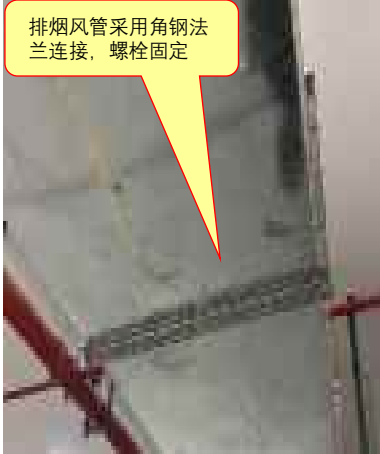
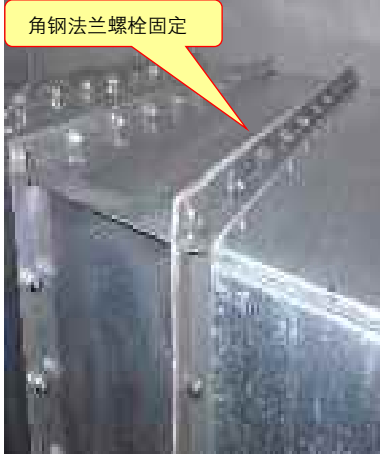
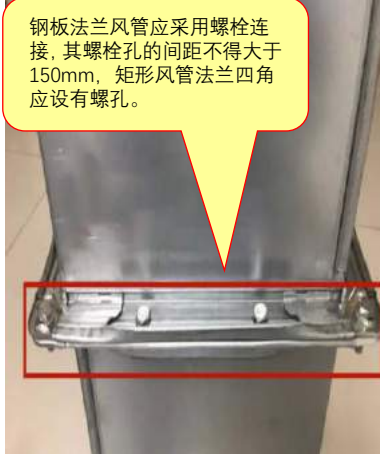
| 3) 排烟风管的法兰垫料采用与其它风管相同的阻燃类材料。 | | | | | | | | | | | | | | | | | |
|---|---|---|---|---|---|---|---|---|---|---|---|---|---|---|---|---|---|
| 规范要求及正确做法 | | | | | | | | | | | | | | | | | |
| <p>1. 规范要求</p> <p>☆《通风与空调工程施工质量验收规范》(GB 50243-2016)第4.3.1条。【图示2】【图示3】</p> <p>☆《关于咨询《建筑防烟排烟系统技术标准》的复函》烟标[2019]21号（应急管理部四川消防研究所）。【图示4】【图示5】</p> <p>2. 正确做法</p> | | | | | | | | | | | | | | | | | |
|

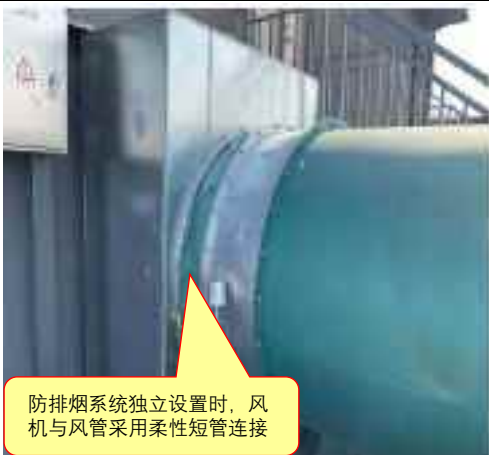
3.1-5 图示1 (X)

| 1) 防排烟系统独立设置时, 风机与风管采用柔性短管连接, 不符合规范要求; 【图示1】 | | |

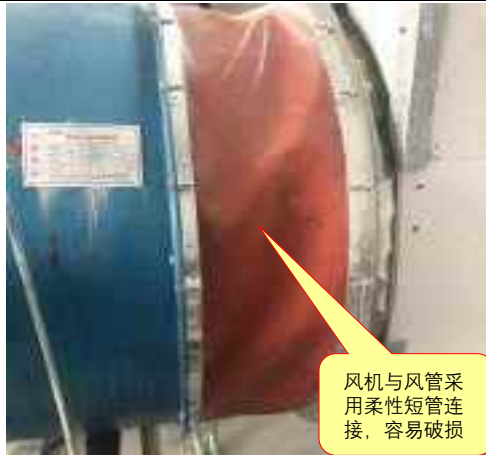
3.1-5 图示2 (X)

| 2) 防排烟风机采用不燃材料制作的柔性短管连接。【图示2】 | | |

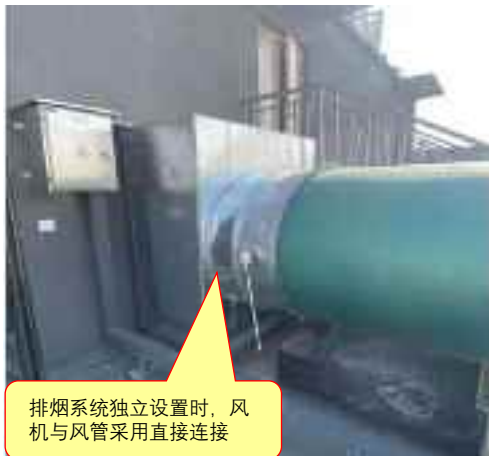
3.1-5 图示3 (✓)

☆《通风与空调工程施工质量验收规范》(GB 50243-2016)第 5.2.7 条。【图示 3】【图示 4】

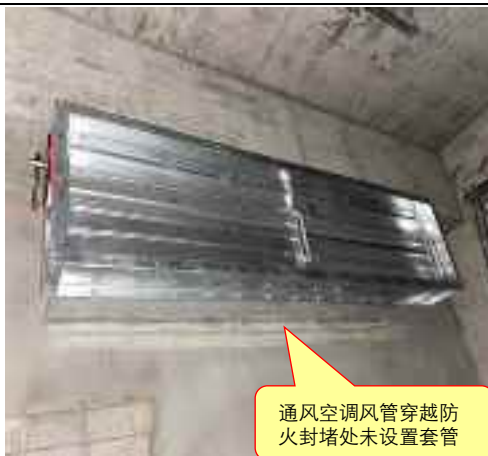
3.1-6 图示1 (×)

| 问题 | | 专业 |
|---|---|---|
| <b>1. 问题描述</b><br>通风空调风管穿越有防火要求的区域未设置套管及防火封堵。【图示1】 | | |

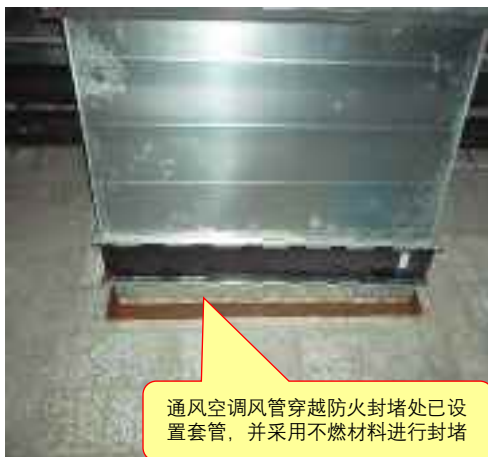
3.1-6 图示2 (✓)

- ☆ 《通风与空调工程施工质量验收规范》(GB 50243-2016)第 6.2.2 条。
- ☆ 《建筑防烟排烟系统技术标准》(GB 51251-2017)第 6.3.4 条第 6 款。【图示 2】

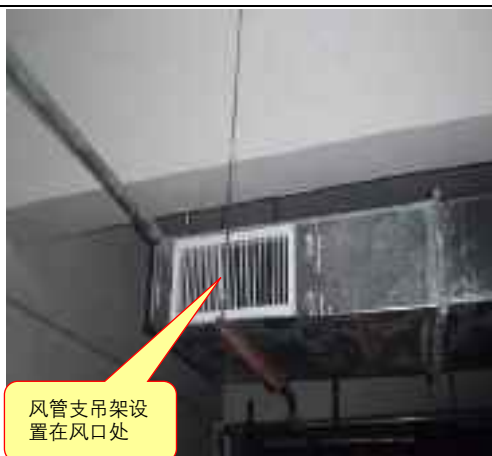
3.1-7 图示1 (×)

| 问题 | | 专业 |
|---|---|---|
| <b>1. 问题描述</b> <ol style="list-style-type: none"> <li>1) 风管支架设置不符合要求；【图示1】</li> <li>2) 风管未按规范要求设置防晃支架。【图示2】</li> </ol> | | |

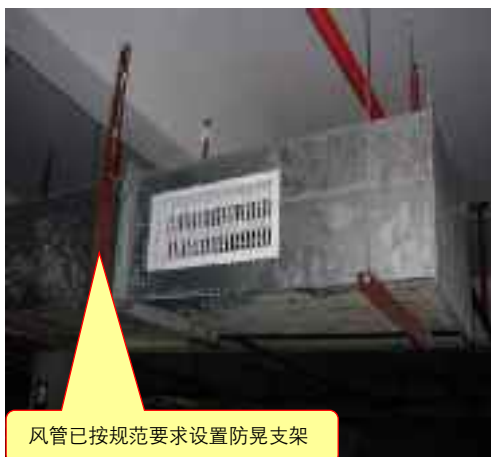
3.1-7 图示3 (✓)

☆《通风与空调工程施工质量验收规范》(GB 50243-2016)第 6.3.1 条。【图示 3】【图示 4】

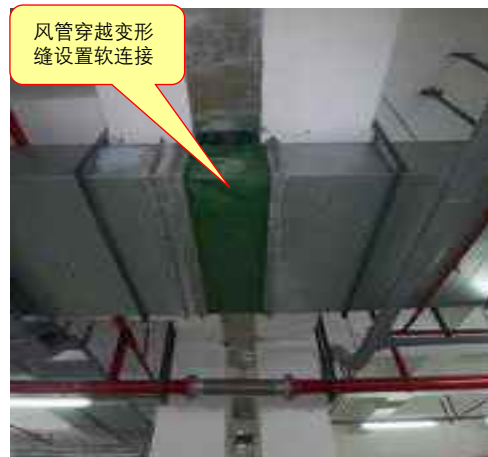
3.1-8 图示2 (✓)

- ☆《通风与空调工程施工质量验收规范》(GB 50243-2016) 第 6.3.5 条、第 12.0.6 条。
- ☆《通风与空调工程施工规范》(GB 50738-2011) 第 8.4.3 条【图示 2】【图示 3】

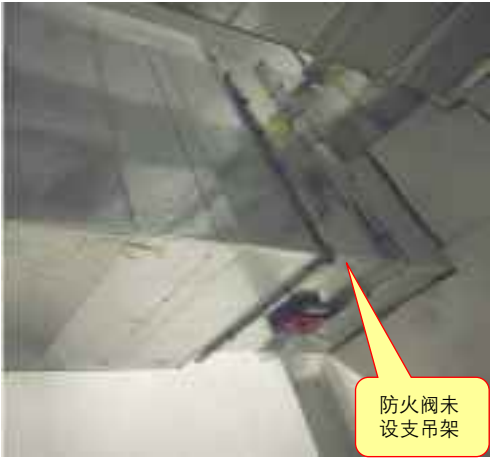
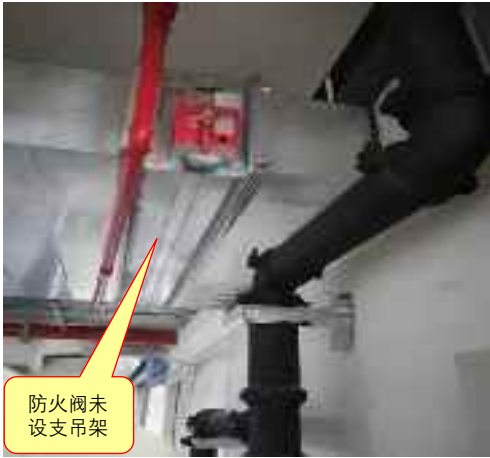
| 问题 | 防火阀未设置独立的支、吊架。 | 专业 |
|---|---|---|
| <b>1. 问题描述</b> <ol style="list-style-type: none"> <li>1) 直径或长边尺寸大于或等于630mm的防火阀未设置独立的支、吊架；【图示1】</li> <li>2) 排烟防火阀未设独立的支、吊架。【图示2】</li> </ol> | | |
| <div style="display: flex; justify-content: space-around;"> <div style="text-align: center;"> <p>防火阀未设支吊架</p> </div> <div style="text-align: center;"> <p>防火阀未设支吊架</p> </div> </div> | | |

| 问题 | 防火阀未设置独立的支、吊架。 | 专业 |
|---|---|---|
| <b>2. 原因分析</b> <ol style="list-style-type: none"> <li>1) 责任主体对规范要求不熟悉；</li> <li>2) 施工单位技术人员现场交底不到位，施工人员往往忽略。</li> </ol> | | |

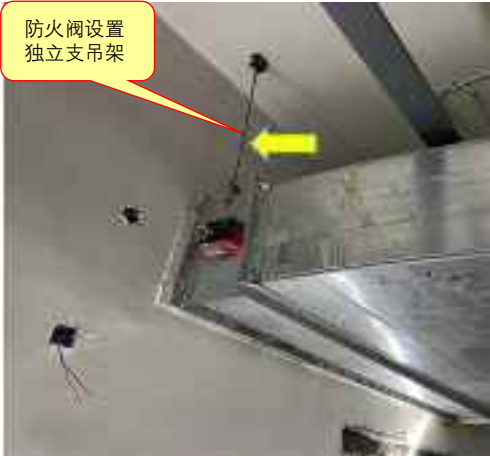
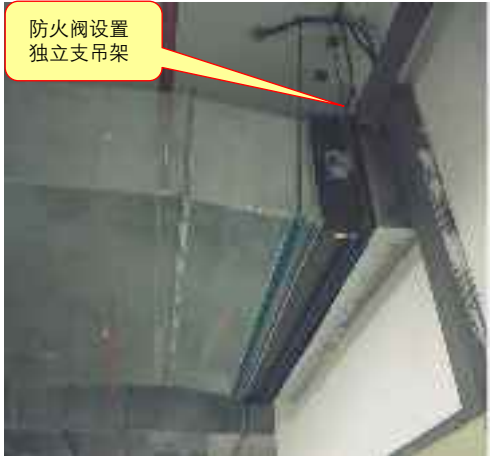
| 问题 | 防火阀未设置独立的支、吊架。 | 专业 |
|---|---|---|
| <b>1. 规范要求</b> <ul style="list-style-type: none"> <li>☆ 《通风与空调工程施工质量验收规范》(GB 50243-2016)第6.3.8条第2款。【图示3】</li> <li>☆ 《建筑防烟排烟系统技术标准》(GB 51251-2017)第6.4.1条第4款。【图示4】</li> </ul> | | |
| <b>2. 正确做法</b> <div style="display: flex; justify-content: space-around;"> <div style="text-align: center;"> <p>防火阀设置独立支吊架</p> </div> <div style="text-align: center;"> <p>防火阀设置独立支吊架</p> </div> </div> | | |

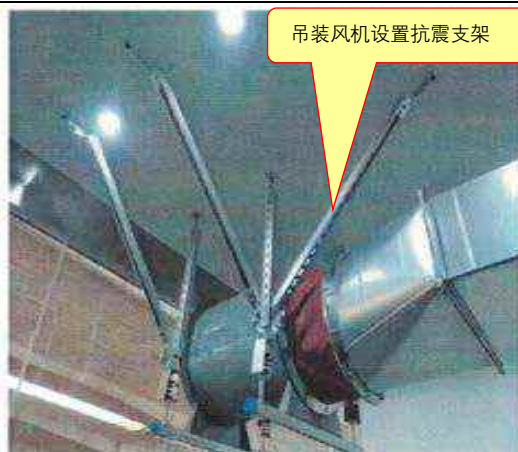
3.1-11 图示2 (✓)

| 问题 | | 专业 |
|---|---|---|
| <p>1. 规范要求</p> <p>☆《建筑与市政工程抗震通用规范》(GB 55002-2021)第 5.1.12 条。【图示 2】</p> <p>2. 正确做法</p> | | |

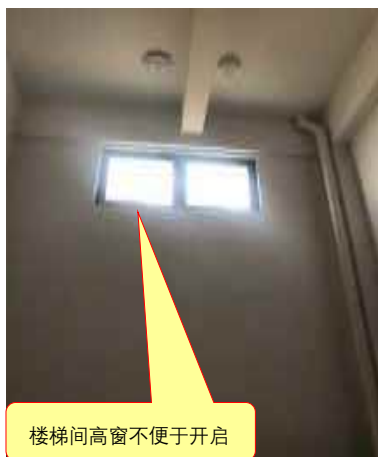
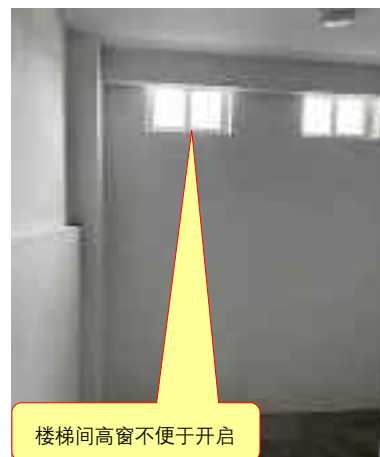
3.2-2 图示 1 (×)

采用自然通风方式的楼梯间，其可开启外窗未在距地  $1.3\text{m}\sim 1.5\text{m}$  的位置设置手动开启装置。

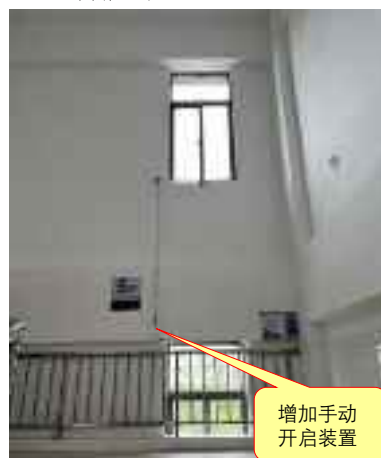
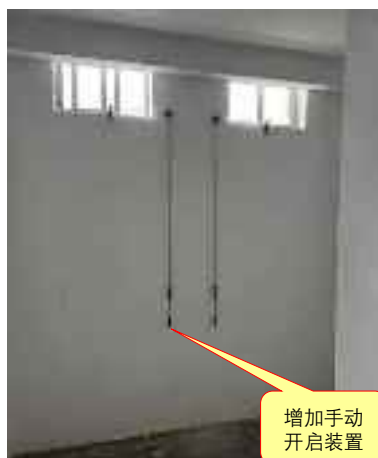
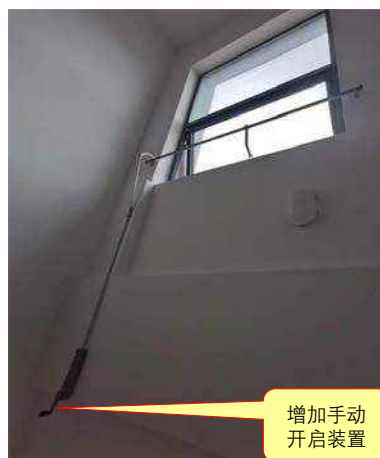
3.2-2 图示 2 (✓)

☆《建筑防烟排烟系统技术标准》(GB 51251-2017)第 3.2.4 条。【图示 2】

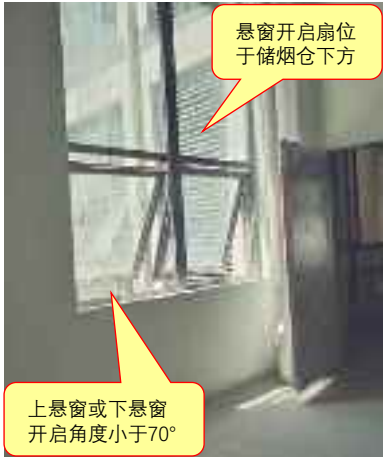
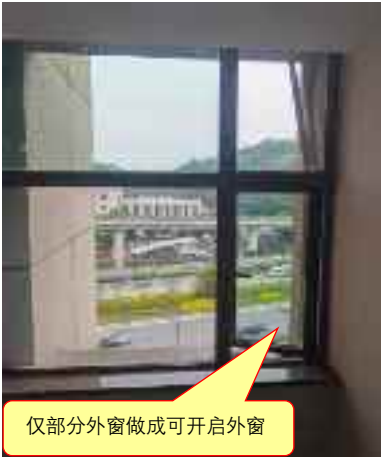
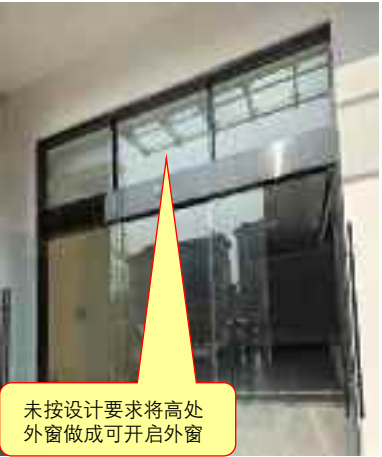
| 问题 | 自然排烟窗采用上（下）悬窗开启角度或自然排烟窗（口）有效面积不满足设计文件要求 | 专业 |
|---|---|---|
| <b>1. 问题描述</b> <p>走道、房间采用自然排烟时，施工单位未按图施工，上悬窗或下悬窗开启角度小于 <math>70^{\circ}</math>，导致有效排烟面积不能按全窗玻璃面积计算，从而使该部位有效排烟面积不符合规范要求；或者不满足设计文件要求，只有部分外窗做成可开启外窗。【图示 1】【图示 2】【图示 3】</p> | | |

| 问题 | 自然排烟窗采用上（下）悬窗开启角度或自然排烟窗（口）有效面积不满足设计文件要求 | 专业 |
|---|---|---|
| <b>2. 原因分析</b> <ol style="list-style-type: none"> <li>1) 施工单位未意识到自然排烟时，可开启外窗开启角度的重要性，未按图施工；</li> <li>2) 建设单位和监理单位未按图纸检查、核对可开启外窗的面积及排烟窗的设置高度。</li> </ol> | | |

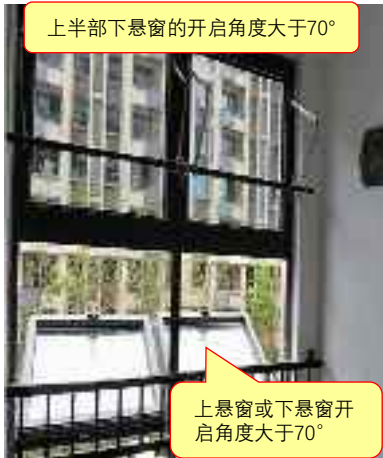
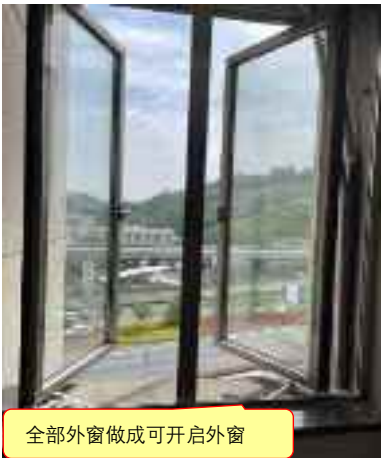
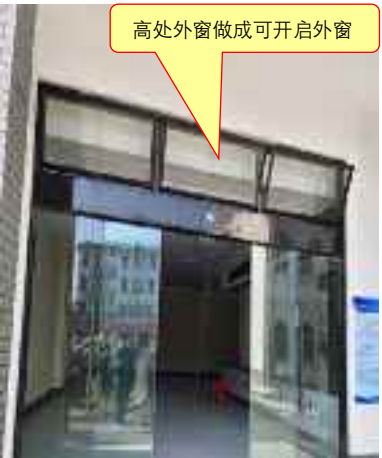
| 问题 | 自然排烟窗采用上（下）悬窗开启角度或自然排烟窗（口）有效面积不满足设计文件要求 | 专业 |
|---|---|---|
| <b>1. 规范要求</b> <p>☆《建筑防烟排烟系统技术标准》(GB 51251-2017)第 4.3.5 条。【图示 4】【图示 5】【图示 6】</p> | | |

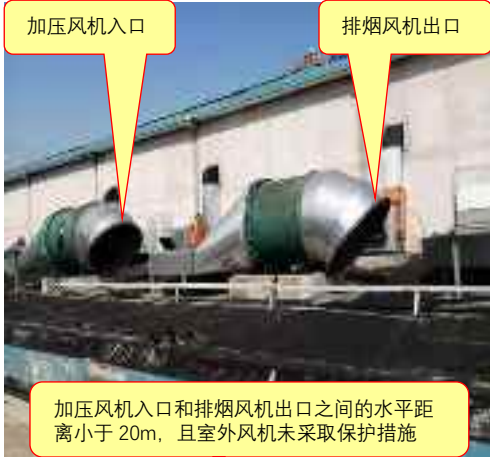
| 问题 | 送风机的进风口与排烟风机的出风口设置不符合规范要求。 | 专业 |
|---|---|---|
| <p>1. 问题描述</p> <p>送风口与排烟口布置在同一面上的，竖向布置时，送风机的进风口未设置在排烟出口的下方，两者边缘最小垂直距离小于6.0m【图示1】；水平布置时，两者边缘最小水平距离小于20.0m【图示2】。</p> <div><p>3.2-4 图示1 (×)</p></div> <div><p>3.2-4 图示2 (×)</p></div> | | |
| <p>2. 原因分析</p> <p>设计图纸仅用文字说明排烟口高于进风口6.0m,并非指排烟口中心高于进风口中心6.0m,而是指排烟口下缘高于进风口上缘6.0m。</p> | | |

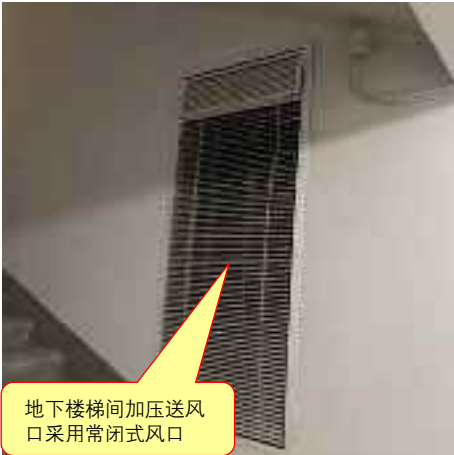
| 3.2-6 图示1 (✗) | | |

| 封闭楼梯间、防烟楼梯间内设置常闭式加压送风口。【图示1】 | | |

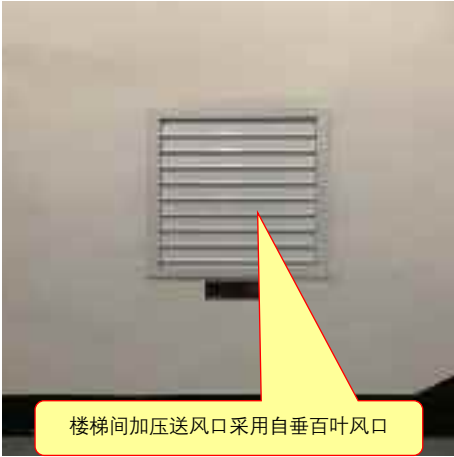
| 3.2-6 图示2 (✓) | |

| ☆《建筑防烟排烟系统技术标准》(GB 51251-2017)第 3.3.6 条第 1 款。【图示 2】 | |

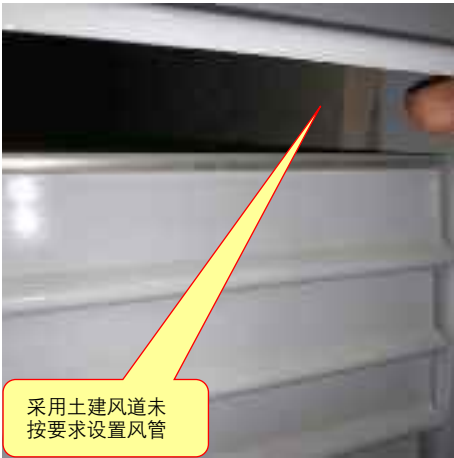
| 问题 | | 专业 |
|---|---|---|
| 3.2-7 图示1 (✗) | | |

| 问题 | | 专业 |
|---|---|---|
| <p>土建竖井尺寸较小，保持内表面光滑的难度较大，设计图纸要求设置内衬风管是出于减小风阻和减少漏风的考虑。而部分土建竖井施工过程中会遗留较多施工孔洞，且未按图纸要求内衬风管。【图示1】</p> | | |

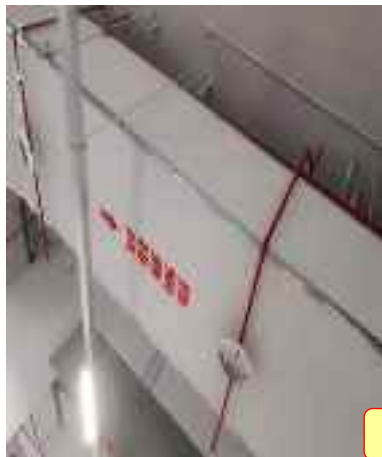
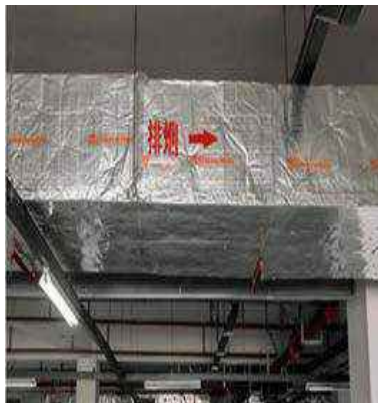
3.2-8 图示5 (✓)

☆《建筑防烟排烟系统技术标准》(GB 51251-2017)第 3.3.8 条第 2 款、第 4.4.8 条第 4 款、第 4.4.9 条。【图示 5】【图示 6】【图示 7】【图示 8】

排烟管道已进行耐火处理并有检测报告

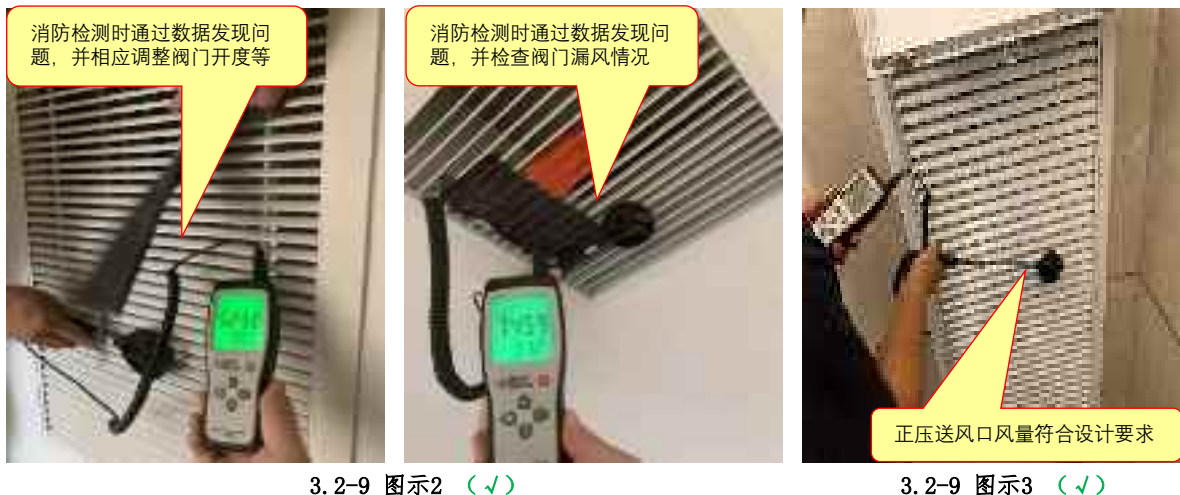
3.2-9 图示2 (✓)

| 问题 | 专业 |
|---|---|
| <p><b>1. 规范要求</b></p> <p>◇ 《建筑防烟排烟系统技术标准》(GB 51251-2017)第 3.4.4 条。【图示 2】【图示 3】</p> | |

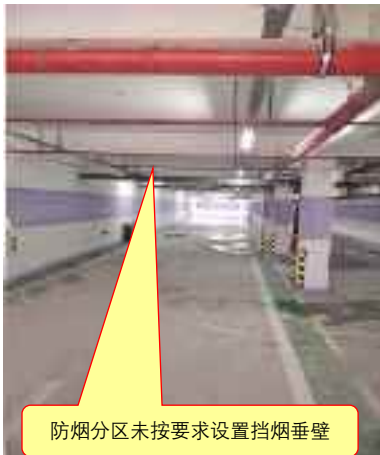
| 问题 | 专业 |
|---|---|
| 3.2-10 图示1 (✗) | 3.2-10 图示2 (✗) |

| 问题 | 专业 |
|---|---|
| 1) 防烟分区内排烟系统的场所或部位，未按规范要求设置挡烟垂壁。【图示1】【图示2】 | |

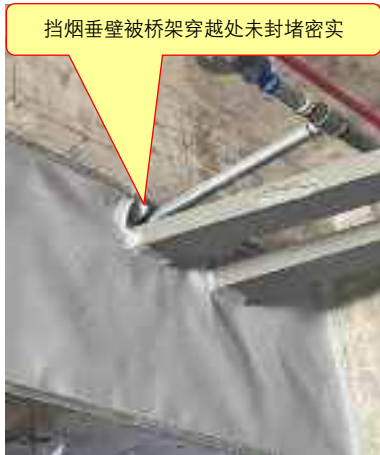
| 问题 | 专业 |
|---|---|
| 3.2-10 图示3 (✗) | |

| 问题 | 专业 |
|---|---|
| 2) 挡烟垂壁被桥架等穿越处未封堵密实。【图示3】 | |

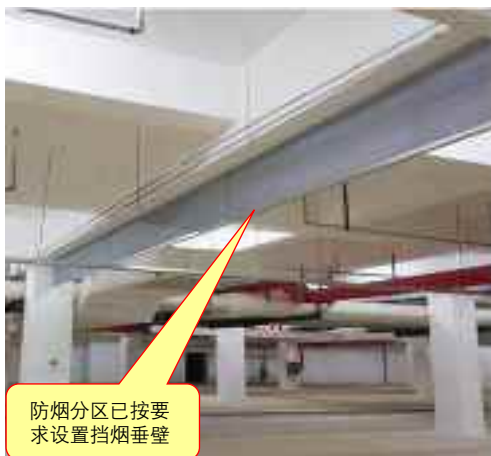
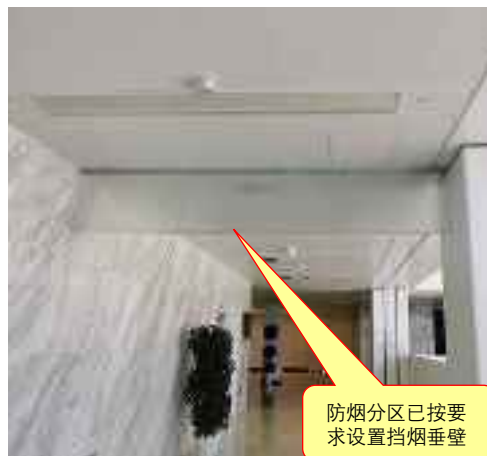
3.2-10 图示4 (✓)

☆《建筑防烟排烟系统技术标准》(GB 51251-2017)第 4.2.1 条。【图示 4】【图示 5】

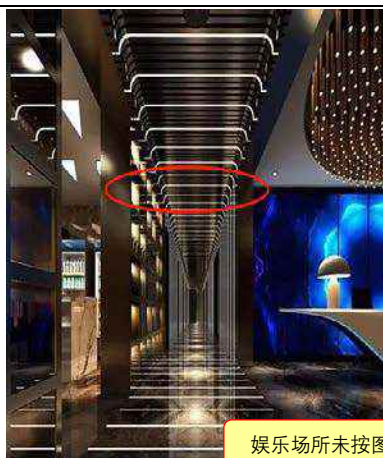
3.2-11 图示1 (×)

| 问题 | 专业 |
|---|---|
| <b>1. 问题描述</b> <ol style="list-style-type: none"> <li>1) 有些娱乐场所,建设单位因美观需要而不设固定式挡烟垂壁;【图示1】</li> <li>2) 供货单位没有按设计图纸要求选择挡烟垂壁的材质;</li> <li>3) 民用建筑中的挡烟垂壁高度不符合规范要求;【图示2】</li> <li>4) 敞开楼梯间开口部位未设挡烟垂壁。</li> </ol> | |

娱乐场所未按图施工，漏设挡烟垂壁

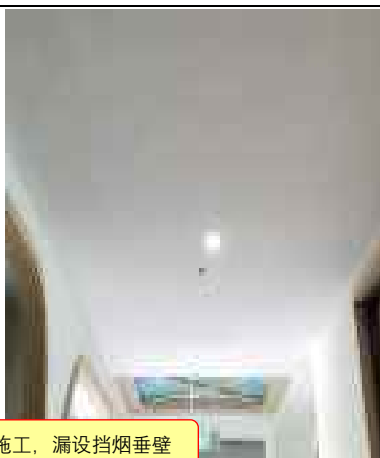
3.2-11 图示2 (×)

挡烟垂壁高度不符合规范要求

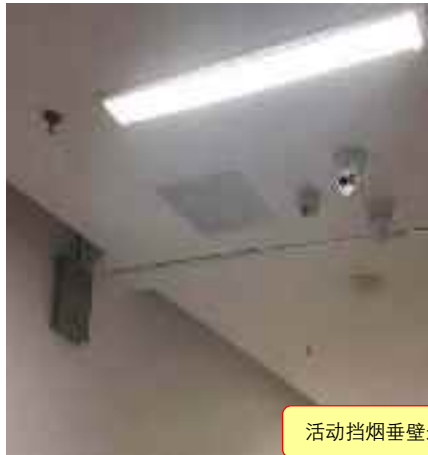
| <div><div><p>活动挡烟垂壁未设现场手动开启装置</p></div><div><p>活动挡烟垂壁<br/>与吊顶交界处未密封200mm</p><p>活动挡烟垂壁<br/>与墙柱交界处未密封200mm</p></div></div> | | |

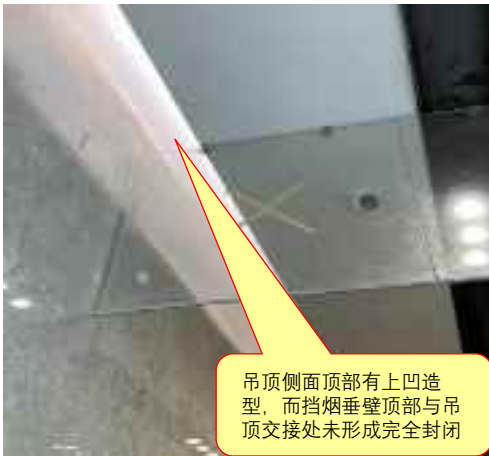
| 2) 防烟分区挡烟垂壁与吊顶凹凸造型交界处，未将凹凸造型处封闭； | | |
| <div><div><p>吊顶侧面顶部有上凹造型，而挡烟垂壁顶部与吊顶交接处未形成完全封闭</p></div><div><p>挡烟垂壁侧面与墙柱之间留有较大缝隙，未形成完全封闭</p></div></div> | | |

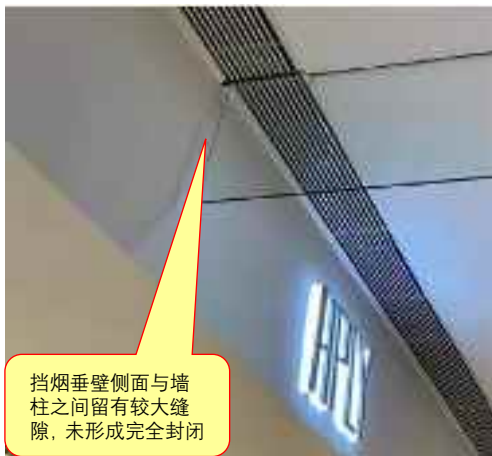
| 3) 挡烟垂壁与墙柱之间留有较大缝隙而未加以填补，造成挡烟垂壁不能完全封闭，挡烟功能失效。【图示3】【图示4】 | | |

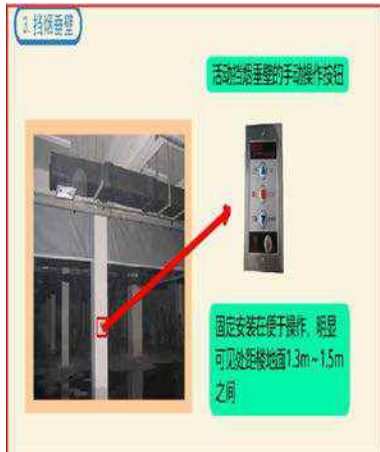
3.2-12 图示5 (✓)

☆《建筑防烟排烟系统技术标准》(GB 51251-2017)第 5.2.5 条【图示 5】【图示 6】、第 6.4.4 条第 2 款【图示 7】。

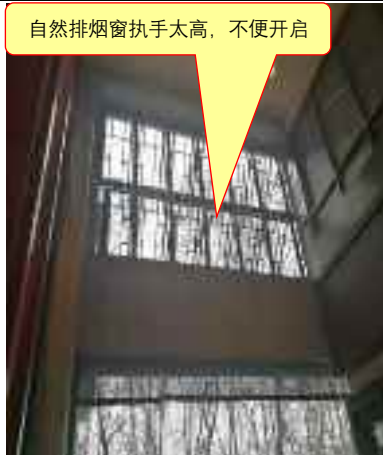
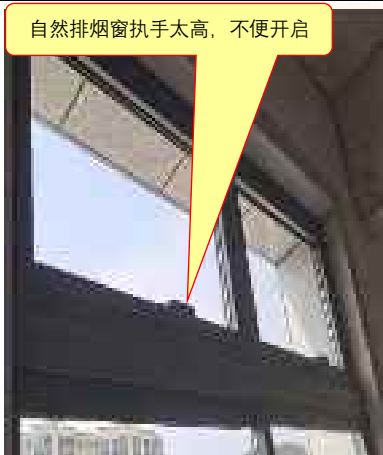
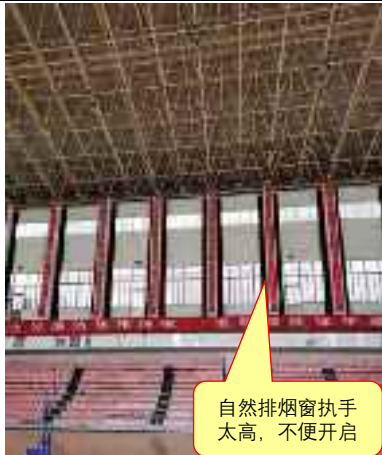
3.2-15 图示 1 (×)

| 设置在高处不便于直接开启的自然排烟窗（口）未设置手动开启装置。【图示 1】 | | |

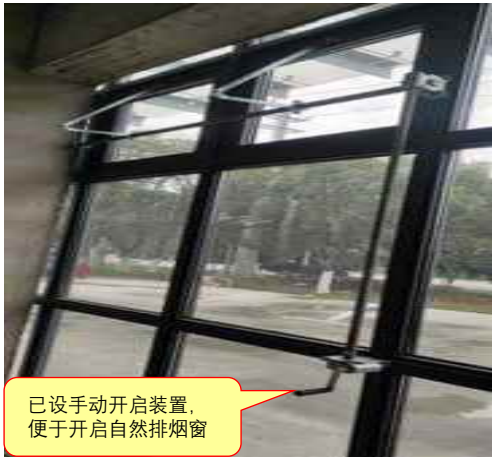
3.2-15 图示 2 (✓)

◇ 《建筑防烟排烟系统技术标准》(GB 51251-2017)第 4.3.6 条。【图示 2】【图示 3】【图示 4】【图示 5】

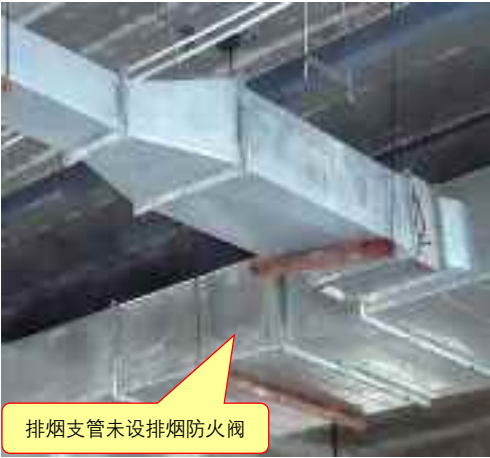
| 问题 | 排烟防火阀设置不符合要求。 | 专业 |
|---|---|---|
| <b>1. 问题描述</b> <ol style="list-style-type: none"> <li>1) 排烟支管管道上未设置排烟防火阀；【图示1】</li> <li>2) 排烟风管穿越防火分区处未设置排烟防火阀，不符合规范要求。【图示2】</li> </ol> | | |
| <div style="display: flex; justify-content: space-around;"> <div style="text-align: center;"> <p>排烟支管未设排烟防火阀</p> </div> <div style="text-align: center;"> <p>排烟风管穿越防火分区处未设排烟防火阀</p> </div> </div> | | |

| 问题 | 排烟防火阀设置不符合要求。 | 专业 |
|---|---|---|
| <b>2. 原因分析</b> <ol style="list-style-type: none"> <li>1) 责任主体没有认识到排烟防火阀的重要性；</li> <li>2) 施工单位未严格按照设计图纸或规范要求施工；施工过程中工序衔接不到位。</li> </ol> | | |
