# 江苏省民用建筑工程消防验收 常见问题解析及防治指南

江苏省住房和城乡建设厅

二〇二三年一月

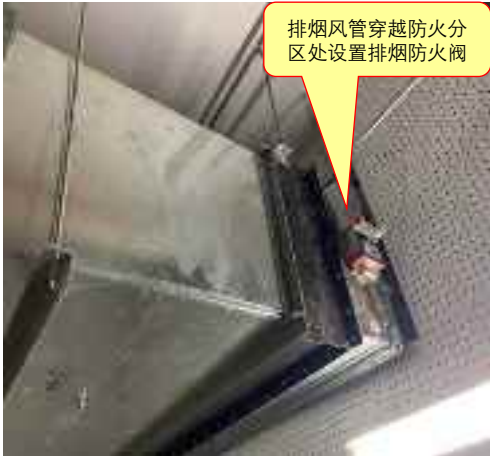
| 问题 | 排烟防火阀设置不符合要求。 | 专业 |
|---|---|---|
| <b>1. 规范要求</b> <ul style="list-style-type: none"> <li>☆ 《建筑防烟排烟系统技术标准》(GB 51251-2017)第 4.4.10 条。【图示 3】【图示 4】</li> <li>☆ 《消防设施通用规范》(GB 55036-2022)第 11.3.5 条(2023 年 3 月 1 日起实施)。</li> </ul> | | |
| <b>2. 正确做法</b> <div style="display: flex; justify-content: space-around;"> <div style="text-align: center;"> <p>排烟支管按设计要求设置排烟防火阀</p> </div> <div style="text-align: center;"> <p>排烟风管穿越防火分区处设置排烟防火阀</p> </div> </div> | | |

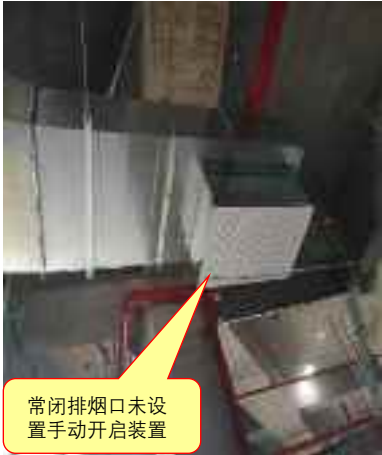
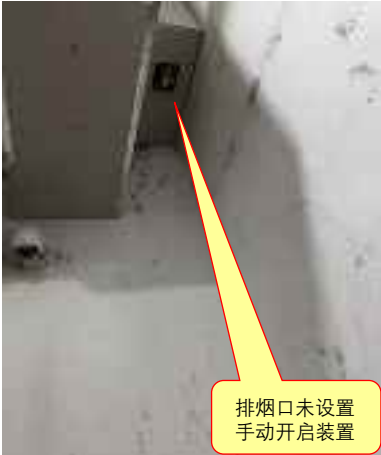
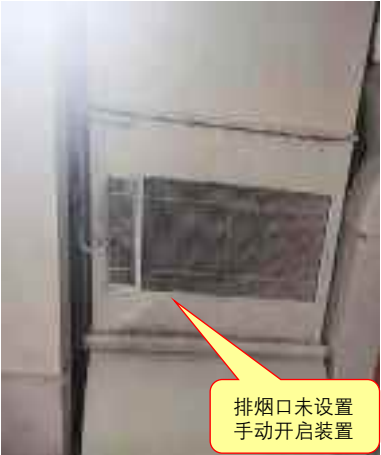
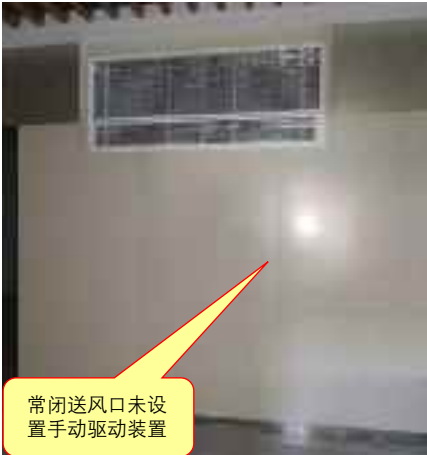
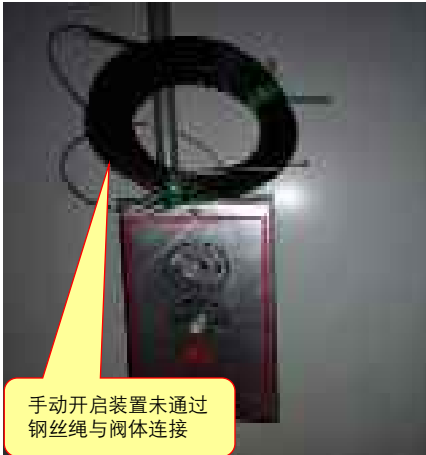
| 问题 | 常闭送风口、排烟阀(口)未设置手动驱动装置或设置不符合规范要求。 | 专业 |
|---|---|---|
| <p>1. 问题描述</p> <p>1) 设置在顶部的常闭多叶排烟口未设置手动开启装置；【图示1】</p> <p>2) 火灾自动报警系统联动开启排烟区域的排烟阀或排烟口，未在现场设置手动开启装置；【图示2】</p> <p>3) 常闭送风口未设置手动驱动装置；【图示3】</p> <p>4) 排烟阀远程执行机构手动开启装置未通过钢丝绳与阀体连接，导致不能手动操作。【图示4】</p> | | |
| <div> <div> <p>常闭排烟口未设置手动开启装置</p> </div> <div> <p>排烟口未设置手动开启装置</p> </div> <div> <p>排烟口未设置手动开启装置</p> </div> </div> <div> <div> <p>3.2-17 图示1 (×)</p> <p>常闭送风口未设置手动驱动装置</p> </div> <div> <p>3.2-17 图示2 (×)</p> <p>手动开启装置未通过钢丝绳与阀体连接</p> </div> </div> | | |
| <p>2. 原因分析</p> <p>1) 设计图纸未注明手动执行机构的位置；</p> <p>2) 责任主体对手动执行机构重要性的认识不够，尤其是施工人员容易疏忽遗漏。</p> | | |

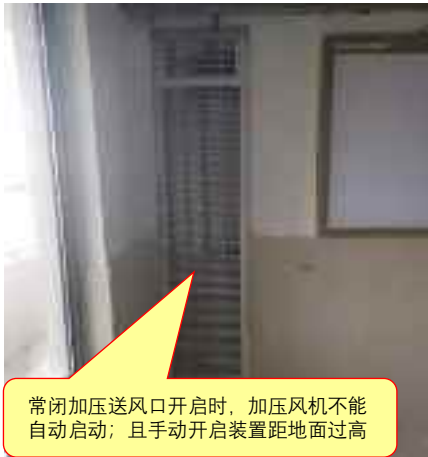
3. 2-20 图示1 (×)

常闭加压送风口开启时，加压风机不能自动启动，发生火情时，将会影响人员的疏散。【图示1】

- 1) 常闭加压送风口与消防控制室的控制通讯模块、控制线路出现故障；
- 2) 消防控制室与风机控制箱的控制通讯模块、控制线路出现故障。

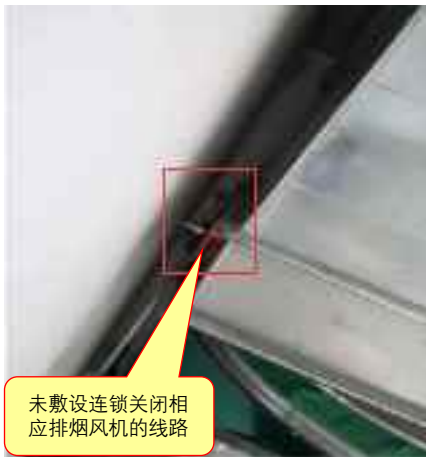
| 3. 2-22 图示1 (✗) | | |

| 排烟风机入口处的排烟防火阀未敷设连锁关闭相应排烟风机的线路，因此无法实现连锁关闭排烟风机的功能。【图示1】 | | |

设计图纸缺漏或施工单位遗漏联线敷设。

- 1. 排烟防火阀在280℃时应自行关闭，并应连锁关闭排烟风机和补风机；
- 2. 施工单位应按照设计图纸和规范要求进行施工，确保联线不被漏设；
- 3. 消防检测单位应逐个检测消防系统，确保每个系统能够正常使用。

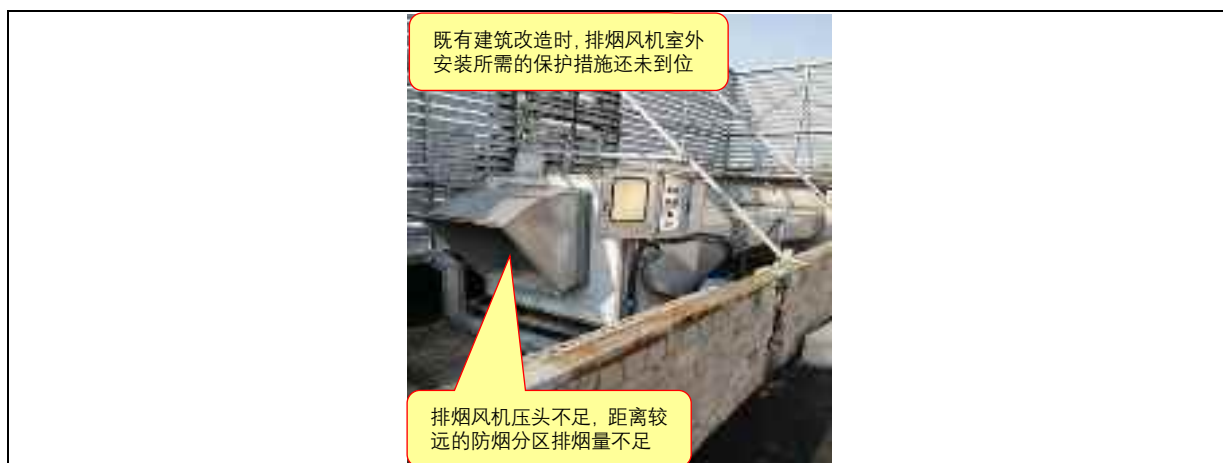
3.2-23 图1 (×)

部分大型商业综合体排烟风机设置在商场的屋顶，商场的二层、一层等不利防烟分区的排烟量很小，排烟口的风速甚至为零。【图示1】

部分大型商业综合体, 一个排烟系统往往担负多个防烟分区, 系统的风管很长, 排烟阀或排烟口也很多, 系统阻力大, 漏风量也多, 系统的不利防烟分区排烟量往往不足, 导致排烟口的风速几乎为零。

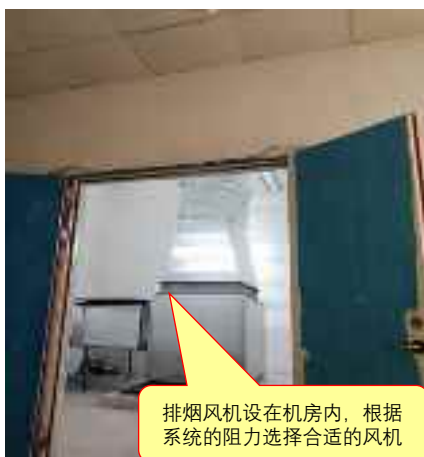
3.2-23 图2 (✓)

☆ 《建筑防排烟系统技术标准》(GB 51251-2017)第 5.2.4 条。【图示 2】

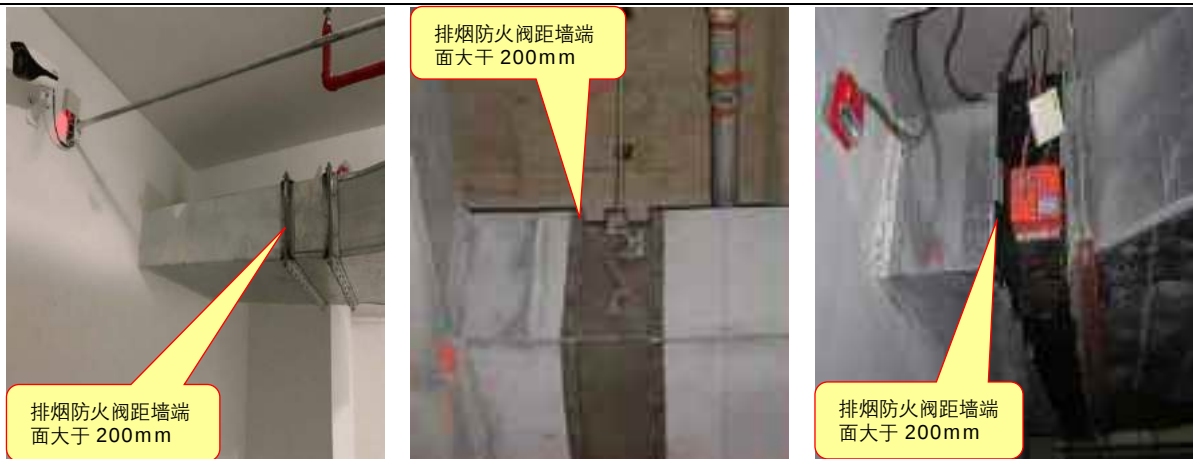
3.2-24 图示1 (×)

| 问题 | | 专业 |
|---|---|---|
| <b>1. 问题描述</b><br>排烟风管穿越防火墙、防火隔墙处设置的排烟防火阀穿越墙体处, 与墙面的距离大于200mm。<br><b>【图示1】</b> | | |

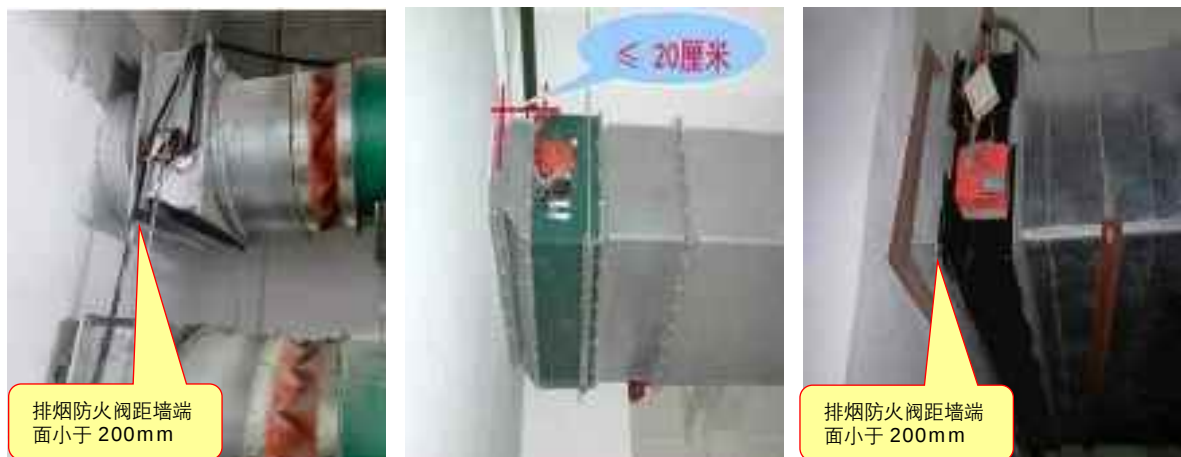
3.2-24 图示2 (✓)

☆《建筑防烟排烟系统技术标准》(GB 51251-2017)第 6.4.1 条第 2 款。【图示 2】【图示 3】

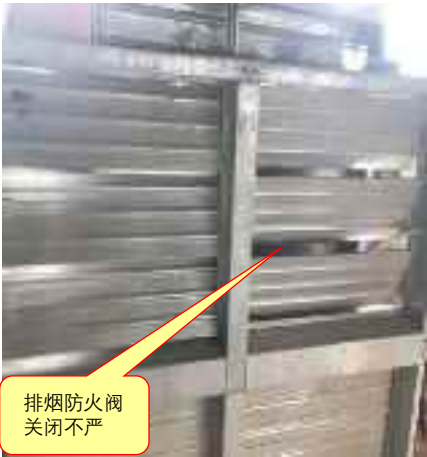
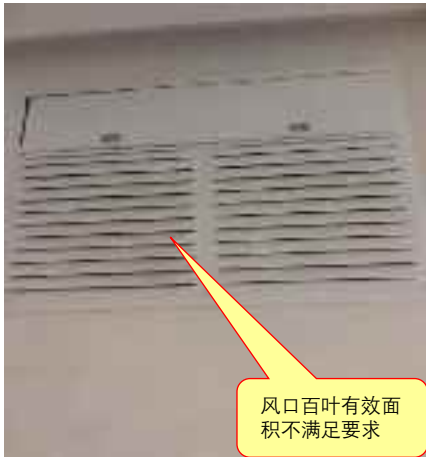
| <p>1. 问题描述</p> <p>排烟防火阀关闭不严发生漏风现象或风口百叶有效面积不足，导致排烟口实测风量达不到设计要求。【图示1】【图示2】</p> <div style="display: flex; justify-content: space-around; align-items: flex-end;"> <div style="text-align: center;"> <p>3.2-25 图示1 (×)</p> </div> <div style="text-align: center;"> <p>3.2-25 图示2 (×)</p> </div> </div> <p>2. 原因分析</p> <ol style="list-style-type: none"> <li>1) 排烟防火阀作为消防设施，应启闭灵活，确保使用功能；</li> <li>2) 加压送风口选择时优先考虑通风需求，不应选择有效系数较小的产品。</li> </ol> | | |

| <ol style="list-style-type: none"> <li>1. 排烟防火阀在安装前，施工单位应仔细检查其手动和电动装置，确保动作灵活、可靠，阀门关闭严密；</li> <li>2. 设计单位应按规范要求进行设计；供货单位应按设计参数要求供应产品；施工单位应对图纸和消防产品进行核对后进行安装。</li> </ol> | | |

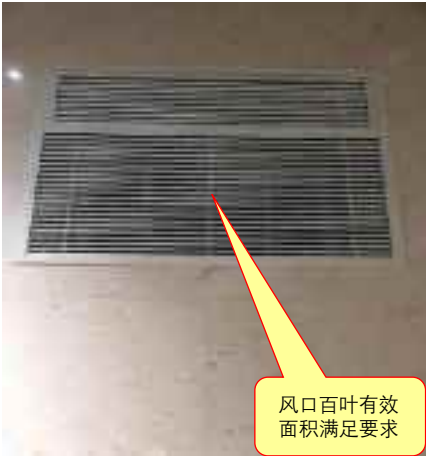
| <p>1. 规范要求</p> <p>☆《建筑防排烟系统技术标准》（GB 51251-2017）第 6.4.1 条第 3 款。</p> <p>☆《建筑通风和排烟系统用防火阀门》（GB 15930-2007）第 6.9.1 条。【图示 3】</p> <p>2. 正确做法</p> <div style="text-align: center; margin-top: 20px;"> <p>3.2-25 图示3 (✓)</p> </div> | | |

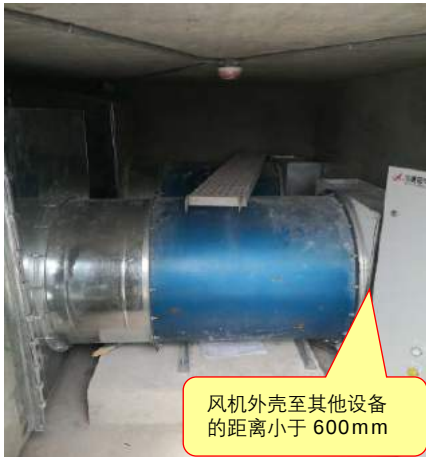
| 3.2-26 图示1 (×) | | |

| <p>1. 问题描述</p> <p>加压送风、排烟机房风机外壳至墙或其他设备的距离小于600mm。【图示1】</p> | | |

| <p>2. 原因分析</p> <p>因机房设备拥挤，配电箱布置时未考虑到风机的间距要求。</p> | | |

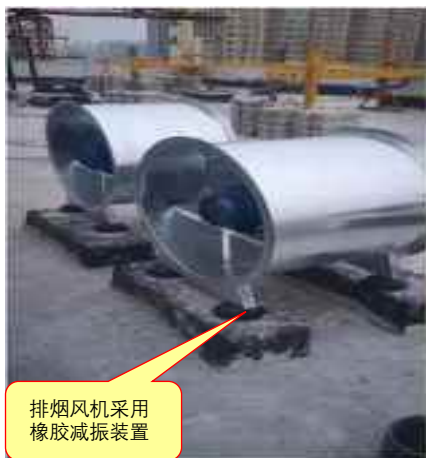
| 问题描述及原因分析 | |
|---|--|
| <p><b>1. 问题描述</b></p> <p>排烟风机采用橡胶减振装置，不符合规范要求。【图示1】</p> <div data-bbox="587 297 1015 752"> <p>排烟风机采用橡胶减振装置</p> </div> <p>3. 2-27 图示1 (×)</p> <p><b>2. 原因分析</b></p> <p>施工人员没能正确区分排风机、排烟风机。</p> | |

| 问题描述及原因分析 | |
|---|--|
| <p>1. 风机应设在混凝土或钢架基础上，且不应设置减振装置；若排烟系统与通风空调系统共用且需要设置减振装置时，应采用弹簧减振器，不得使用橡胶减振装置；</p> <p>2. 在设计图纸上为每台风机进行编号，区分排风机、排烟风机、排风兼排烟风机。</p> | |

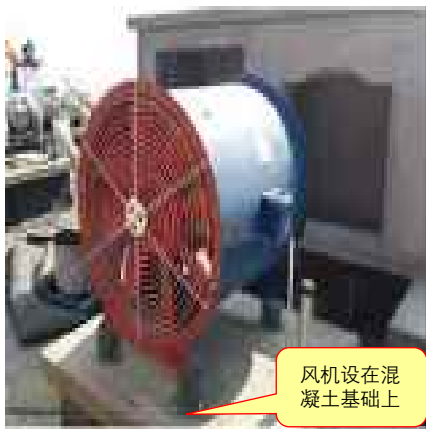
| 问题描述及原因分析 | |
|---|--|
| <p><b>1. 规范要求</b></p> <p>☆《建筑防烟排烟系统技术标准》(GB 51251-2017)第 6. 5. 3 条。【图示 2】</p> <p><b>2. 正确做法</b></p> <div data-bbox="587 1077 1015 1503"> <p>风机设在混凝土基础上</p> </div> <p>3. 2-27 图示2 (✓)</p> | |

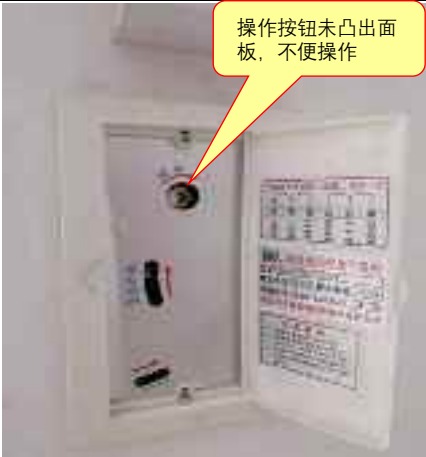
| 1. 问题描述<br>排烟阀手动操作机构因设置位置不当或安装质量等问题，导致不便手动操作。【图示1】 | | |

| <p>操作按钮未凸出面板，不便操作</p> <p>3.2-28 图1 (×)</p> | |

| <p><b>2. 原因分析</b></p> <p>因受安装现场的装修或安装空间影响，且施工过程中，施工单位质量检查不到位。</p> | |

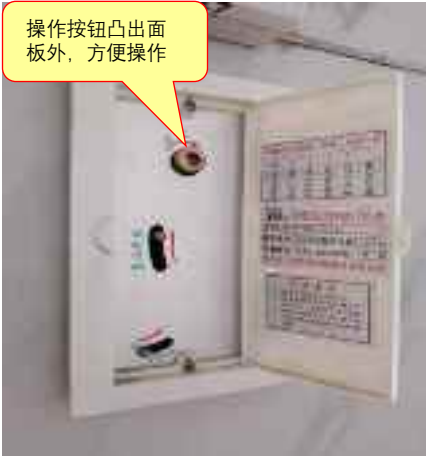
| <p><b>1. 规范要求</b></p> <p>☆《建筑防烟排烟系统技术标准》(GB 51251-2017)第 8.2.2 条第 2 款。【图示 2】</p> | |
| <p><b>2. 正确做法</b></p> <p>操作按钮凸出面板外，方便操作</p> <p>3.2-28 图2 (√)</p> | |

| <p><b>应对措施及防治指南</b></p> <p>防烟、排烟系统施工过程中，施工单位质量检查要严谨，并做好检查记录；监理单位应进行安装质量监管。</p> | |

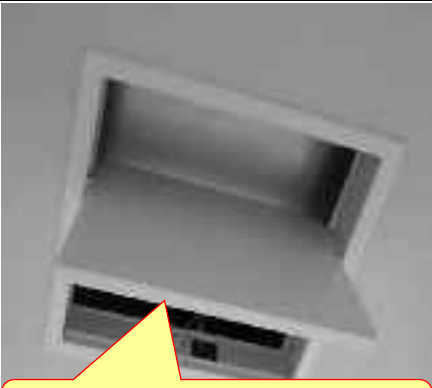
| <p>3.2-29 图示1 (×)</p> | |

| 系统组件安装质量有明显缺陷，为系统手动操作和系统功能的实现埋下隐患，如板式排烟口打开后，翻板与气流方向垂直，减小了管道排烟的有效面积或者阻挡后面管段排烟。【图示1】 | | |

| <div data-bbox="587 174 1021 629"> <div data-bbox="587 560 1021 629"> <p>板式排烟口打开后翻板嵌入排烟管道，导致翻板与气流方向垂直，减小了管道的截面积</p> </div> </div> | |
| <p>2. 原因分析</p> <ol style="list-style-type: none"> <li>1) 设计人员考虑不周，设有板式排烟口的风管底部与吊顶之间距离不足；</li> <li>2) 施工人员未意识到遮挡问题，施工过程质量检查不到位。</li> </ol> | |

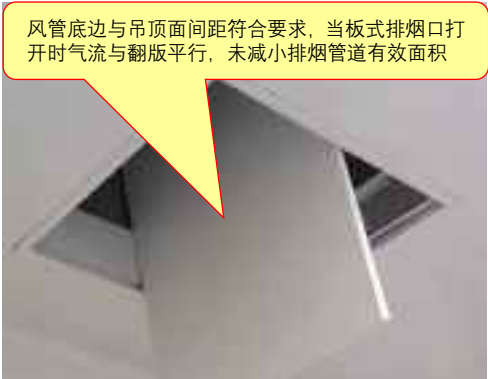
| <p>3.2-29 图示2 (✓)</p> | |

| <p>1. 规范要求</p> <p>☆《建筑防烟排烟系统技术标准》(GB 51251-2017)第 8.2.2 条第 2 款。【图示 2】</p> | |
| <p>2. 正确做法</p> <div data-bbox="560 967 1050 1422"> <div data-bbox="560 1344 1050 1422"> <p>风管底边与吊顶面间距符合要求，当板式排烟口打开时气流与翻板平行，未减小排烟管道有效面积</p> </div> </div> | |

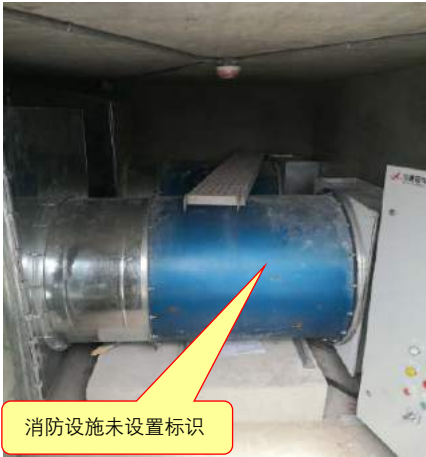
3.2-31 图示1 (×)

| <p>1) 消防设施未设置标识，不符合规范要求；【图示1】</p> <p>2) 消防标识尺寸过小或未设置在明显的部位，不符合规范要求。</p> |

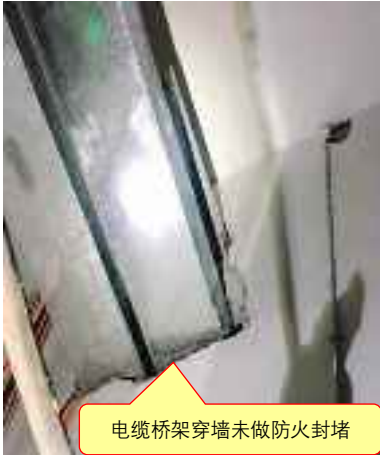
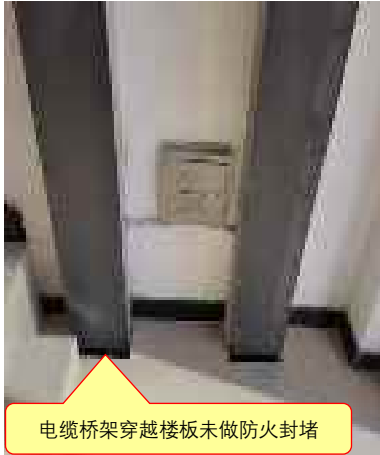
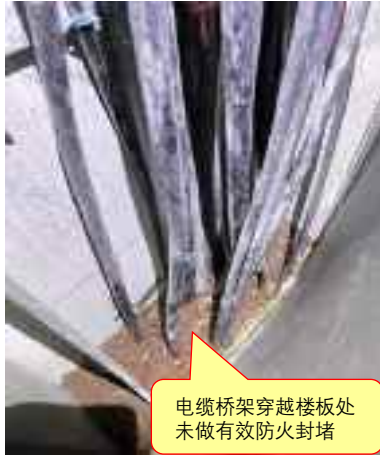
| 问题 | 专业 |
|---|---|
| 4.1-1 图示 1 (×) | |

| 问题 | 专业 |
|---|---|
| <p><b>1. 问题描述</b></p> <p>电缆桥架、母线在电气竖井内穿越楼板处和穿越不同防火分区处未做防火封堵或防火封堵措施不符合规范要求。【图示 1】</p> | |
| <p><b>2. 原因分析</b></p> <p>1) 责任主体对于防火封堵不够重视，招标清单、预算或合同中容易遗漏该部分内容；</p> <p>2) 防火封堵牵涉的专业多、工作量零碎、作业点分散、作业难度大、责任不明确，导致施工各方相互推诿；</p> <p>3) 防火封堵产品种类多，设计图纸没有明确具体做法，因施工方法和工艺各异，导致难以施工和保证防火封堵质量。</p> | |

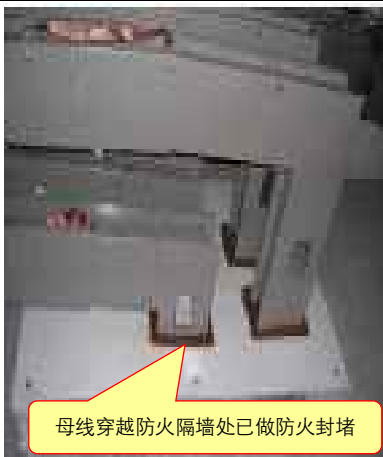
4.1-1 图示 2 (✓)

母线穿越防火隔墙处已做防火封堵

| 问题 | 专业 |
|---|---|
| <p><b>1. 规范要求</b></p> <p>☆《建筑设计防火规范》(GB 50016-2014 &lt;2018 版&gt;)第 6.2.9 条第 3 款。</p> <p>☆《建筑电气工程施工质量验收规范》(GB 50303-2015)第 10.2.5 条第 2 款、第 11.2.3 条第 3 款。【图示 2】【图示 3】【图示 4】</p> | |

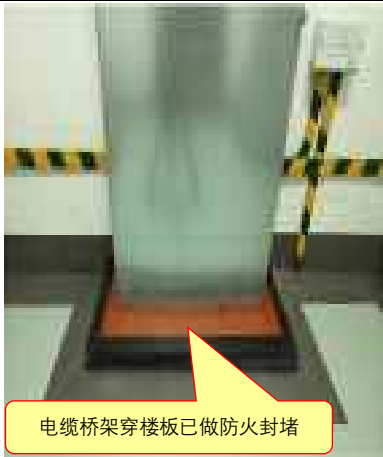
4.1-1 图示 3 (✓)

电缆桥架穿楼板已做防火封堵

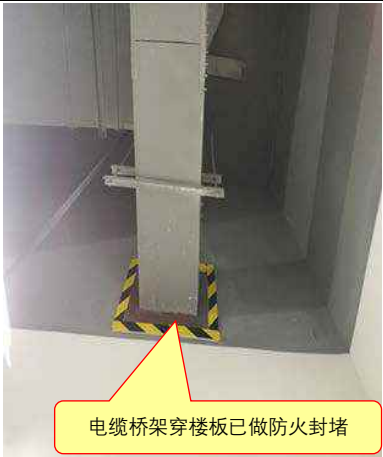
电缆桥架穿楼板已做防火封堵

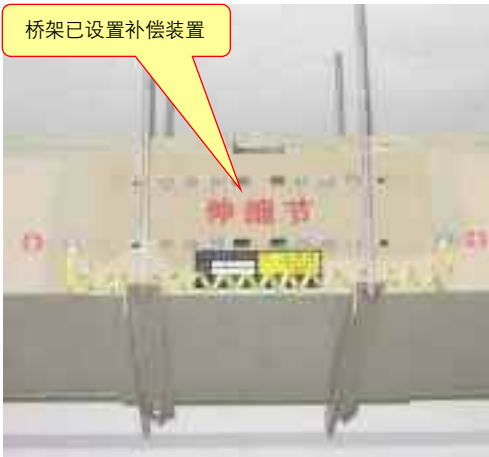
| 4.1-2 图示 1 (✓) | |

| <b>1. 规范要求</b><br>☆《民用建筑电气设计标准》(GB 51348-2019)第 8.5.17 条。【图示 1】<br>☆《建筑电气与智能化通用规范》(GB 55024-2022)第 2.0.5 条。 | |

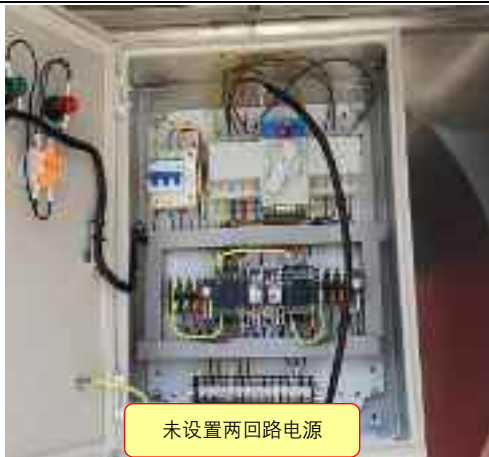
4.1-3 图示 1 (×)

| 消防控制室、消防水泵房、防烟和排烟风机房的消防用电设备及消防电梯等的供电，未在其配电线路的最末一级配电箱处设置两回路电源或未设置自动切换装置（负荷等级为三级的消防设备除外）。【图示1】 【图示2】 | | |

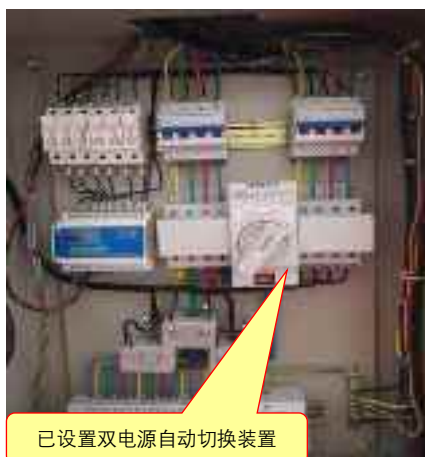
4.1-3 图示 3 (✓)

☆《建筑设计防火规范》(GB 50016-2014 <2018 版>)第 10.1.8 条。【图示 3】【图示 4】

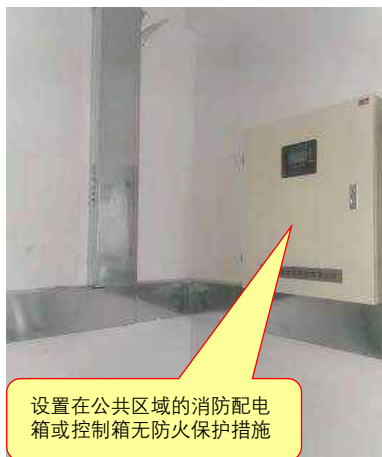
4.1-4 图示 1 (×)

- 1) 按一、二级负荷供电的消防设备，其配电箱未独立设置；【图示 1】
- 2) 设置在公共区域的消防设备配电箱或控制箱无防火保护措施；【图示 1】
- 3) 消防配电设备未设置明显标志。【图示 2】

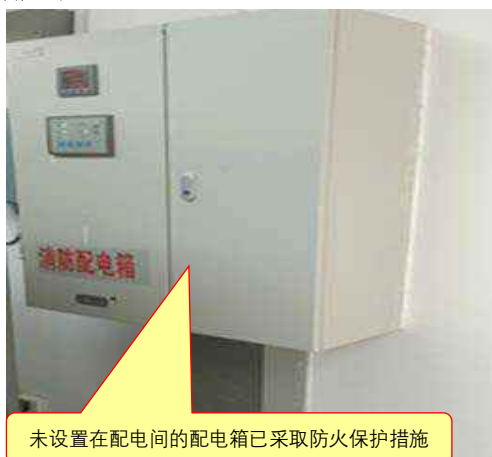
4.1-4 图示 3 (✓)

☆《建筑设计防火规范》(GB 50016-2014 <2018 版>)第 10.1.9 条。【图示 3】【图示 4】【图示 5】

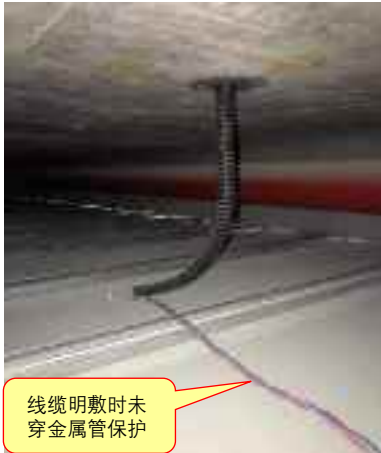
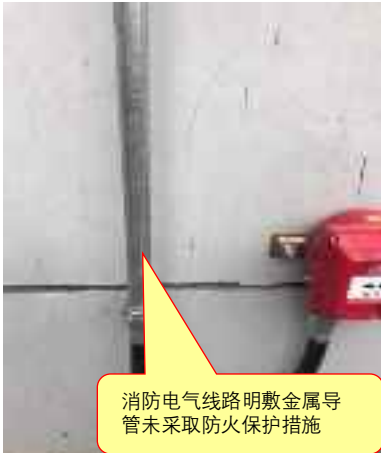
| 问题 | 消防配电线缆敷设防火保护措施不符合要求。 | 专业 |
|---|---|---|
| 4.1-5 图示 1（✗） | 4.1-5 图示 2（✗） | 4.1-5 图示 3（✗） |

| 问题 | 消防配电线缆敷设防火保护措施不符合要求。 | 专业 |
|---|---|---|
| 2) 金属导管或封闭式金属槽盒未采取防火保护措施（当采用阻燃或耐火电缆并敷设在电缆井、沟内时以及采用矿物绝缘类不燃性电缆除外）【图示 2】【图示 3】； | | |
| 3) 暗敷在不燃性结构层内时保护层厚度未达到 30mm 要求。 | | |

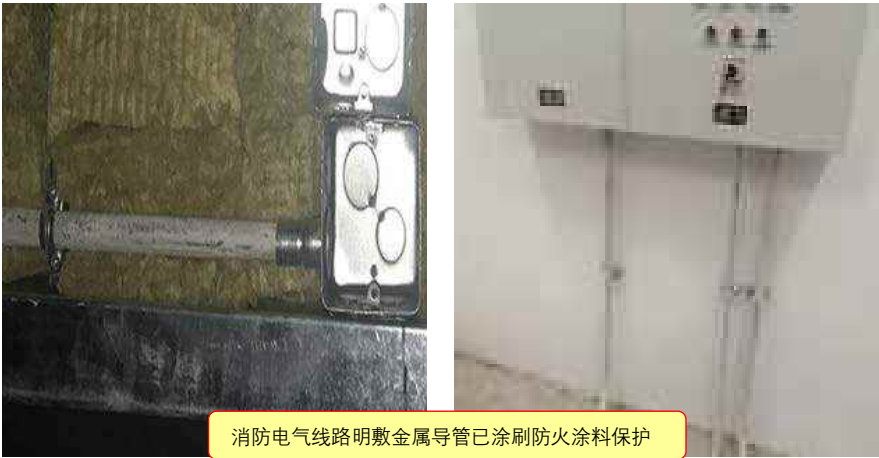
| 规范要求及正确做法 | |
|---|---|
| 4.1-5 图示 4 (✓) | |

| 规范要求及正确做法 | |
|---|---|
| 1. 规范要求 | ☆《建筑设计防火规范》(GB 50016-2014 <2018 版>)第 10.1.10 条第 1、2 款。【图示 4】 |
| 2. 正确做法 | <p>消防电气线路明敷金属导管已涂刷防火涂料保护</p> |

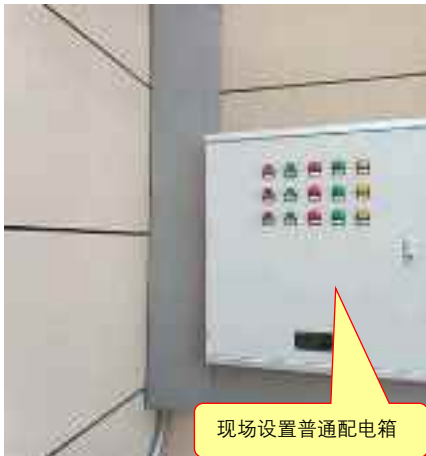
| 4.1-6 图示 1 （×） | | |

| 在甲类仓库室外爆炸危险区域内安装的配电箱未采用防爆型。【图示 1】 | | |

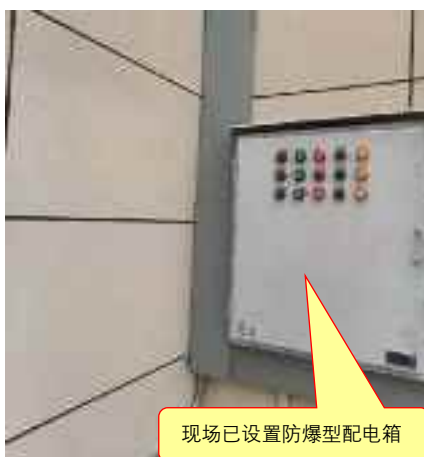
4.1-6 图示 2 (✓)

☆《建筑设计防火规范》(GB 50016-2014 <2018 版>)第 10.2.6 条。【图示 2】

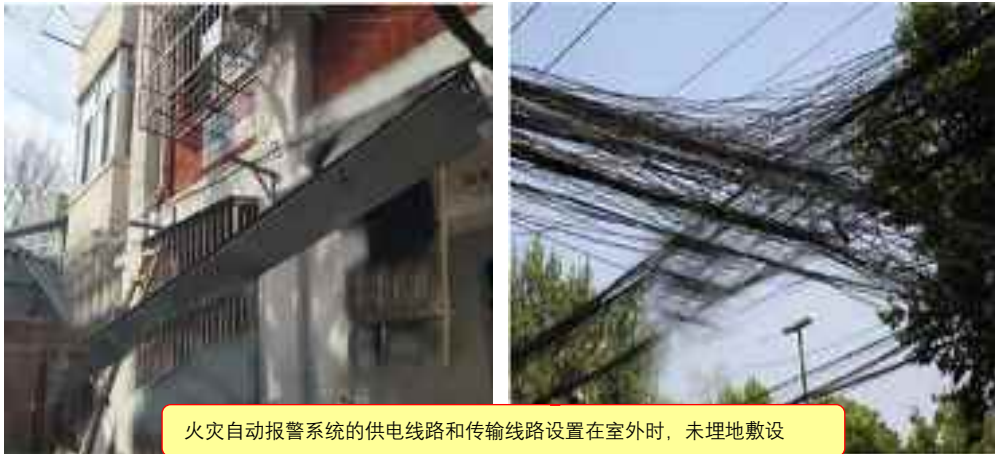
| 4. 1-7 图示 1 (✗) | | |

| 火灾自动报警系统的配电线路与传输线路设置在室外时，未埋地敷设，不符合规范要求。【图示 1】 | | |
| <div><div>火灾自动报警系统的供电线路和传输线路设置在室外时，未埋地敷设</div></div> | | |
| 在改造、扩建项目中线路埋地敷设时，往往要破坏完好的路面或其它绿化景观等设施，而且路面及绿化景观等设施的恢复难度和造价也比较高，在工期和成本等多种因素的作用下，责任主体没有严格执行规范，降低了质量要求，加大了线路损坏的概率。 | | |

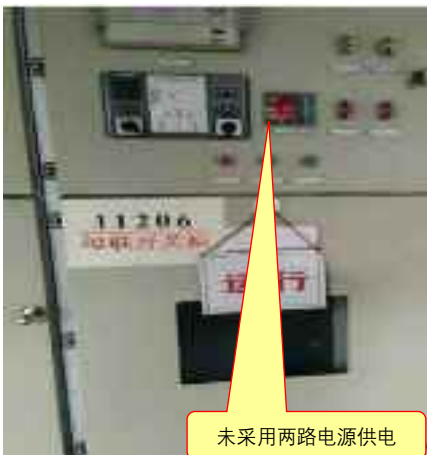
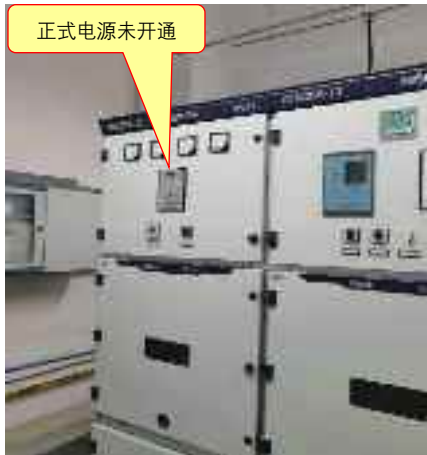
| 4.1-8 图示 1 (✗) | 4.1-8 图示 2 (✗) | |

| 2) 一级负荷供配电系统已施工完毕，但供电部门还没有正式送电； | | |
| 3) 项目供配电系统未施工调试完毕，暂时无法达到消防用电的负荷等级要求。【图示 2】 | | |

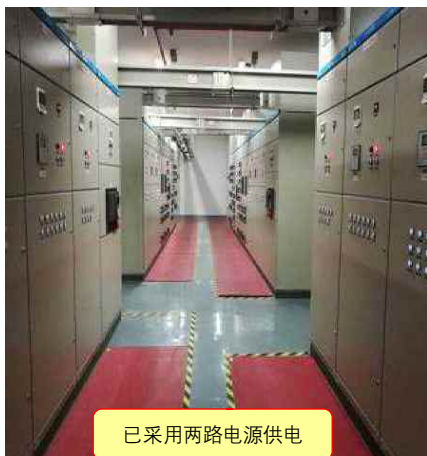
4.1-8 图示 3 (✓)

☆《建筑电气与智能化通用规范》(GB 55024-2022)第 3.1.2 条。

2. 双重电源可以是来自不同城市电网的电源，也可以是来自同一城市电网但在运行时电源系统之间的联系很弱的电源。一个电源系统任意一处出现异常运行或发生短路故障时，另一个电源仍能不间断供电，这样的电源都可视为双重电源；

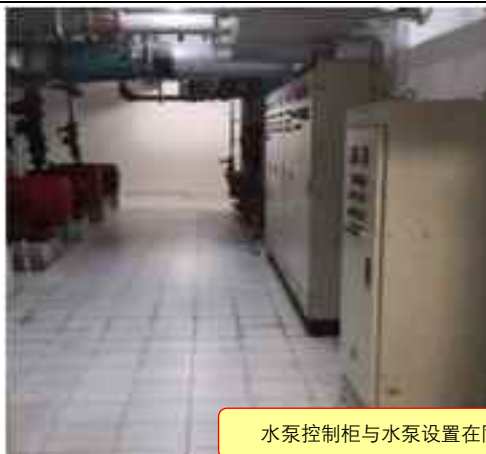
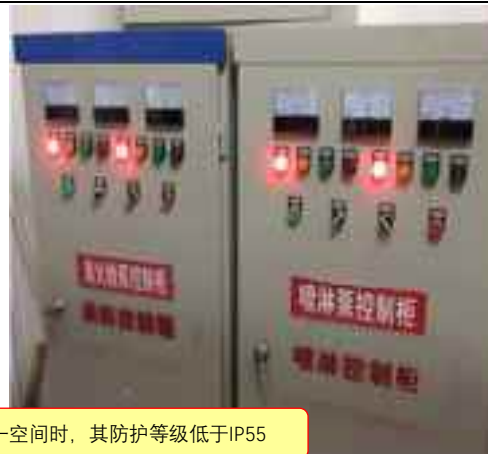
4.1-9 图示 1 (×)

| 问题 | 消防水泵控制柜防护等级不符合规范要求。 | 专业 |
|---|---|---|
| 1. 问题描述<br>消防水泵控制柜与消防水泵设置在同一空间时，其防护等级低于 IP55。【图示 1】 | | |

水泵控制柜与水泵设置在同一空间时，其防护等级低于IP55

- 1) 设计或设备采购时忽视了消防水泵控制柜防护等级的要求；
- 2) 消防水泵控制柜布置在消防泵房内时，未考虑消防水泵房内有压水管较多，一旦因压力过高如水锤等原因而泄漏，当喷泄到消防水泵控制柜时会影响控制柜的运行，导致供水可靠性降低。

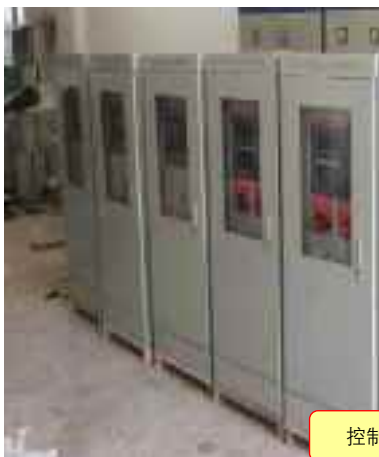
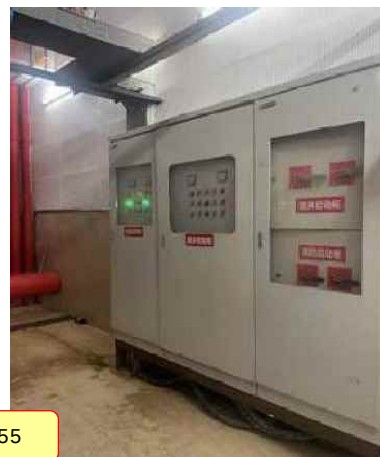
4.1-9 图示 2 (✓)

☆《消防给水及消火栓系统技术规范》(GB 50974-2014)第 11.0.9 条。【图示 2】

控制柜与水泵设置在同一空间时，其防护等级为IP55

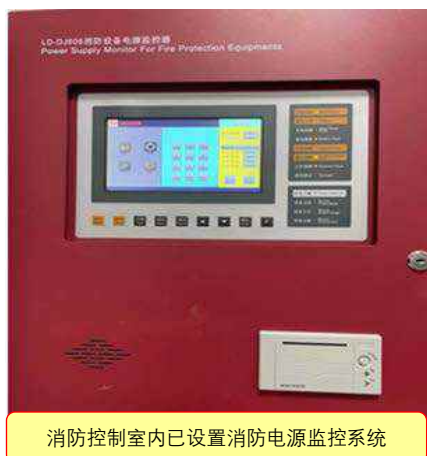
4.1-10 图示 1 (✓)

☆《江苏省建设工程消防设计审查验收常见技术难点问题解答 2.0》[苏建函消防(2022)506 号]第 3.2.3 条。【图示 1】【图示 2】

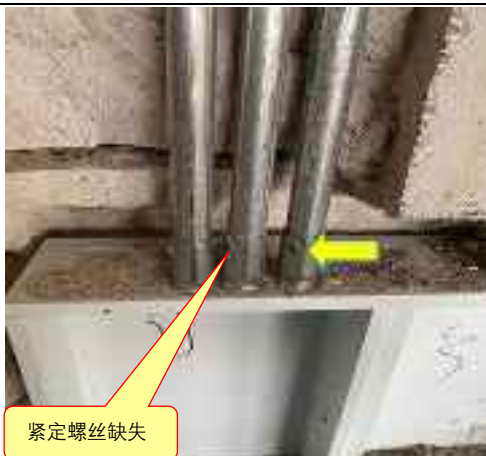
4.1-11 图示 1 (×)

| 问题 | 套接紧定式镀锌电线钢导管连接安装不规范。 | 专业 |
|---|---|---|
| 套接紧定式镀锌电线钢导管（JDG）敷设时，其接头配件缺失紧定螺钉。【图示 1】 | | |

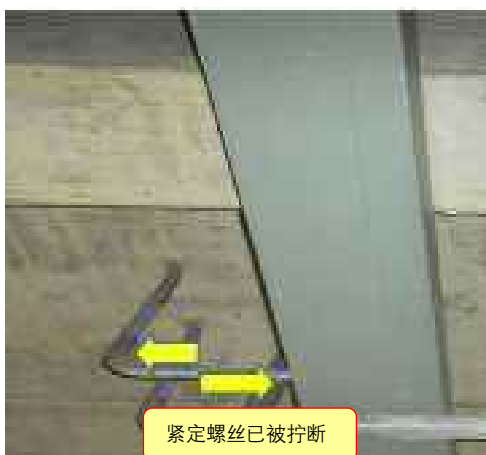
4.1-11 图示 2 (✓)

- ☆ 《套接紧定式钢导管电线管路施工及验收规程》(T/CECS 120-2021)第 4.0.2 条。
- ☆ 《江苏省住宅工程质量通病防治标准》(DGJ32/J 16-2014)第 12.1.2 条第 2 款。【图示 2】

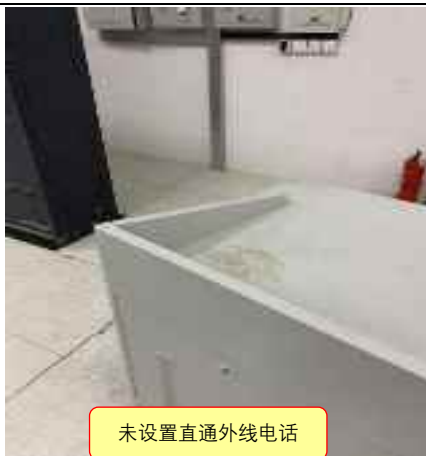
4.2-2 图示 1 (×)

| 消防控制室三网信号未接通，未设置可直接报警的外线电话。【图示 1】 | | |

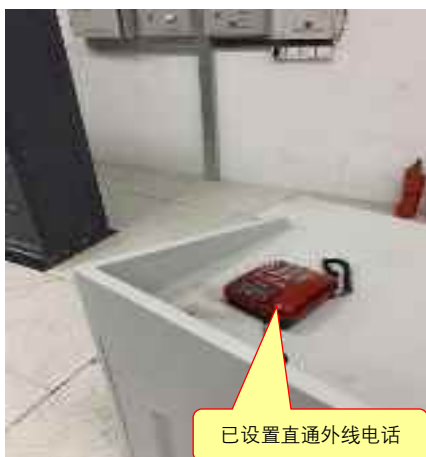
4.2-2 图示 2 (✓)

☆《火灾自动报警系统设计规范》(GB 50116-2013)第 3.4.3 条、第 6.7.5 条。【图示 2】

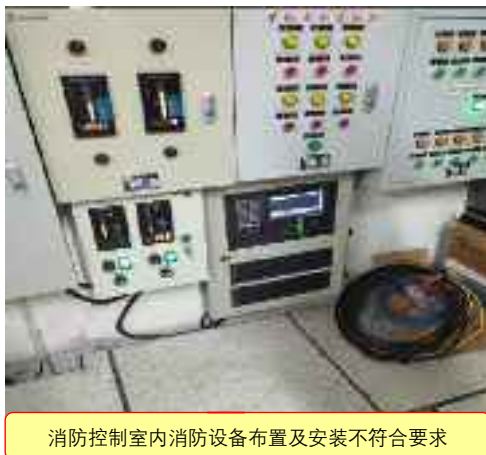
4.2-3 图示 1 (×)

| 2) 设备安装在轻质墙上时未采取加固措施； | | |

3) 设备底边高出地(楼)面距离不足等。【图示 1】

消防控制室内消防设备布置及安装不符合要求

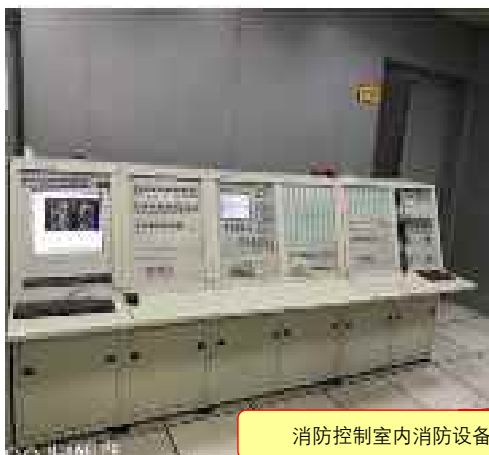
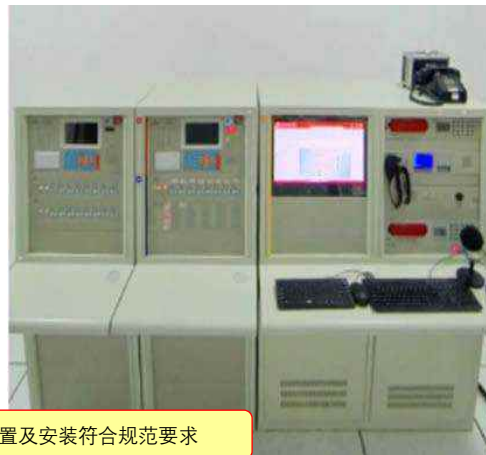
4.2-3 图示 2 (✓)

- ☆《火灾自动报警系统设计规范》(GB 50116-2013)第 3.4.8 条、第 6.1.3 条。【图示 2】
- ☆《火灾自动报警系统施工及验收标准》(GB 50166-2019)第 3.3.1 条。

消防控制室内消防设备布置及安装符合规范要求

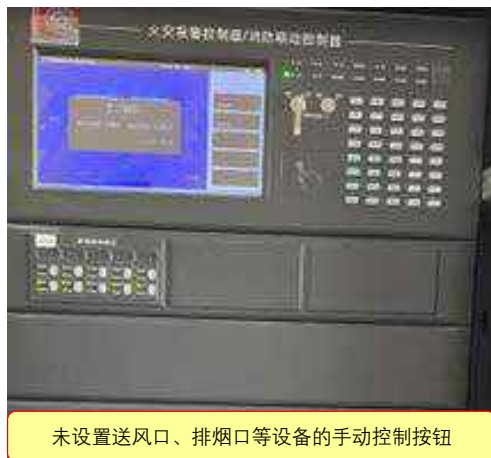
| 4.2-6 图示 1 (×) | | |

| 火灾报警联动控制器上未设置手动按钮控制送风口、排烟口、排烟窗、排烟阀、电动挡烟垂壁的开启或关闭。【图示1】 | | |

| 规范要求及正确做法 | | |
|---|---|---|
| <p>总线控制盘为启动或停止总线设备提供了一种便捷的手动操作方式，对于防排烟系统，可以通过编程，设置总线控制盘的按键，一键启动某防烟分区的所有排烟口（阀）；也可以设置一键启动某防火分区所有前室的加压送风口。发生火灾时，为方便消防管理人员能及时开启或关闭对应区域的防排烟设备，应在消防控制室内的火灾报警联动控制器上设置手动按钮控制送风口、电动挡烟垂壁、排烟口、排烟窗、排烟阀的开启或关闭。</p> | | |

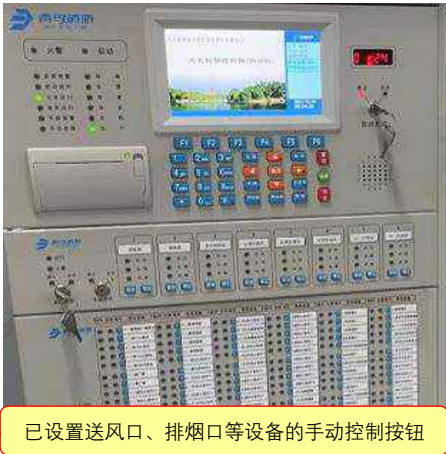
| 规范要求及正确做法 | | |
|---|---|---|
| <div>1. 规范要求</div> <div>☆ 《火灾自动报警系统设计规范》(GB 50116-2013)第 4.5.3 条。【图示 2】</div> <div>☆ 《江苏省建设工程消防设计审查验收常见技术难点问题解答 2.0》第 3.2.12 条。</div> <div>2. 正确做法</div> | | |
| <div></div> <div>已设置送风口、排烟口等设备的手动控制按钮</div> <div>4.2-6 图示 2 (✓)</div> | | |

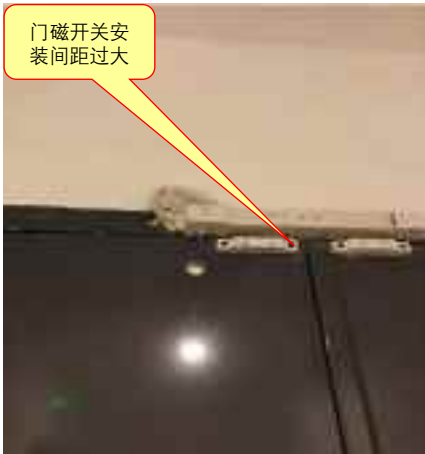
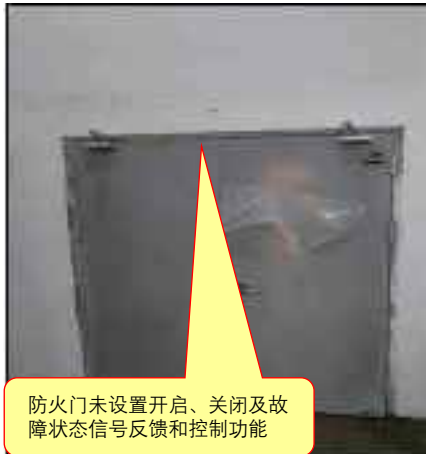
| 规范要求及正确做法 | | |
|---|---|---|
| <div>4.2-7 图示 1 (✗)</div> <div>4.2-7 图示 2 (✗)</div> | | |

| 规范要求及正确做法 | | |
|---|---|---|
| <div>1. 问题描述</div> <div><div>1) 防火门监控系统门磁开关安装间距过大；【图示 1】</div><div>2) 按规范规定的具有信号反馈功能的防火门无开启、关闭及故障状态信号反馈和控制功能。【图示 2】</div></div> | | |
| <div>门磁开关安装间距过大</div> <div>防火门未设置开启、关闭及故障状态信号反馈和控制功能</div> | | |

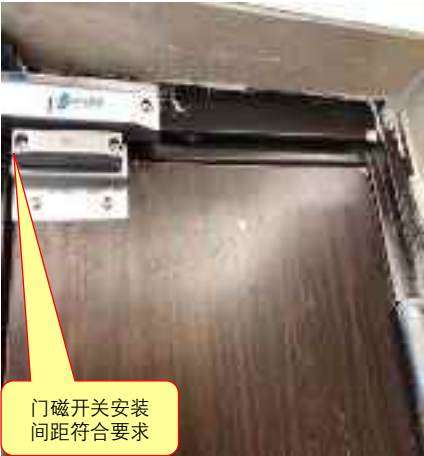
4.2-7 图示 3 （✓）

- ☆《建筑设计防火规范》（GB 50016-2014 <2018 版>）第 6.5.1 条第 1 款。
- ☆《火灾自动报警系统设计规范》(GB 50116-2013)第 4.6.1 条第 1、2 款。【图示 3】【图示 4】【图示 5】

- 1. 常开防火门应能在火灾时自行关闭，并应具有信号反馈的功能；
- 2. 疏散通道上各防火门的开启、关闭及故障状态信号应反馈至防火门监控器；
- 3. 对于设有集中报警系统或控制中心报警系统的场所应设置防火门监控系统；
- 4. 防火门监控系统施工前，技术人员应对施工人员进行技术交底。

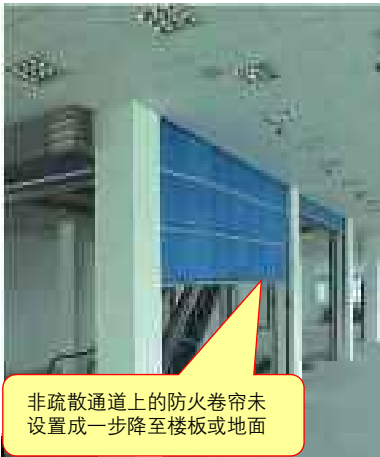
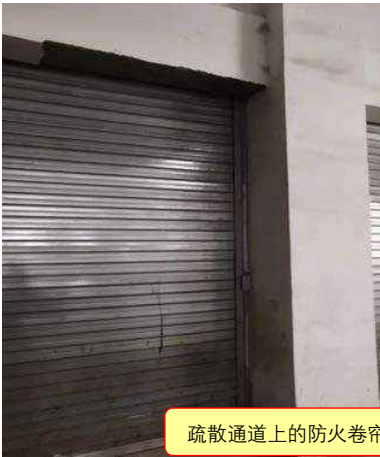
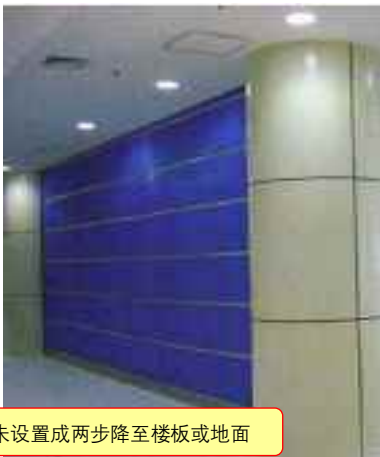
| <p>1. 问题描述</p> <p>非疏散通道上的防火卷帘未设置成一步降至楼板或地面，疏散通道上的防火卷帘未设置成两步降至楼板或地面。【图示1】【图示2】</p> | | |
| <div style="display: flex; justify-content: space-around;"> <div style="text-align: center;"> <p>非疏散通道上的防火卷帘未设置成一步降至楼板或地面</p> </div> <div style="text-align: center;"> <p>疏散通道上的防火卷帘未设置成两步降至楼板或地面</p> </div> <div style="text-align: center;"> </div> </div> | | |
| <p>2. 原因分析</p> <p>防火卷帘的联动逻辑关系施工人员未调试到位。</p> | | |

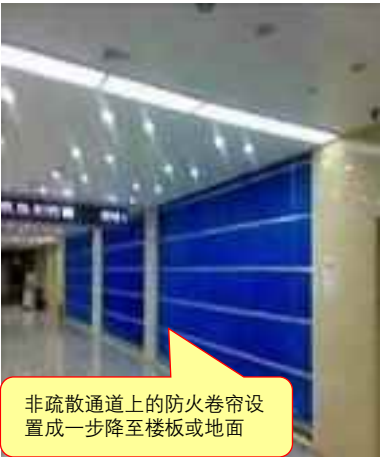
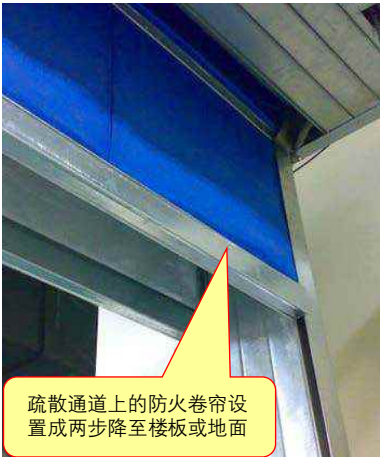
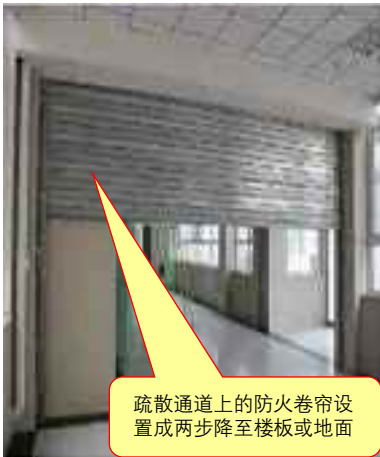
| <p>1. 规范要求</p> <p>☆《火灾自动报警系统设计规范》(GB50116-2013)第4.6.3条、第4.6.4条。【图示3】【图示4】</p> <p>☆《防火卷帘、防火门、防火窗施工及验收规范》(GB 50877-2014)第6.2.1条第5款。</p> | | |
| <div style="display: flex; justify-content: space-around;"> <div style="text-align: center;"> <p>非疏散通道上的防火卷帘设置成一步降至楼板或地面</p> </div> <div style="text-align: center;"> <p>疏散通道上的防火卷帘设置成两步降至楼板或地面</p> </div> <div style="text-align: center;"> <p>疏散通道上的防火卷帘设置成两步降至楼板或地面</p> </div> </div> | | |

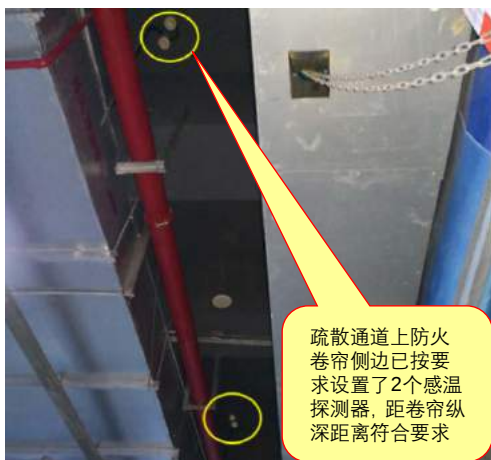
4.2-10 图示 1 (✓)

☆《火灾自动报警系统设计规范》(GB 50116-2013)第 4.6.3 条第 1 款。【图示 1】【图示 2】

1. 在卷帘的任一侧离帘纵深 0.5m~5m 内设置不少于 2 只专门用于联动防火卷帘的感温火灾探测器, 保障防火卷帘在火势蔓延到防护卷帘前及时动作, 防止单只探测器由于偶发故障而不能动作;
2. 调试阶段查看防火卷帘门的第二步降动作的逻辑关系, 测试用于专门联动防火卷帘门的感温火灾探测器是否满足动作要求;
3. 联动触发信号可以由火灾报警控制器连接的火灾探测器的报警信号组成, 也可以由防火卷帘帘控制器直接连接的火灾探测器的报警信号组成。

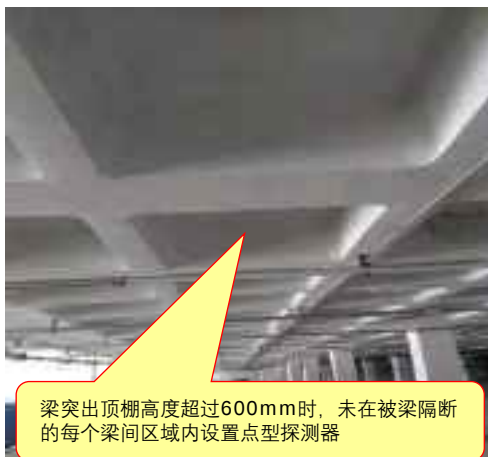
4.2-13 图示 1 (×)

- 1) 在有梁的顶棚上设置点型火灾探测器时, 未考虑梁的影响因素;
- 2) 当梁突出顶棚的高度超过 600mm 时, 被梁隔断的每个梁间区域未设置点型探测器。【图示 1】

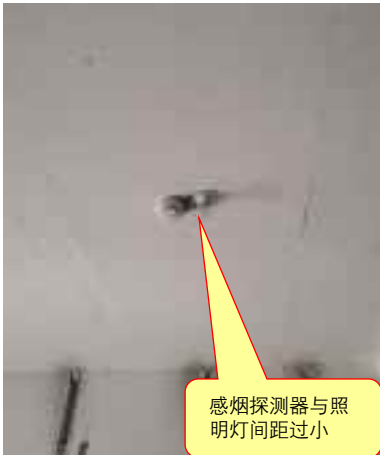
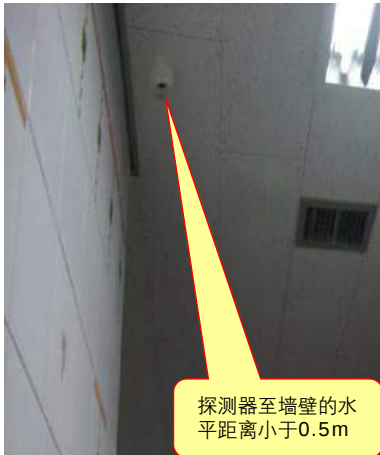
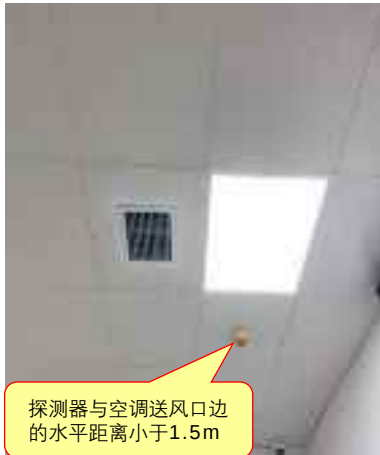
| <p>1. 问题描述</p> <p>现场点型探测器设置不符合规范要求的有：</p> <ol style="list-style-type: none"> <li>1) 点型探测器与照明灯间距过小【图示 1】；</li> <li>2) 点型探测器至墙壁的水平距离小于 0.5m【图示 2】；</li> <li>3) 点型探测器距空调送风口边的水平距离小于 1.5m【图示 3】。</li> </ol> | | |
| <div style="display: flex; justify-content: space-around; align-items: flex-end;"> <div style="text-align: center;"> <p>感烟探测器与照明灯间距过小</p> </div> <div style="text-align: center;"> <p>探测器至墙壁的水平距离小于0.5m</p> </div> <div style="text-align: center;"> <p>探测器与空调送风口边的水平距离小于1.5m</p> </div> </div> <div style="display: flex; justify-content: space-around; margin-top: 10px;"> <p>4.2-14 图示 1 (×)</p> <p>4.2-14 图示 2 (×)</p> <p>4.2-14 图示 3 (×)</p> </div> | | |
| <p>2. 原因分析</p> <ol style="list-style-type: none"> <li>1) 探测器、灯具、送风口等设备分属不同的专业，其平面布置在不同的专业图纸上体现，因此，在设计阶段出现设备之间距离不满足规范要求的情况不易及时发现；</li> <li>2) 很多项目预埋由机电总承包完成，导致预埋的相关施工人员由于对规范不太熟悉，忽略了探测器与梁、墙等距离不满足规范要求；</li> <li>3) 施工单位在施工时，未能及时发现问题提请建设单位和设计单位做出协调、变更。</li> </ol> | | |

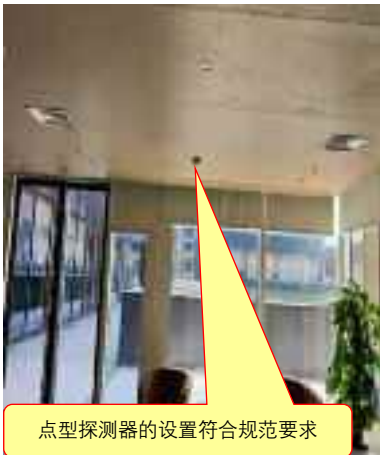
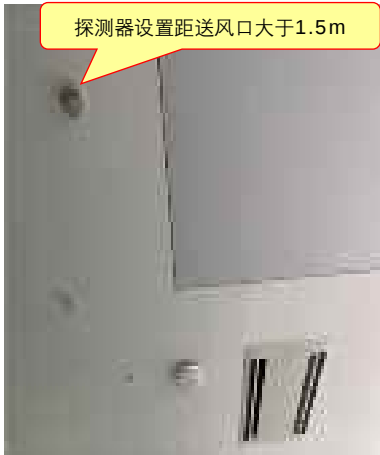
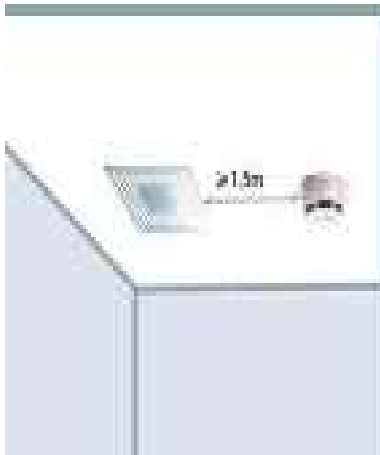
| <p>1. 规范要求</p> <p>☆《火灾自动报警系统设计规范》(GB 50116-2013)第 6.2.4 条、第 6.2.5 条、第 6.2.6 条【图示 4】、第 6.2.7 条、第 6.2.8 条【图示 5】。</p> | | |
| <p>2. 正确做法</p> <div style="display: flex; justify-content: space-around; align-items: flex-end;"> <div style="text-align: center;"> <p>点型探测器的设置符合规范要求</p> </div> <div style="text-align: center;"> <p>探测器设置距送风口大于1.5m</p> </div> <div style="text-align: center;"> </div> </div> <div style="display: flex; justify-content: space-around; margin-top: 10px;"> <p>4.2-14 图示 4 (✓)</p> <p>4.2-14 图示 5 (✓)</p> </div> | | |

| <p>1. 在图纸设计阶段，各专业之间要做好相互沟通工作，协调好设备之间、设备与墙体等建筑</p> | | |

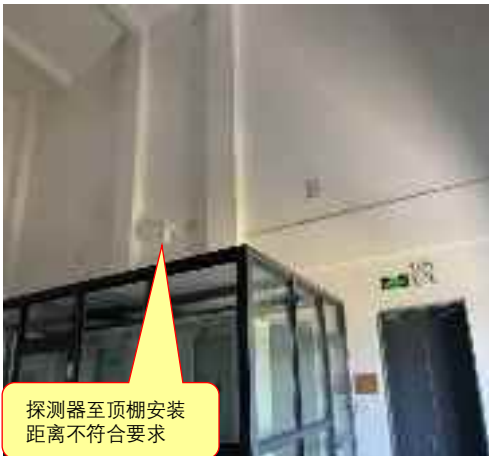
| 问题 | 线型光束感烟火灾探测器设置的位置不符合要求。 | 专业<br>电气 |
|---|---|---|
| 4.2-15 图示 1 (×) | | |

| 问题 | 线型光束感烟火灾探测器设置的位置不符合要求。 | 专业<br>电气 |
|---|---|---|
| <b>1. 问题描述</b><br>探测器的光束轴线至顶棚的垂直距离不符合规范要求。【图示 1】<br> | | |
| <b>2. 原因分析</b><br>设计图纸未准确标注探测器安装高度；施工人员为了施工方便，没有按图纸要求的高度安装。因此，无法保证探测器能及时有效探测到火情，降低了系统的可靠性。 | | |

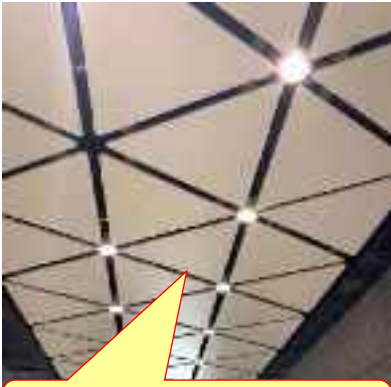
| 问题 | 感烟火灾探测器在格栅吊顶场所的设置不符合要求。 | 专业 |
|---|---|---|
| <b>1. 问题描述</b><br>格栅吊顶处的感烟火灾探测器没有根据格栅镂空面积与总面积的比例情况进行设置。【图示 1】【图示 2】 | | |
| <div style="display: flex; justify-content: space-around; align-items: flex-start;"> <div style="text-align: center;"> <p style="background-color: yellow; padding: 5px; border: 1px solid red; margin: 5px auto; width: 200px;">格栅吊顶镂空面积与总面积的比例不大于15%时,探测器未设置在吊顶下方</p> <p>4.2-16 图示 1 (×)</p> </div> <div style="text-align: center;"> <p style="background-color: yellow; padding: 5px; border: 1px solid red; margin: 5px auto; width: 200px;">格栅吊顶镂空面积与总面积的比例大于30%时,探测器未设置在吊顶上方</p> <p>4.2-16 图示 2 (×)</p> </div> <div style="text-align: center;"> </div> </div> | | |

| 问题 | 感烟火灾探测器在格栅吊顶场所的设置不符合要求。 | 专业 |
|---|---|---|
| <b>2. 原因分析</b> <ol style="list-style-type: none"> <li>1) 施工人员对规范不熟悉,存在惯性思维,未考虑格栅吊顶的实际情况,把探测器均设置在吊顶下方;</li> <li>2) 设计单位没有做好图纸会审工作,或者各专业相互提供资料不够清楚、完整、及时;</li> <li>3) 装修方案有调整时,未及时通知其它相关专业按规范要求进行相应调整。</li> </ol> | | |

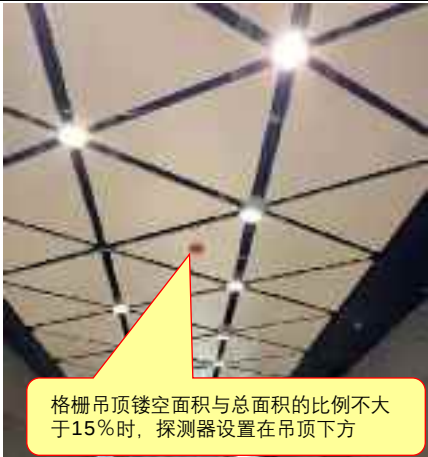
4.2-16 图示 3 (✓)

| 问题 | 感烟火灾探测器在格栅吊顶场所的设置不符合要求。 | 专业 |
|---|---|---|
| <b>1. 规范要求</b><br>☆ 《火灾自动报警系统设计规范》(GB 50116-2013)第 6.2.18 条。【图示 3】【图示 4】【图示 5】 | | |

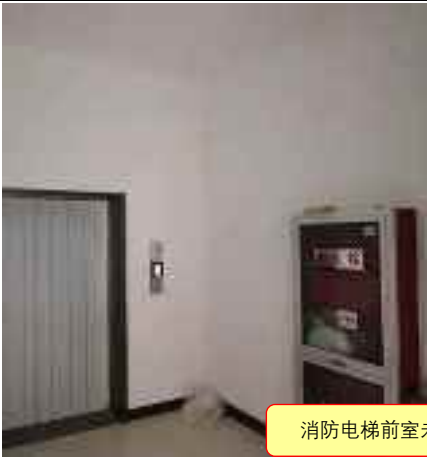
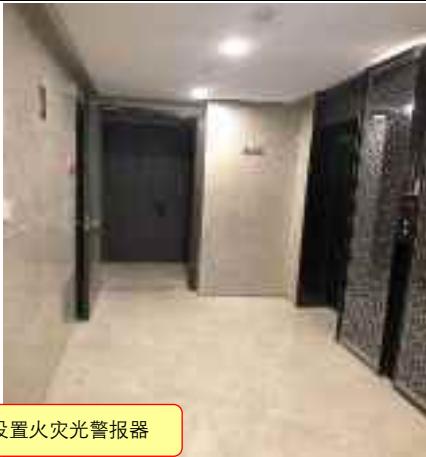
| 4.2-17 图示 1 (✗) | |

| 问题 | | 专业 |
|---|---|---|
| <b>1. 问题描述</b><br>消防电梯前室未设置火灾光警报器，发生火灾时，将会影响人员疏散和灭火救援。【图示 1】<br>【图示 2】 | | |

| <div> </div> <div>消防电梯前室未设置火灾光警报器</div> | |
| 2. 原因分析 <div> 1) 设计人员对规范不熟悉, 忽视了消防电梯前室设置的重要性, 导致设计疏漏; 2) 施工人员未按设计图纸施工, 漏装。 </div> | |

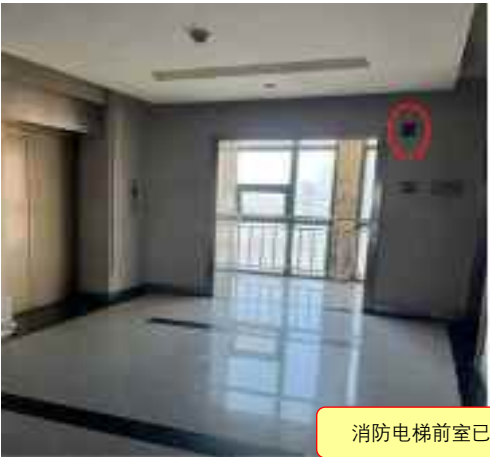
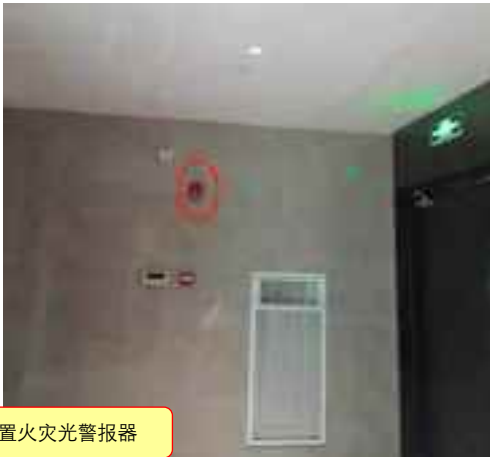
| 4.2-17 图示 2 (✓) | |

| 1. 规范要求 <div>☆《火灾自动报警系统设计规范》(GB 50116-2013)第 6.5.1 条。【图示 2】</div> | |
| 2. 正确做法 <div> </div> <div>消防电梯前室已设置火灾光警报器</div> | |

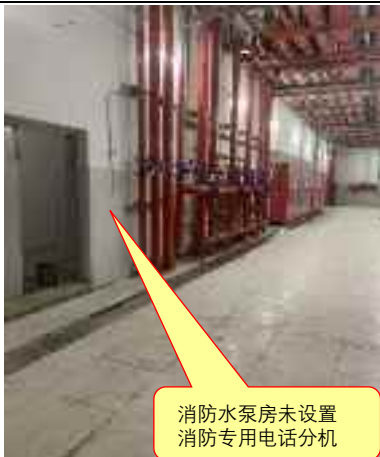
4.2-18 图示 1 (×)

| 消防水泵房、发电机房、消防值班室、消防电梯机房、电梯轿厢内、灭火控制系统操作装置处等未设置消防专用电话分机。【图示 1】【图示 2】【图示 3】【图示 4】【图示 5】 | | |

消防水泵房未设置  
消防专用电话分机

- 1) 设计人员对于消防作业的主要场所认定有误;
- 2) 后期改造增加消防系统, 对于新增的消防作业主要场所设计遗漏。

1. 消防作业的主要场所,消防水泵房、发电机房、配变电室、计算机网络机房、主要通风和空调机房、防排烟机房、灭火控制系统操作装置处或控制室、企业消防站、消防值班室、总调度室、消防电梯机房、电梯轿厢内及其他与消防联动控制有关的且经常有人值班的机房,应设置消防专用电话分机.与这些部位的通信一定要畅通无阻,以确保消防作业的正常进行;
2. 消防员电梯应有交互式双向语音通信的对讲系统或类似的装置;轿厢内和消防员入口层的通信装置应是内置式传声器和扬声器,不能用手持式电话。

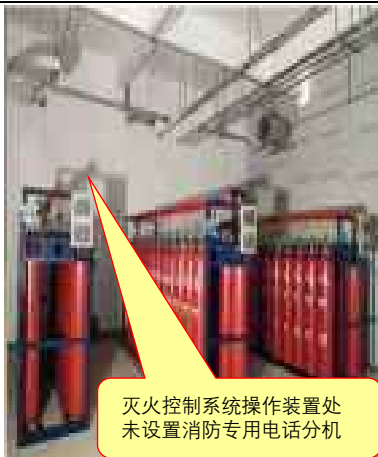
4.2-18 图示 2 (×)

灭火控制系统操作装置处  
未设置消防专用电话分机

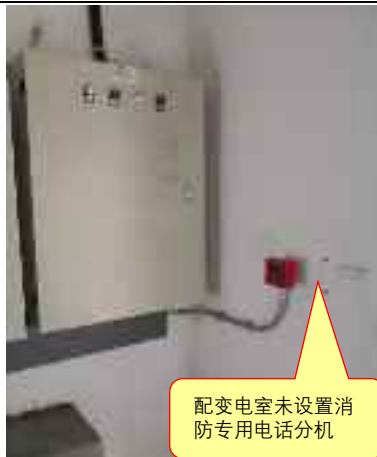
4.2-18 图示 3 (×)

配电室未设置消防  
专用电话分机

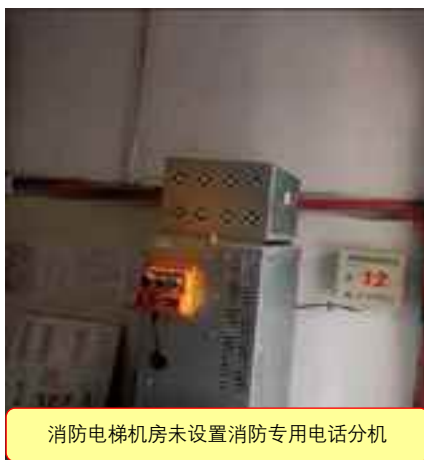
4.2-18 图示 4 (×)

消防电梯机房未设置消防专用电话分机

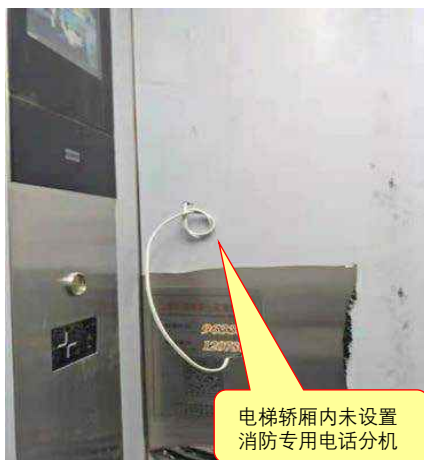
4.2-18 图示 5 (×)

电梯轿厢内未设置  
消防专用电话分机

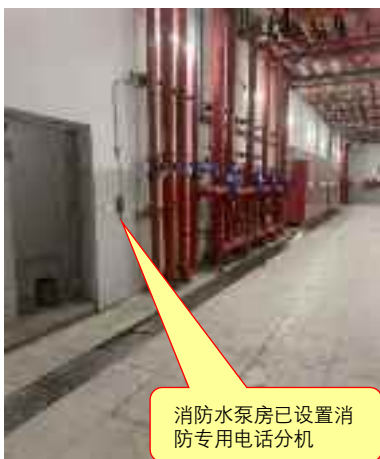
4.2-18 图示 6 (✓)

消防水泵房已设置消防  
专用电话分机

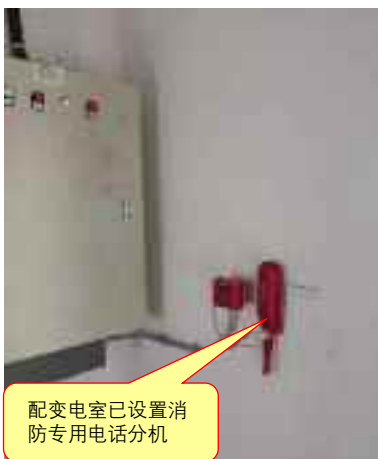
4.2-18 图示 7 (✓)

配电室已设置消防  
专用电话分机

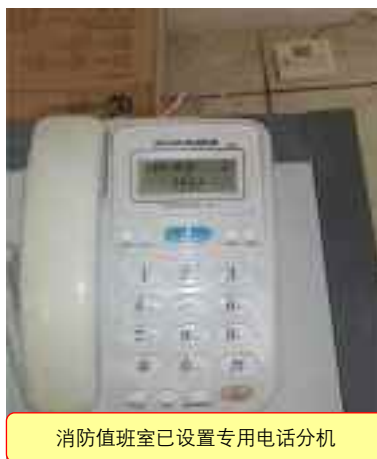
4.2-18 图示 8 (✓)

消防值班室已设置专用电话分机
