# 江苏省民用建筑工程消防验收 常见问题解析及防治指南

江苏省住房和城乡建设厅

二〇二三年一月

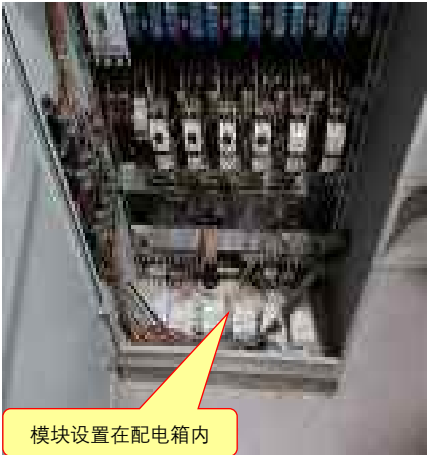
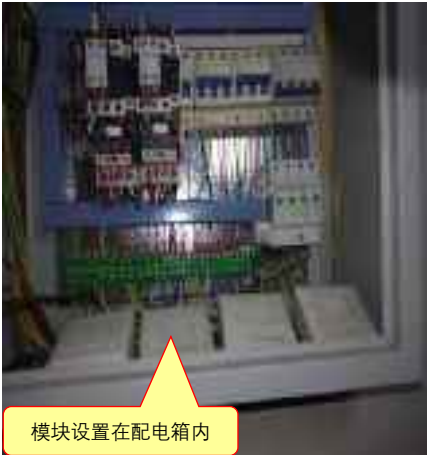
| 问题 | 信号、控制模块设置在配电（控制）柜（箱）内，不符合要求。 | 专业 |
|---|---|---|
| <p><b>1. 问题描述</b></p> <p>模块设置在配电箱内，由于模块工作电压通常为 24V，不应与其他电压等级的设备混装。一旦混装，可能相互产生影响，导致设备不能可靠运行。【图示 1】【图示 2】</p> <div style="display: flex; justify-content: space-around;"> <div style="text-align: center;"> <p>模块设置在配电箱内</p> </div> <div style="text-align: center;"> <p>模块设置在配电箱内</p> </div> </div> <div style="display: flex; justify-content: space-around;"> <p>4.2-19 图示 1 (✗)</p> <p>4.2-19 图示 2 (✗)</p> </div> <p><b>2. 原因分析</b></p> <ol style="list-style-type: none"> <li>1) 设计图纸未设置模块箱，施工单位图省事直接将模块设置在配电（控制）柜（箱）内；</li> <li>2) 责任主体未认识到模块设置在配电（控制）柜（箱）内的潜在危险性，在施工过程中图方便、节约成本，直接放在配电箱中。</li> </ol> | | |

1. 考虑保障其运行的可靠性和检修的方便，每个报警区域内的模块宜相对集中设置在本报警区域内的金属模块箱中；
2. 为防止可能相互产生影响，导致系统不能可靠动作，模块严禁设置在配电（控制）柜（箱）内；
3. 模块箱应安装牢固，在潮湿等不良环境中还应采取防潮、防腐蚀等措施。

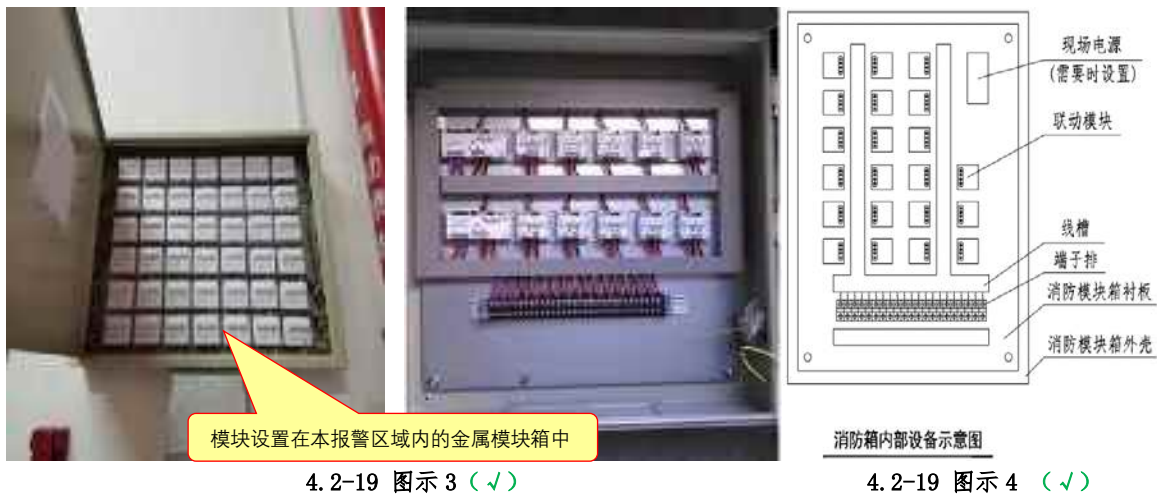
☆《火灾自动报警系统设计规范》(GB 50116-2013)第 6.8.1 条、第 6.8.2 条。【图示 3】【图示 4】

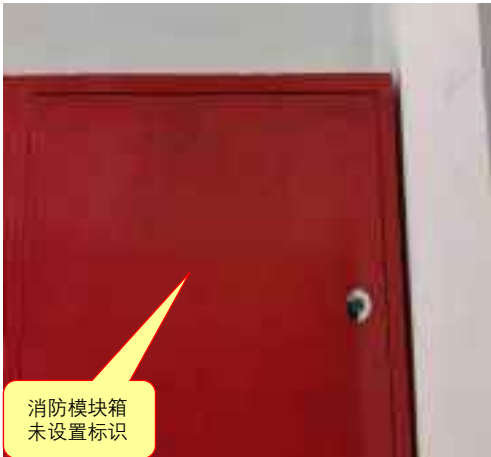
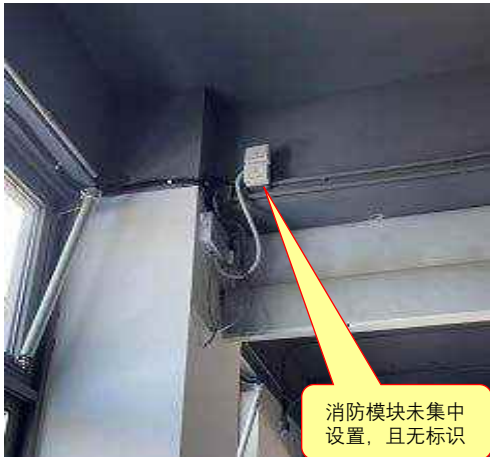
| 4. 2-20 图示 1 (✗) 4. 2-20 图示 2 (✗) | | |

| 消防模块或模块箱未按规定设置标识，不便于后期消防人员维修查找。【图示 1】【图示 2】 | | |
| <div><div><p>消防模块箱未设置标识</p></div><div><p>消防模块未集中设置，且无标识</p></div></div> | | |

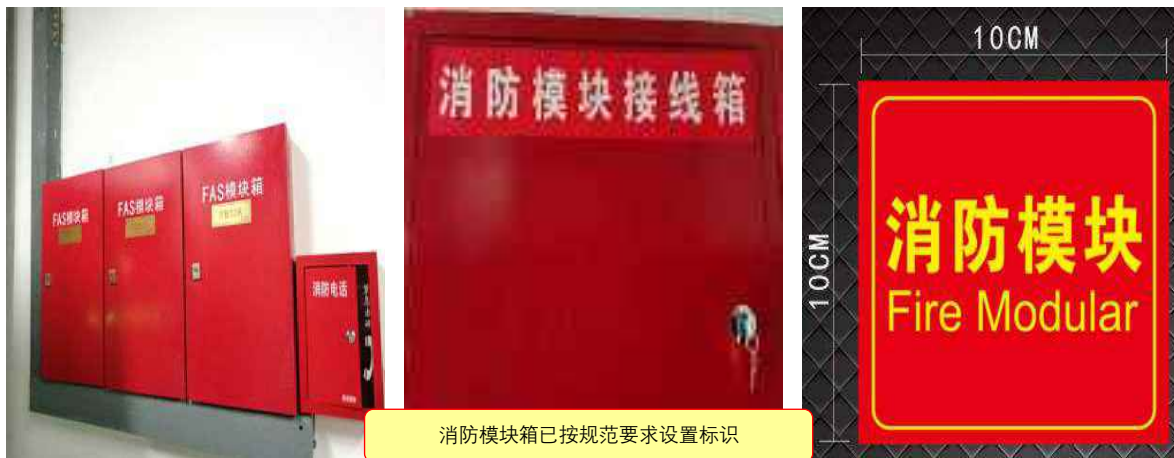
4.2-20 图示 3 (✓)

☆《火灾自动报警系统设计规范》(GB 50116-2013)第 6.8.1 条、第 6.8.4 条。【图示 3】

消防模块箱已按规范要求设置标识

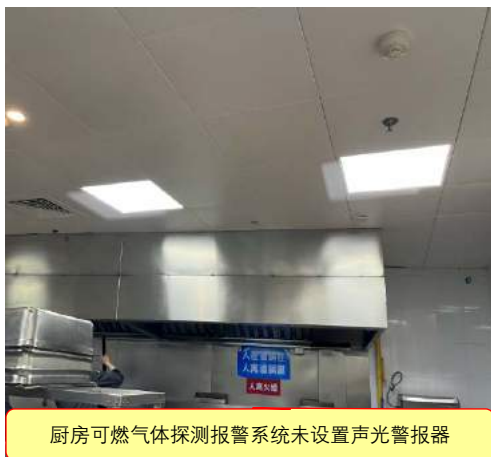
4.2-21 图示 1 (✗)

- 1) 厨房(不包括住宅建筑内的厨房)可燃气体探测报警系统未设置火灾声光警报器；【图示 1】
- 2) 可燃气体探测器直接接入火灾报警控制器的探测器回路；
- 3) 可燃气体报警控制器的报警和故障信息，未在消防控制室图形显示装置显示。【图示 2】

厨房可燃气体探测报警系统未设置声光警报器

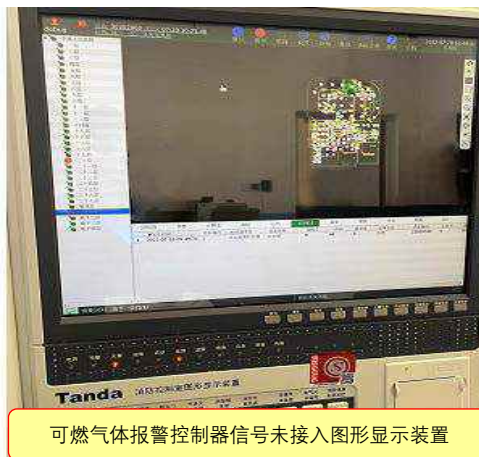
4.2-21 图示 2 (✗)

可燃气体报警控制器信号未接入图形显示装置

3) 系统调试忽略了将可燃气体报警控制器的报警和故障信息传输至消防控制室图形显示装置显示。

1. 由可燃气体报警控制器、可燃气体探测器和火灾声警报器组成可燃气体探测报警系统；
2. 可选用集声、光警报和显示可燃气体浓度功能于一体的厨房可燃气体探测器；
3. 可燃气体探测报警系统作为一个独立的由可燃气体报警控制器和可燃气体探测器组成的子系统，而不能将可燃气体探测器接入火灾探测报警系统总线中；
4. 可燃气体报警控制器的报警和故障信息，应在消防控制室图形显示装置或起集中控制功能的火灾报警控制器上显示，但该类信息与火灾报警信息的显示应有区别。

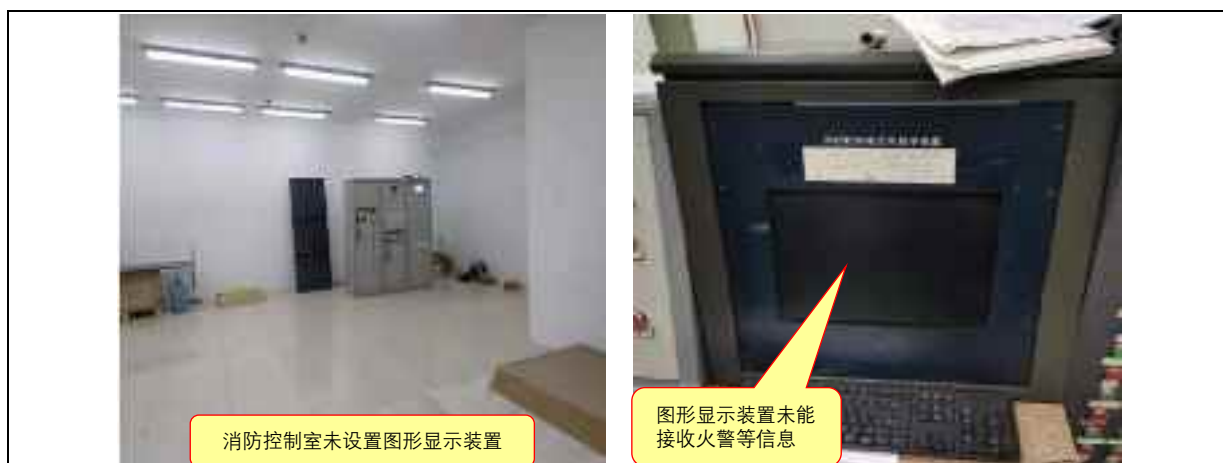
| 1) 消防控制室未设置图形显示装置；【图示 1】 | | |
| 2) 图形显示装置不能接收火灾报警控制器、消防联动控制器、电气火灾监控器、可燃气体报警控制器等相关信息。【图示 2】 | | |

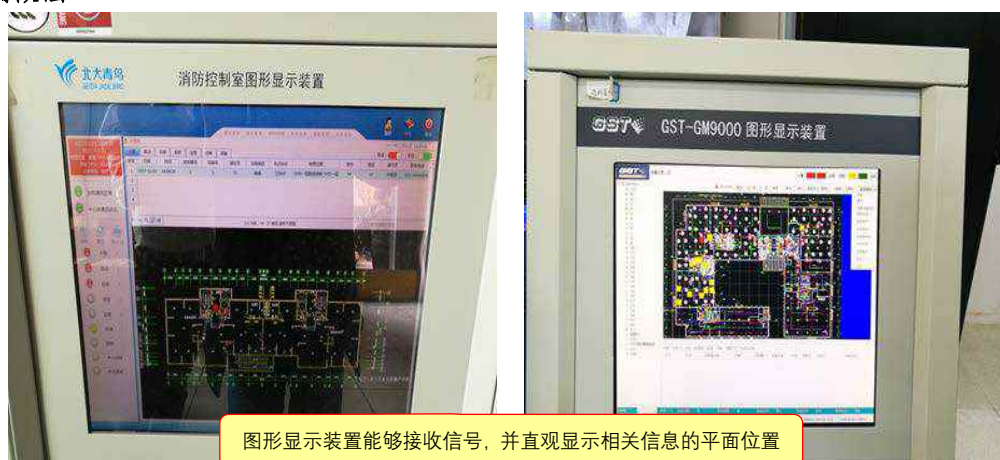
4.2-22 图示 3 (√)

- ☆ 《火灾自动报警系统施工及验收标准》(GB 50166-2019)第 4.1.4 条。【图示 3】
- ☆ 《火灾自动报警系统设计规范》(GB 50116-2013)第 6.9.2 条。

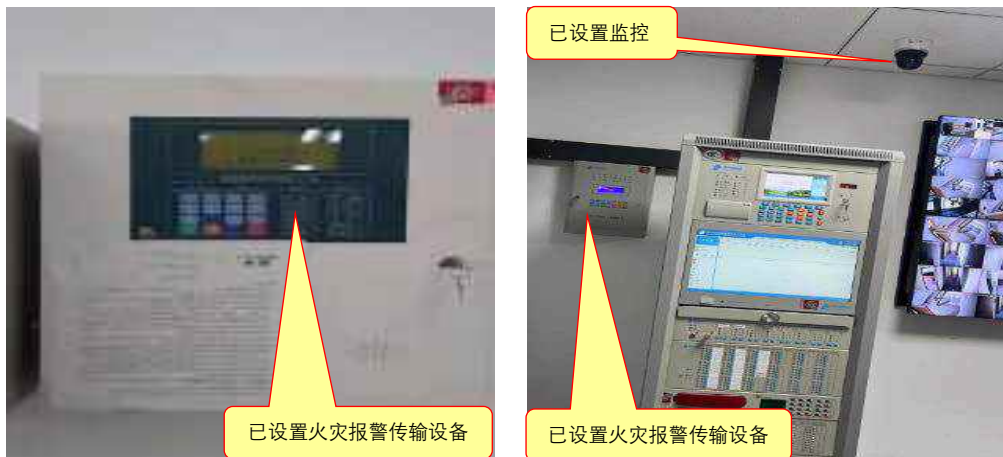
4.2-23 图示 1 (✓)

☆《关于切实加快推进消防设施联网监测系统建设和监测结果应用的通知》苏公消（2016）44号。【图示 1】

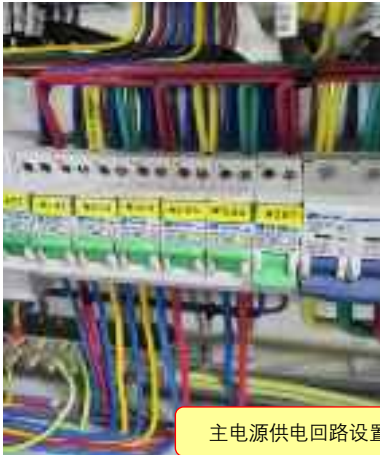
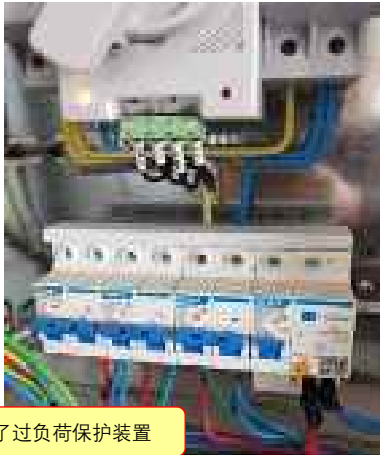
| 问题 | 火灾自动报警系统设备主电源供电回路设置了剩余电流动作保护或过负荷保护装置。 | 专业<br>电气 |
|---|---|---|
| <p><b>1. 问题描述</b></p> <p>火灾自动报警系统设备主电源供电回路设置了剩余电流动作保护或过负荷保护装置。剩余电流动作保护和过负荷保护装置一旦动作会自动切断设备主电源，导致火灾自动报警系统无法正常运行。【图示 1】【图示 2】</p> | | |
| <div style="display: flex; justify-content: space-around;"> <div style="text-align: center;"> <p>主电源供电回路设置了过负荷保护装置</p> </div> <div style="text-align: center;"> <p>主电源供电回路设置了剩余电流动作保护装置</p> </div> </div> | | |
| <p><b>2. 原因分析</b></p> <p>设计疏忽或设备供货单位没有严格按照设计文件要求，采购了具有剩余电流动作保护或过负荷保护的装置。</p> | | |

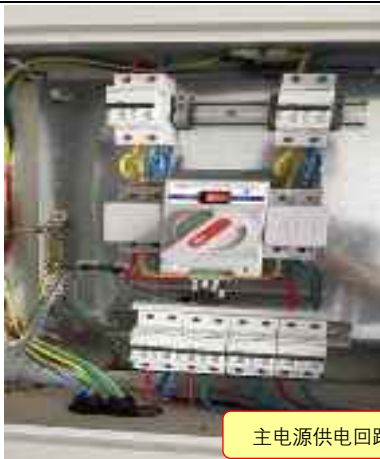
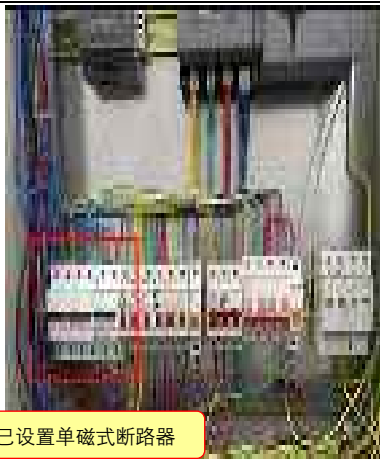
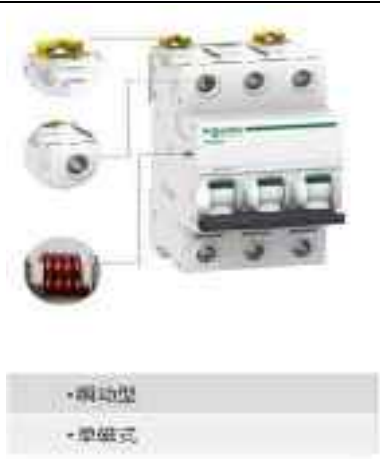
4.2-26 图示3 (✓)

| 问题 | 火灾自动报警系统设备主电源供电回路设置了剩余电流动作保护或过负荷保护装置。 | 专业<br>电气 |
|---|---|---|
| <p><b>1. 规范要求</b></p> <p>☆ 《火灾自动报警系统设计规范》(GB 50116-2013) 第 10.1.4 条。【图示 3】</p> | | |

主电源供电回路已设置单磁式断路器

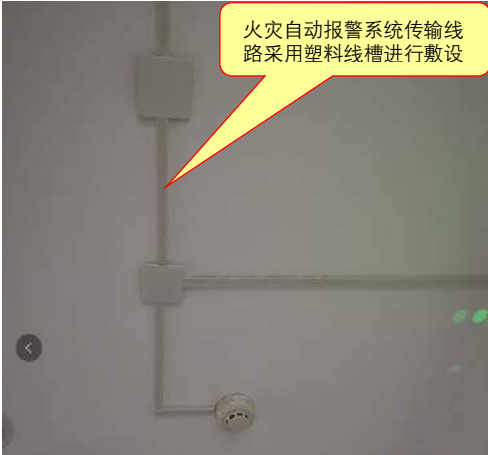
| 4.2-27 图示1 (✕) | | |

| 火灾自动报警联动系统的传输线路明敷采用塑料线槽。【图示1】 | | |

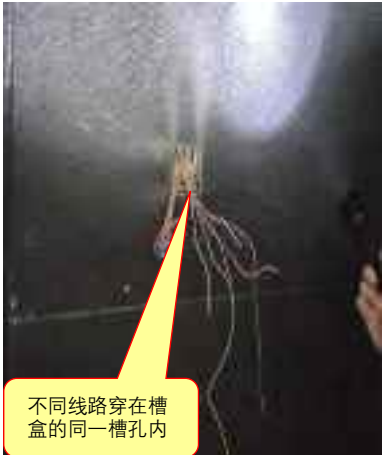
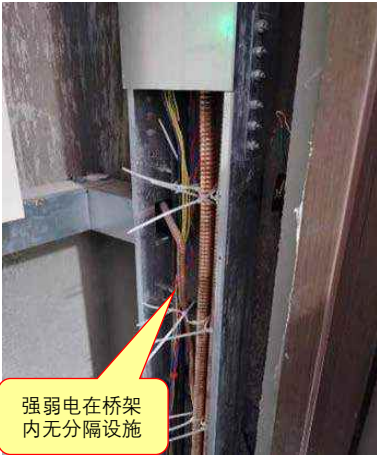
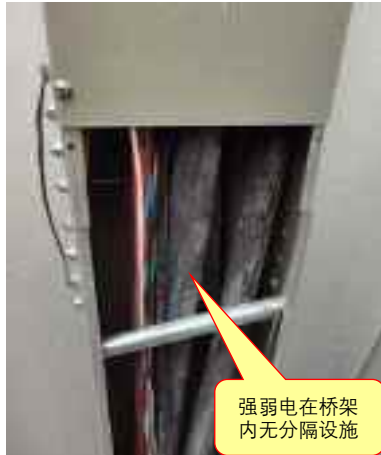
| 4. 2-28 图示 1 (✗) | 4. 2-28 图示 2 (✗) | |

| 1) 将不同系统、不同电压等级、不同电流类别的线路穿在同一管内或槽盒的同一槽孔内【图示 1】； | | |
| 2) 强弱电线路敷设在同一桥架内，且无分隔设施【图示 2】。 | | |

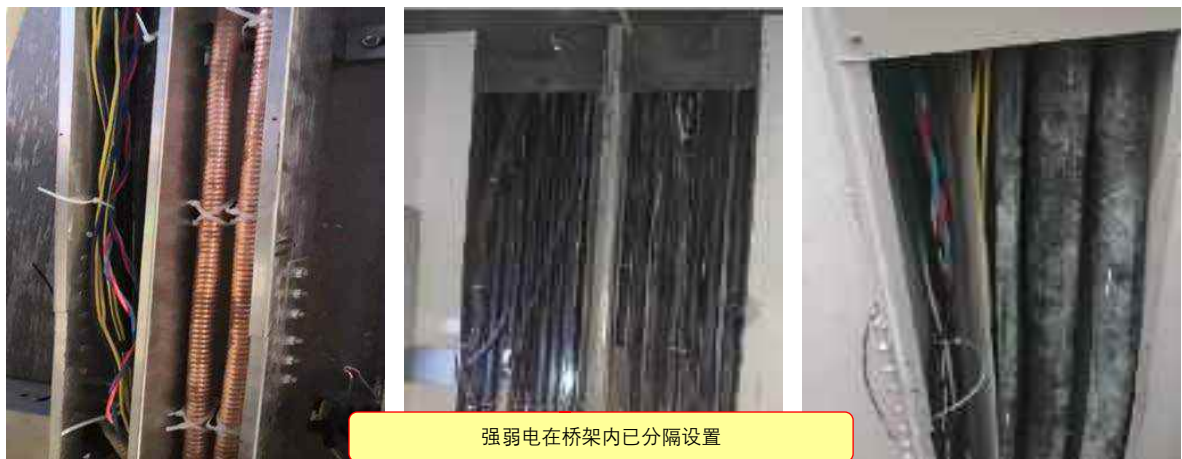
4.2-28 图示 3 (✓)

- ☆《火灾自动报警系统施工及验收标准》（GB 50166-2019）第 3.2.12 条。
- ☆《火灾自动报警系统设计规范》（GB 50116-2013）第 11.2.5 条。【图示 3】
- ☆《消防设施通用规范》（GB 55036-2022）第 12.0.15 条（2023 年 3 月 1 日起实施）。

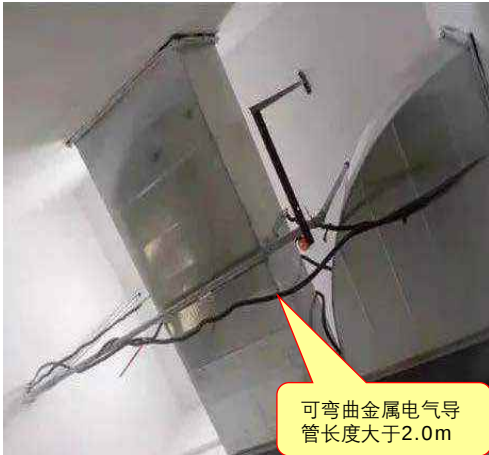
| 4.2-29 图示 1 (✗) | | |

| 可弯曲金属电气导管长度超过 2.0m，不符合规范要求。【图示 1】 | | |

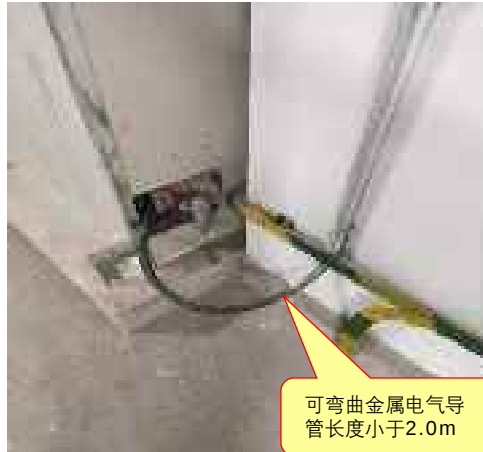
4.2-29 图示 2 (✓)

☆《火灾自动报警系统施工及验收标准》(GB 50166-2019)第 3.2.14 条。【图示 2】

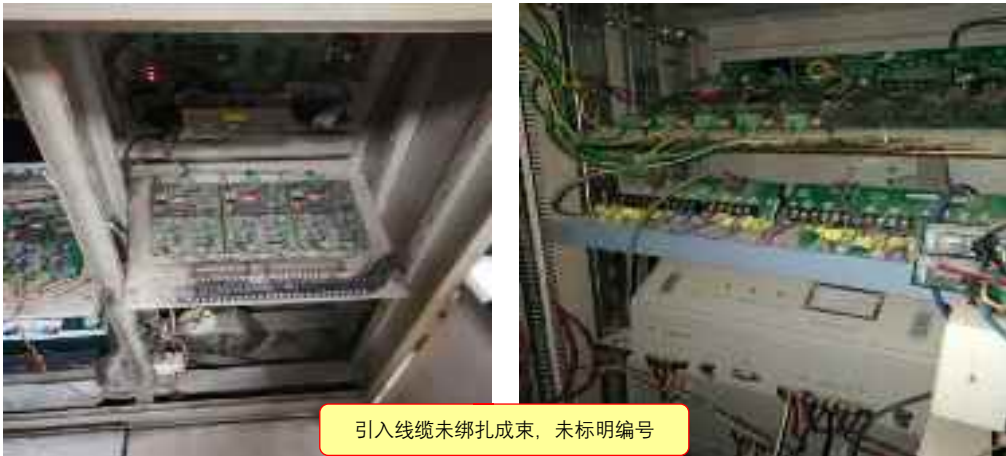
| 4.2-30 图示 1 (✗) | | |

| 引入火灾报警控制器的引入线缆未绑扎成束，未标明编号，不便于消防人员进行故障检查和维修。【图示 1】 | | |

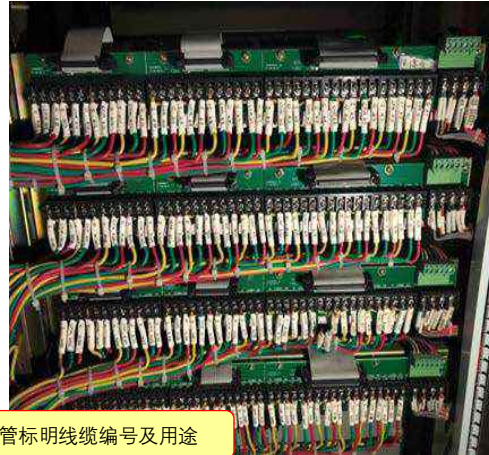
4.2-18 图示 2 (✓)

引入线缆绑扎成束，用号码管标明线缆编号及用途

☆《火灾自动报警系统施工及验收标准》(GB 50166-2019) 第 3.3.2 条第 1、2、5 款。【图示 2】

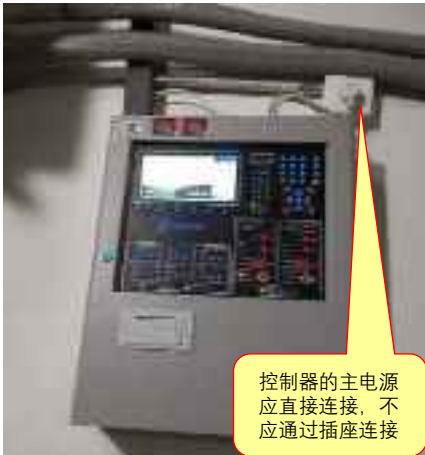
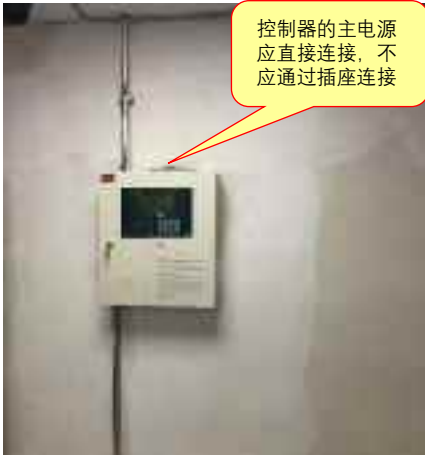
| 4.2-31 图示 1 （✗） | | |

| 控制器的主电源采用插头连接，不利于消防设备的安全运行，用户有可能经常拔掉插头作为他用，造成控制器主电源断电。【图示 1】 | | |

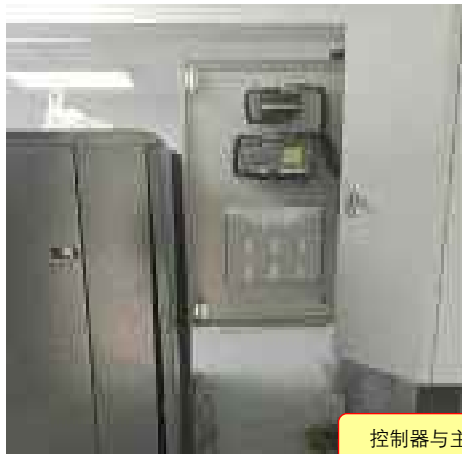
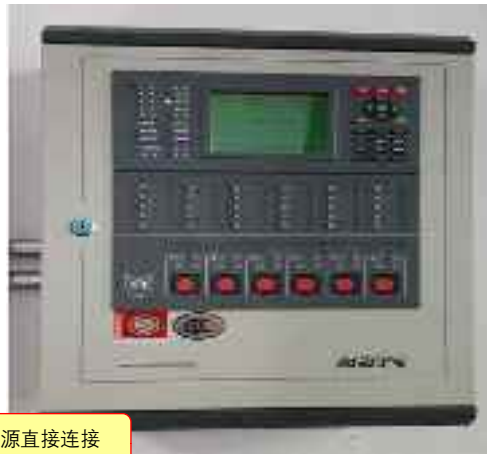
4.2-31 图示 3 (✓)

控制器与主电源直接连接

☆《火灾自动报警系统施工及验收标准》(GB 50166-2019)第 3.3.3 条。【图示 2】

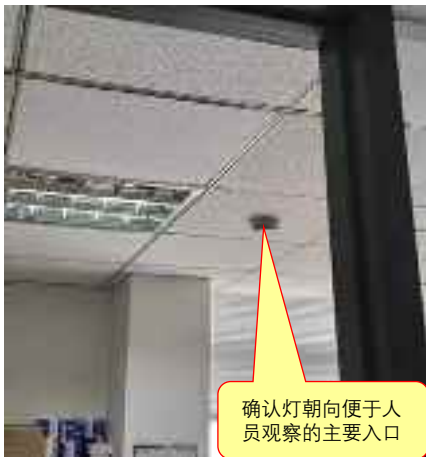
| 4.2-32 图示 1 （✓） | | |

| <div>1. 问题描述</div> <div>探测器报警确认灯的安装方向未统一朝向便于人员观察的主要入口。</div> <div>2. 原因分析</div> <div>施工人员在探测器底座安装时没有注意方向，造成探测器报警确认灯没有面向主要入口方向，导致值班人员不能迅速找到和确认报警的探测器，延误事故处理。</div> | | |

| <div>1. 规范要求</div> <div>☆《火灾自动报警系统施工及验收标准》(GB 50166-2019)第 3.3.14 条。【图示 1】</div> <div>2. 正确做法</div> <div></div> | | |

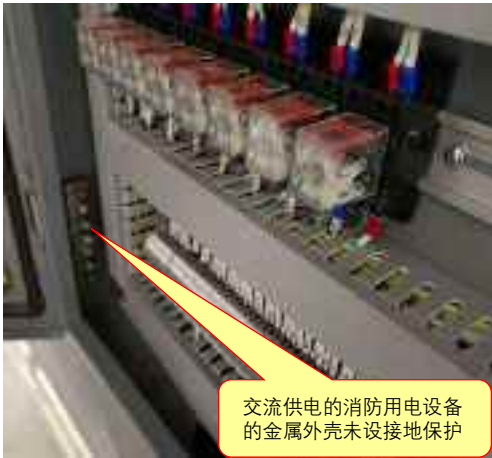
| 问题描述及原因分析 | | |
|---|--|--|
| <p><b>1. 问题描述</b></p> <p>交流供电和 36V 以上直流供电的消防用电设备的金属外壳未设接地保护或设置不符合规范要求。【图示 1】</p> <div data-bbox="557 342 1051 797"> <p>交流供电的消防用电设备的金属外壳未设接地保护</p> </div> <p>4.2-35 图示 1 (×)</p> <p><b>2. 原因分析</b></p> <p>由于接地措施只在发生漏电等不正常情况下发挥作用，正常情况下不影响消防系统功能的正常运行，因此，责任主体往往忽略接地的各项要求。良好的接地是消防设备以及使用人员人身安全的重要保障，责任主体应引起足够的重视。</p> | | |

| 问题描述及原因分析 | | |
|---|--|--|
| <p>对于交流供电和 36V 以上直流供电的消防用电设备的金属外壳应安装接地保护，其接地线应与电气保护接地干线（PE）相连接。</p> | | |

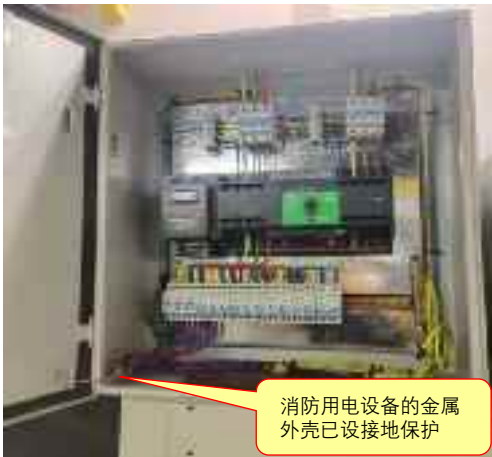
| 问题描述及原因分析 | | |
|---|--|--|
| <p><b>1. 规范要求</b></p> <p>☆《火灾自动报警系统施工及验收标准》(GB 50166-2019)第 3.4.2 条。【图示 2】</p> <p><b>2. 正确做法</b></p> <div data-bbox="557 1173 1051 1628"> <p>消防用电设备的金属外壳已设接地保护</p> </div> <p>4.2-35 图示 2 (√)</p> | | |

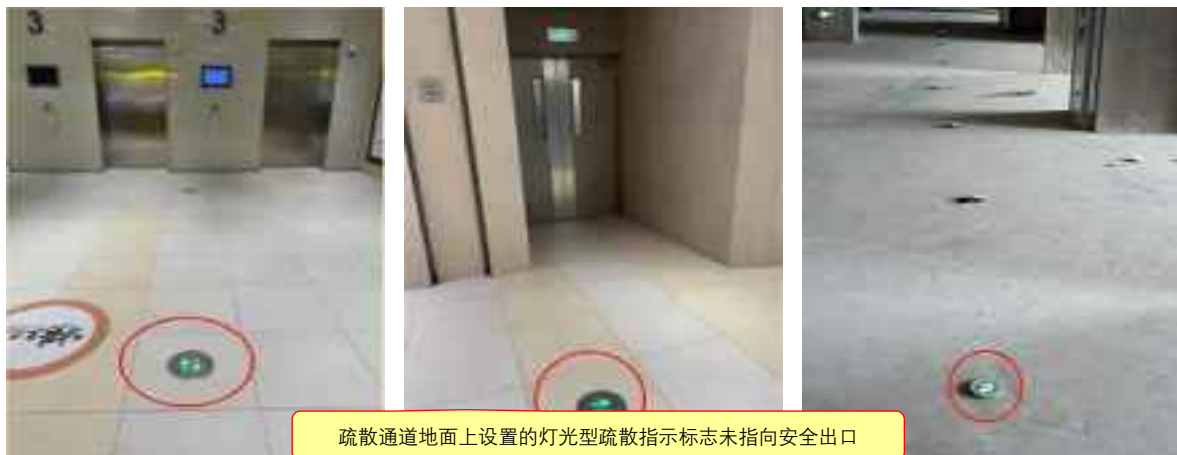
| 4.3-1 图示 1（×） | | | |

| 3) 保持视觉连续的方向标志灯未设置在疏散走道地面的中心位置； | | | |
| <div><div></div><div>疏散通道地面上设置的灯光型疏散指示标志未指向安全出口</div></div> | | | |

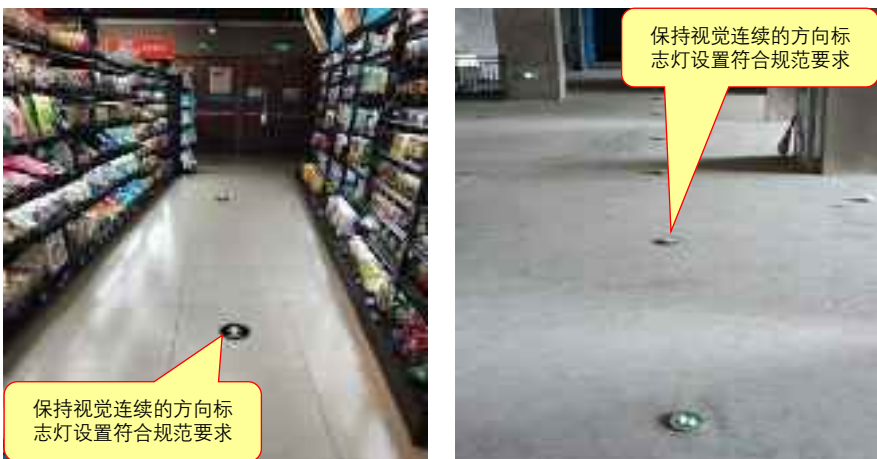
| 4.3-1 图示 3（√） | | | |

| <div><div></div><div>保持视觉连续的方向标志灯设置符合规范要求</div><div>保持视觉连续的方向标志灯设置符合规范要求</div></div> | | | |

| ☆《消防应急照明和疏散指示系统技术标准》(GB 51309-2018)第 3.2.1 条第 2 款、第 3.1.4 条、第 3.2.9 条第 3 款。【图示 3】 | | | |

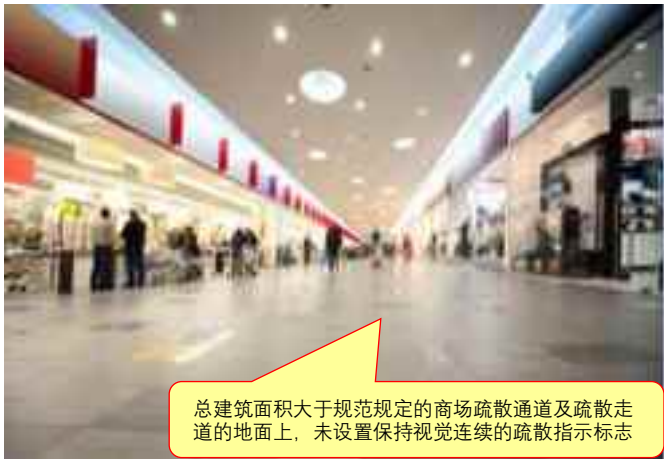
| 问题 | 商场疏散通道及疏散走道的地面上未设置保持视觉连续的疏散指示标志。 | 专业 |
|---|---|---|
| 4.3-2 图示 1 (×) | | |

| 问题 | 商场疏散通道及疏散走道的地面上未设置保持视觉连续的疏散指示标志。 | 专业 |
|---|---|---|
| <b>1. 问题描述</b><br>总建筑面积大于规范规定的商场疏散通道及疏散走道的地面上未设置保持视觉连续的疏散指示标志。【图示 1】 <div style="text-align: center;"> </div> | | |
| <b>2. 原因分析</b><br>大空间或人员密集场所的内部疏散走道和主要疏散路线的地面上应设置能保持视觉连续的疏散指示标志，但因该标志不作为主要的疏散指示标志，所以参建各方容易忽略或遗漏。 | | |

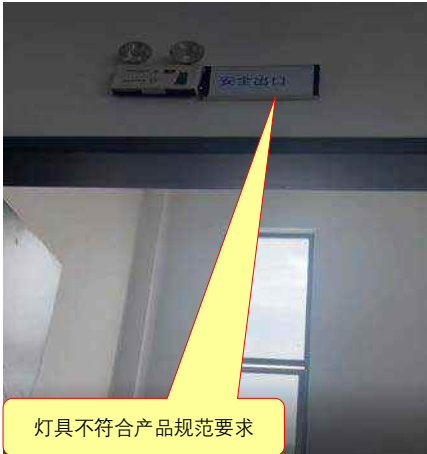
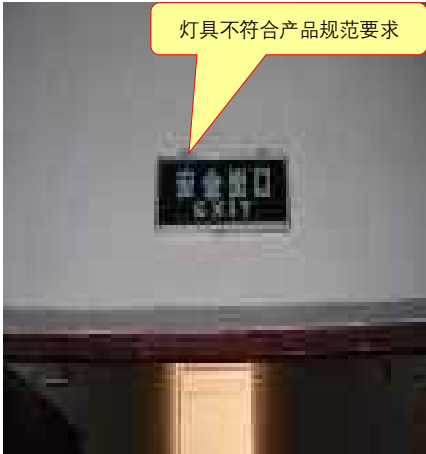
| 4.3-3 图示 1 (×) | | 4.3-3 图示 2 (×) | |

| 消防应急照明和疏散指示系统灯具是不符合规范要求和有关市场准入制度的产品；标志灯的图形不符合 GB 13495 的要求。【图示 1】 | | | |

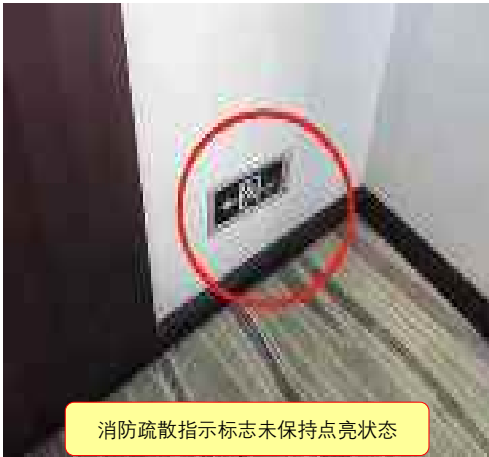
| <div>1. 问题描述</div> <div>消防疏散指示标志灯在正常工作模式下未处于点亮状态。【图示1】</div> <div data-bbox="557 427 1048 882"> </div> <div data-bbox="692 889 903 918"> <div>4.3-5 图示1</div> <div>(×)</div> </div> <div>2. 原因分析</div> <div> <div>1) 设计单位未按规范要求制定疏散指示方案；</div> <div>2) 施工单位未能按照设计文件和规范要求施工、调试。</div> </div> | | |

| <div>1. 应按规范要求制定疏散指示方案，包括确定各区域疏散路径、指示疏散方向的消防应急标志灯具的指示方向和指示疏散出口、安全出口消防应急标志灯具的工作状态；</div> <div>2. 标志灯应选择持续型灯具，其有利于人员对疏散路径的熟悉。</div> <div>3. 非集中控制型系统中，灯具的工作状态无法集中显示，选择持续型标志灯时，可以直观判断灯具的光源是否处于完好状态，便于系统的日常管理及维护；</div> <div>4. 集中控制型系统中，基于节能环保的因素考虑，可由应急照明控制器控制标志灯光源处于节电点亮模式。</div> | | |

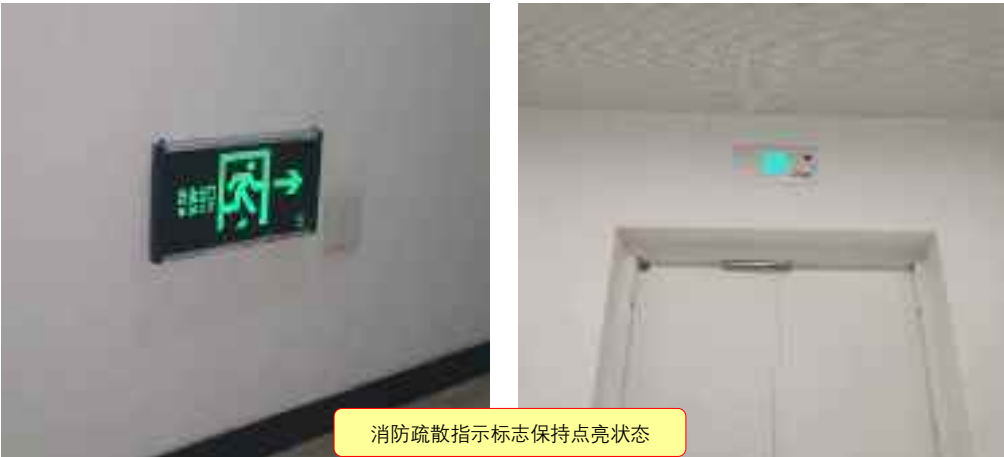
| <div>1. 规范要求</div> <div>☆《消防应急照明和疏散指示系统技术标准》(GB 51309-2018)第 3.2.1 条第 8 款。【图示 2】</div> <div>2. 正确做法</div> <div data-bbox="300 1218 1308 1673"> </div> <div data-bbox="692 1680 903 1709"> <div>4.3-5 图示2</div> <div>(√)</div> </div> | | |

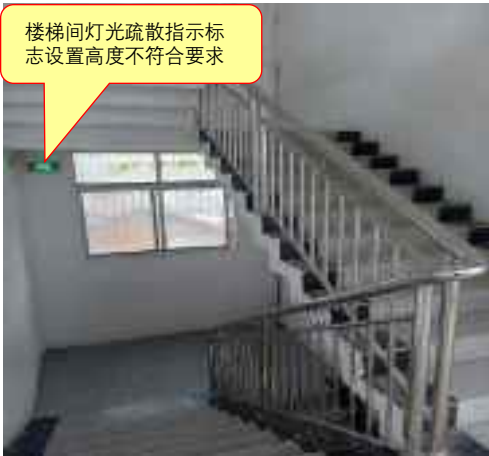
| 1) 疏散楼梯间未设置灯光疏散指示标志，或灯光疏散指示标志未设在楼梯侧面距地面 1m 以下的墙面、柱面上；【图示 1】 | | |
| <div>楼梯间灯光疏散指示标志设置高度不符合要求</div> | <div>楼梯间楼层标志设在侧墙面，且未采用灯光型楼层标志灯</div> | |

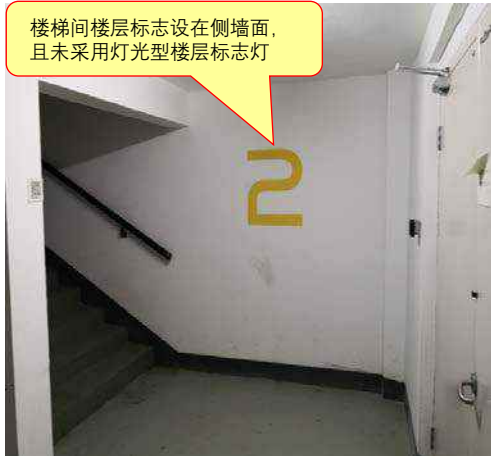
| 2) 楼梯间未设置楼层标志灯，或楼层标志灯设置不符合要求。【图示 2】 | | |
| 2) 为了便于在楼梯间内的人员准确识别所在楼层的位置，楼梯间每层面向梯面的墙上均应设置指示本楼层的楼层标志灯。责任主体相关人员对设置楼层标志灯的规范不熟悉，遗漏了楼层标志灯或没有按照规范的要求设置楼层标志灯。 | | |

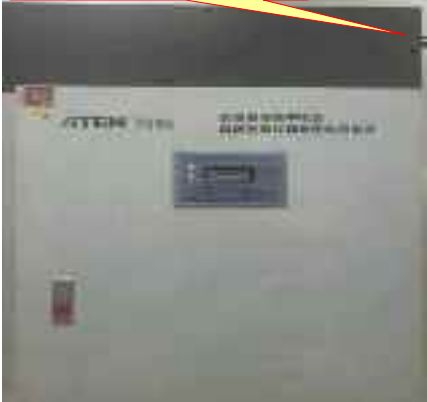
| 问题 | 应急照明控制器、集中电源、应急照明配电箱在电气竖井内安装时，进线方式 | 专业 |
|---|---|---|
| <p>1. 问题描述</p> <p>应急照明控制器、集中电源、应急照明配电箱在电气竖井内安装时，采用上出口进线方式。【图示1】</p> <div><div><p>集中电源采用上出口进线方式</p></div><div><p>集中电源采用上出口进线方式</p></div></div> | | |
| <p>2. 原因分析</p> <p>通常情况，管线一般从吊顶内或沿顶板敷设，上出口进线方式相对于下出口可以减少工作量、节省材料，施工人员如果对规范不熟悉，会习惯性采用上出口进线方式。</p> | | |

1. 施工单位应加强相关规范的学习, 认真做好施工前的技术交底工作, 明确安装工艺要点;
2. 供货单位在产品采购时, 应明确注明产品需采用下出口进线, 严禁在上方开孔;
3. 火灾发生时, 水灭火系统动作释放的水介质极易流进电气竖井中, 为了防止水介质顺着管线流进设备中, 对设备造成损坏, 应急照明控制器、集中电源、应急照明配电箱在电气竖井内安装时应采用下出口进线方式。

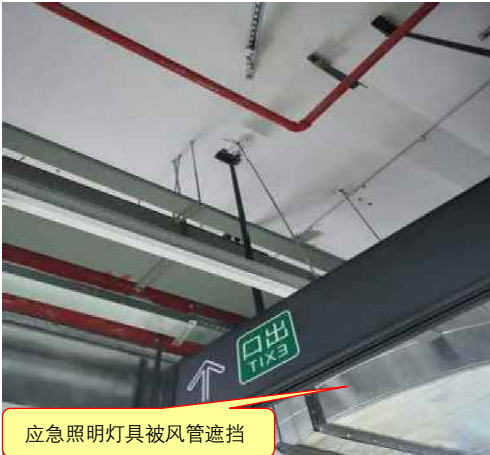
| 4.3-14 图示 1 (✗) | | |

| 建筑大型空间或场所应急照明灯具被风管遮挡，将会导致应急照明视觉不连续，失去应急引导作用。【图示 1】 | | |
| <div><div>应急照明灯具被风管遮挡</div></div> | | |

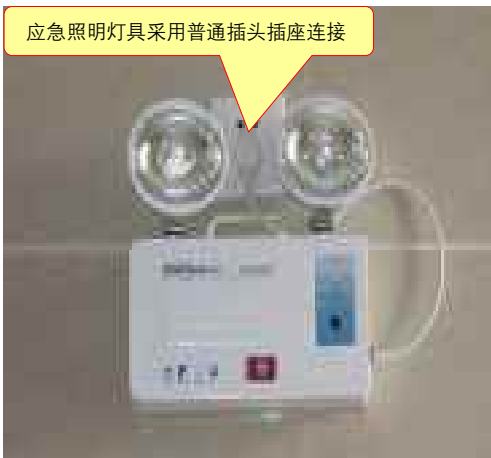
| 4.3-15 图示 1 (×) | | |

| 1) 采用自带电源型灯具的非集中控制型系统中，采用普通插头与插座之间连接；【图示 1】 | | |
| <div><div>应急照明灯具采用普通插头插座连接</div></div> | | |

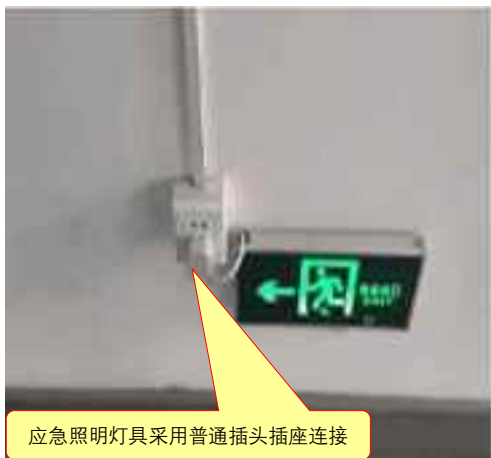
| 4.3-15 图示 2 (×) | | |

| 2) 疏散指示灯具采用普通插头与插座连接。【图示 2】 | | |
| <div><div>应急照明灯具采用普通插头插座连接</div></div> | | |
